**ESTUDIO DE IMPACTO PATRIMONIAL DE:  
"PROYECTO BÁSICO Y DE EJECUCIÓN PARA EL  
CERRAMIENTO PERIMETRAL Y ACCESO DEL BIEN DE  
INTERÉS CULTURAL YACIMIENTO ARQUEOLÓGICO DE  
BOTIJA (T.M. DE GÁLDAR)."**

**Municipio de Gáldar  
GRAN CANARIA**

**Realiza:  
TIBICENA Arqueología y Patrimonio S.L.**

**FECHA Y LUGAR DEL INFORME:** Las Palmas de Gran Canaria, agosto de 2022

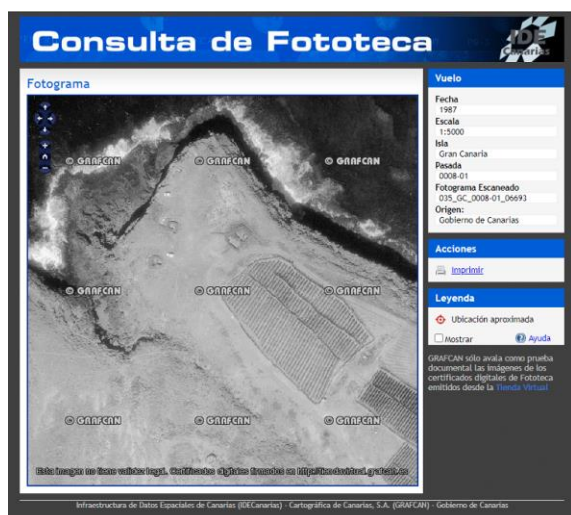
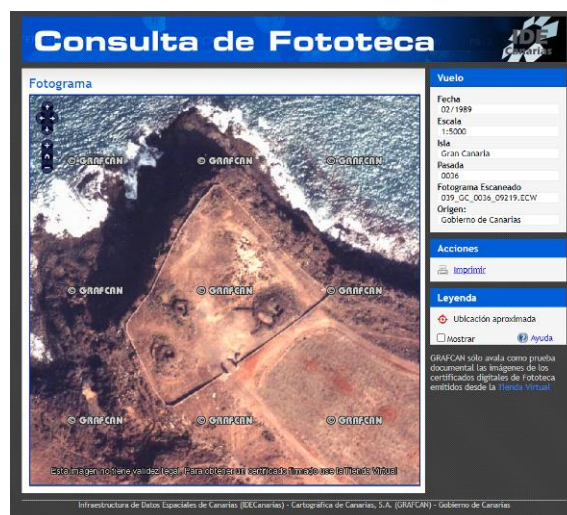
A la izquierda, fotograma "035\_GC\_0008-01\_06693", del año 1987, en el que se puede apreciar el estado original del yacimiento previo a la instalación del cerramiento. En este fotograma se pueden ver algunos vehículos aparcados junto a las estructuras arqueológicas. A la derecha, fotograma "039\_GC\_0036\_09219.ECW", de febrero del año 1989, en el que se puede apreciar el estado del yacimiento tras la instalación del vallado perimetral.

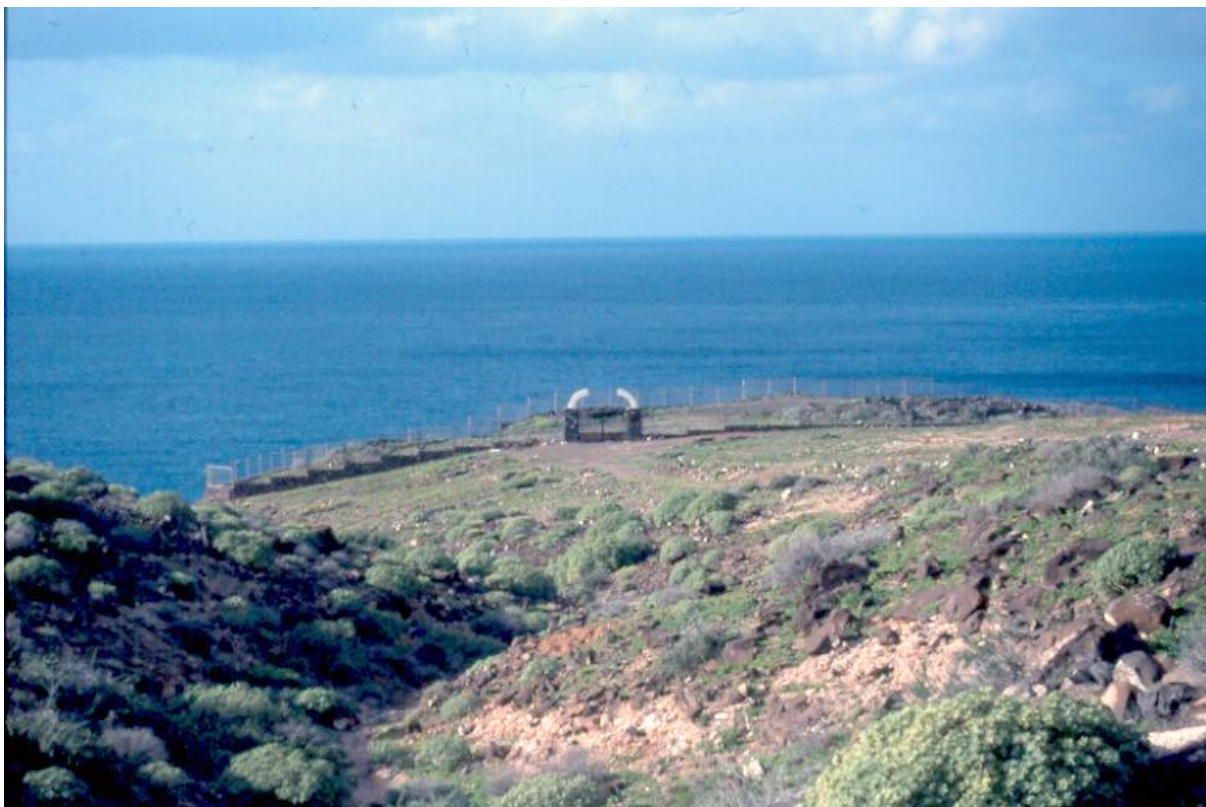
Imagen general del Yacimiento de Botija obtenida en marzo de 2003. En ella se puede apreciar el relativo buen estado del vallado perimetral y el cierre de la puerta por aquel entonces.

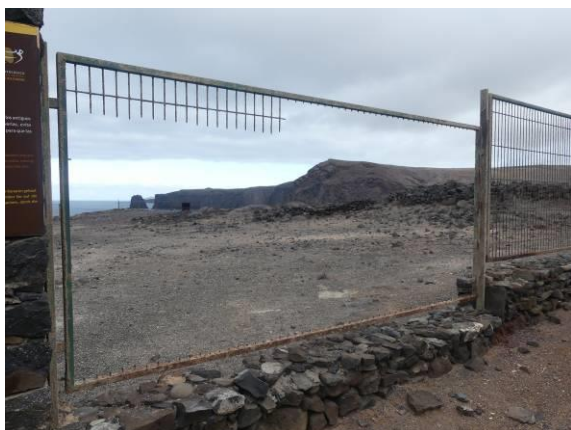
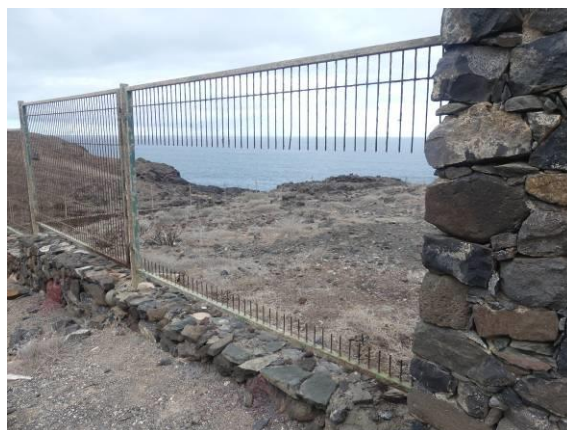
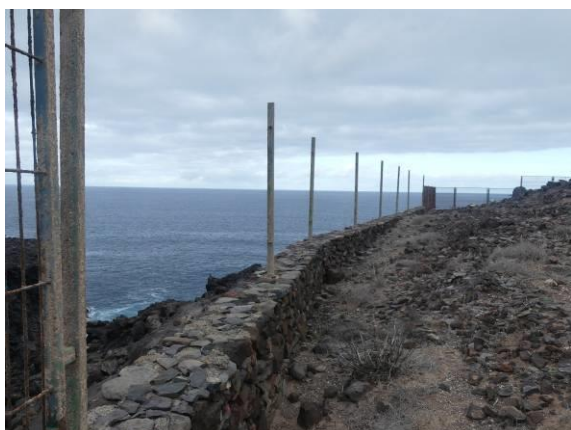
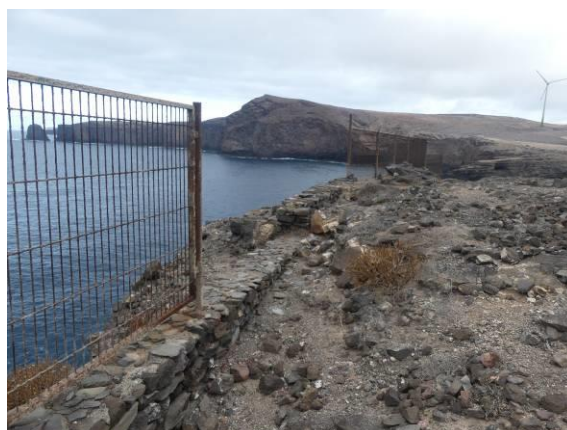
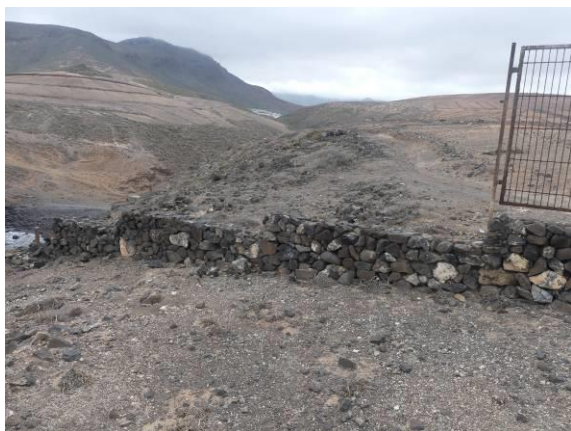
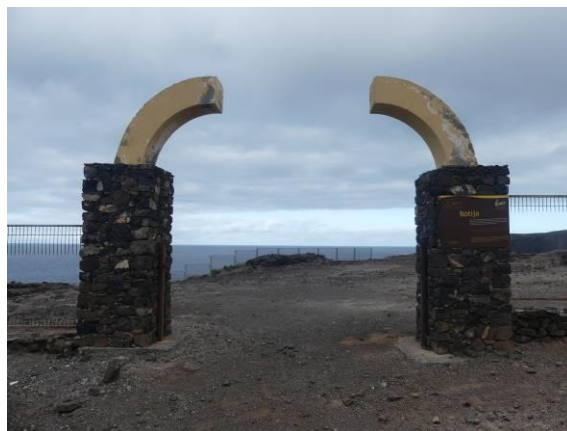
Este vallado, si bien fue relativamente efectivo hasta la primera década del siglo XXI, en los últimos años ha visto incrementado el ritmo de deterioro de forma considerable. Los elementos metálicos han sufrido los efectos de la excesiva corrosión salina y el inevitable agotamiento de los materiales. A todo ello se le ha unido el vandalismo, ya que el cierre y la puerta han sido objeto de múltiples roturas intencionadas con el objetivo de penetrar en el interior del yacimiento.

De este modo, en la actualidad podemos apreciar que el cierre perimetral ha perdido completamente su funcionalidad. La puerta de cierre fue retirada hace varios años por el Cabildo de Gran Canaria por su deficitario estado de conservación, el cual comprometía su estabilidad estructural, al tiempo que suponía un potencial peligro. De igual modo, dicha puerta ya no cumplía función alguna, puesto que el vallado perimetral había sido violentado en múltiples puntos.

Diferentes imágenes que ilustran el estado actual del vallado perimetral y el cerramiento del Yacimiento Arqueológico de Botija. Se puede apreciar que son múltiples los tramos de valla que han desaparecido por efecto de la corrosión y/o el vandalismo.

Por todo ello, se ha proyectado un nuevo vallado que siga el mismo trazado del preexistente y que incorpore materiales mejor adaptados a las condiciones del lugar (intemperie, salinidad, spray marino abundante,...). De este modo, el nuevo cerramiento proyectado tendrá una longitud aproximada de 252 metros lineales y aprovechará en su totalidad el muro de mampostería que servía de cimiento para el vallado metálico preexistente.

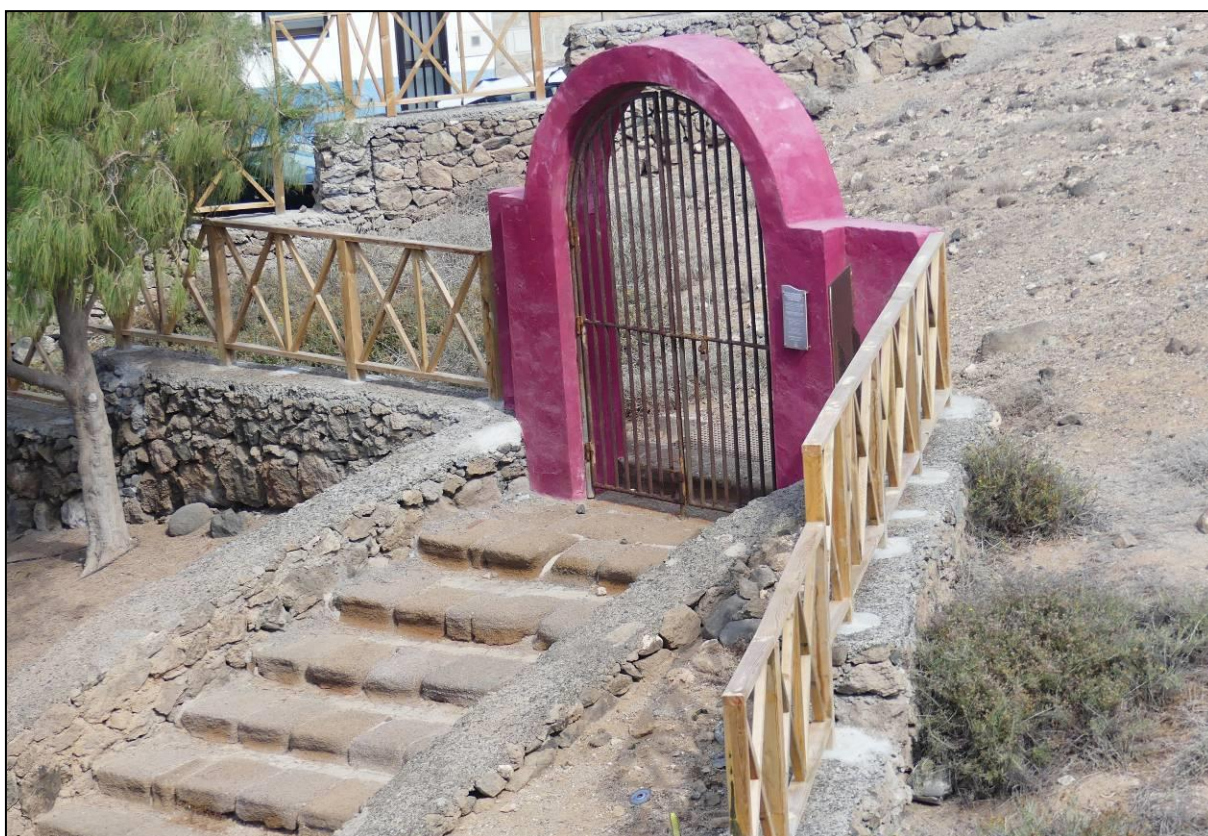
Arriba, vista del vallado de madera recientemente instalado en el Yacimiento Arqueológico de La Guancha (Gáldar). Abajo, esquema del alzado del vallado propuesto para Botija. Este tendrá similares características al instalado en La Guancha, aprovechando también el cemento y siguiendo idéntico trazado al de los muros preexistentes.

- Retirada del cerramiento metálico existente.
- Demolición de los dos medios arcos de hormigón armado que rematan la parte superior de los torreones que enmarcan la entrada al yacimiento.
- Rehabilitación del muro de piedra existente.
- Colocación de un nuevo cerramiento de madera de pino tratada en autoclave.

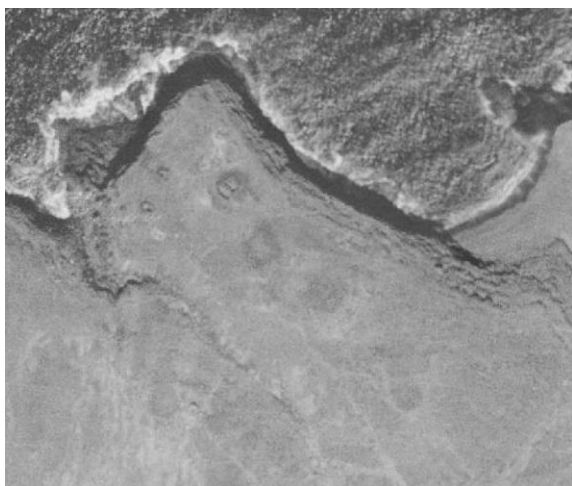
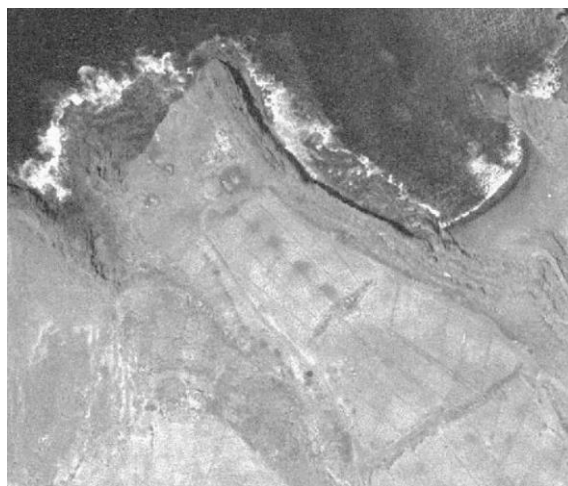
A la izquierda, fotografía aérea del año 1956 en la que parecen identificarse estructuras arqueológicas al sur de la zona actualmente vallada. Estas estructuras, mucho menos definidas, probablemente no fueron intervenidas por Sebastián Jiménez Sánchez. Por tanto, al no ser objeto de "reconstrucción", resultaron menos perceptibles. En la fotografía de la derecha, fechada en 1977, esa zona ya aparece totalmente ocupada por los cultivos de tomate. La roturación agrícola de estos terrenos supuso, con toda probabilidad, la desaparición de más vestigios arqueológicos.

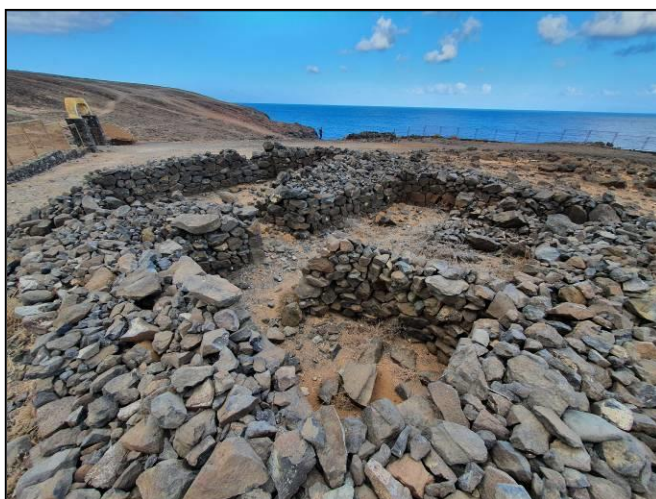
Esta es la estructura de planta más compleja de las cuatro existentes. De tendencia rectangular en el exterior, se asienta por su lado norte, en dos gradas que aterrazan el desnivel existente. La disposición interna del espacio se distribuye a partir de dos habitaciones unidas por un pasillo de 1,5 m. La primera habitación, de forma rectangular, mide unos 6 m. de largo por 3,5 m. de ancho. Desde este espacio nace una alcoba de unos 2x2 m. de ancho. La segunda habitación mide, alrededor, de unos 7 m. de largo por unos 4 m. de ancho. Este mismo espacio tiene una acumulación de piedras en la esquina noroccidental, donde se aprecian restos de muros, sin una forma bien definida.

Croquis esquemático y fotografía general de la Estructura 4

En esta misma estancia se encuentra un muro, que a tenor de su morfología y técnica constructiva, no parece corresponder con las tipologías indígenas, pudiendo tener su origen en la reutilización en tiempos recientes. Desde esta estructura nacen dos grandes muros uno en sentido

este y otro en el oeste.

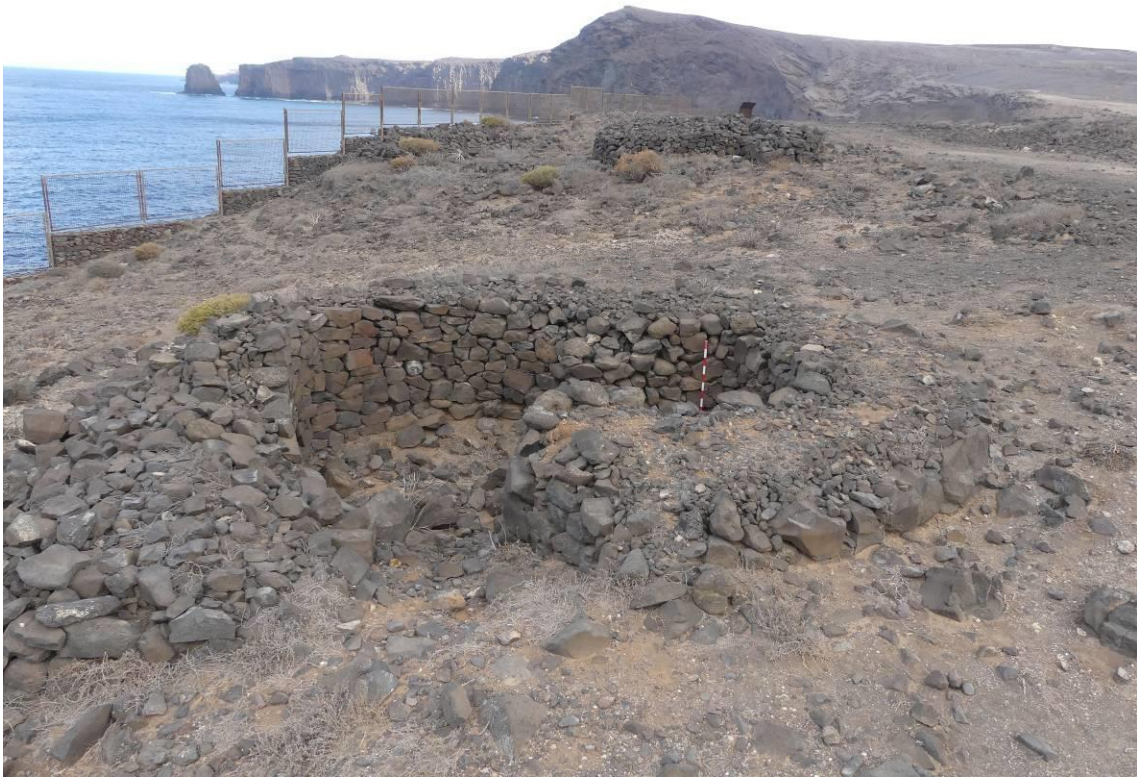
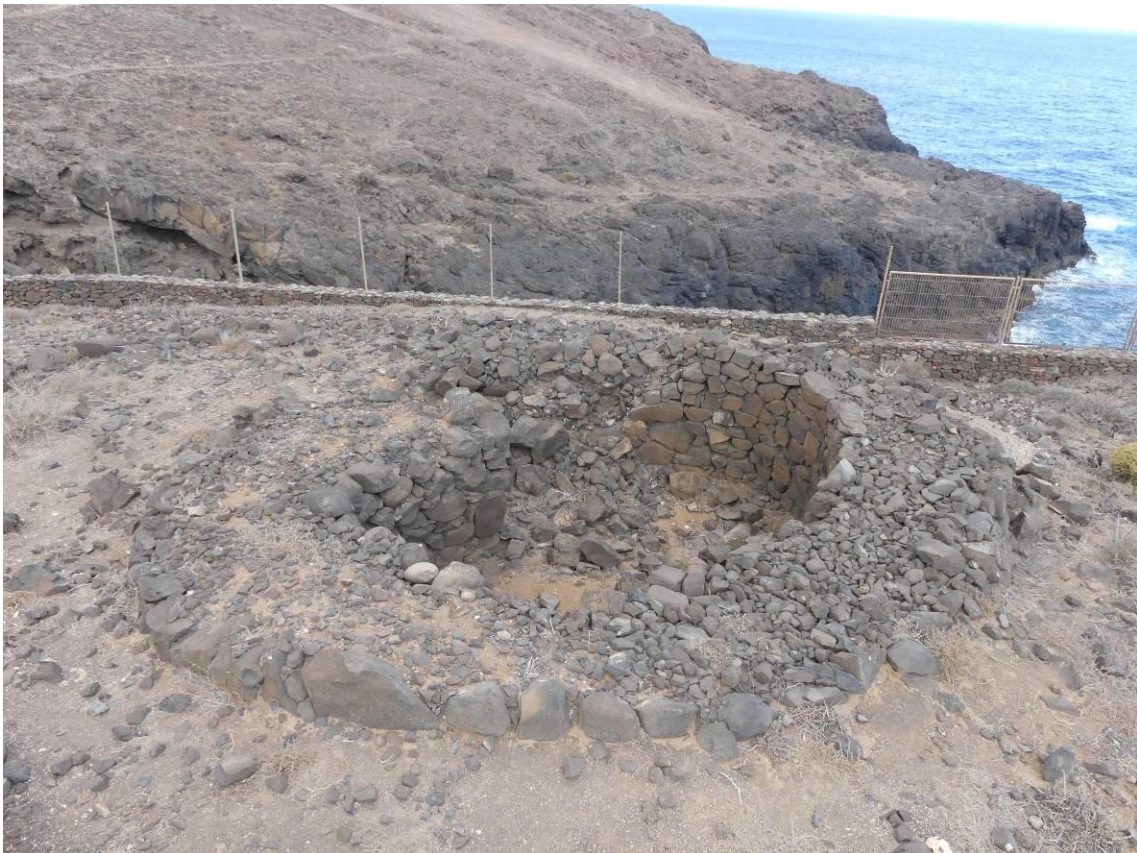
Vistas generales de la Estructura 1

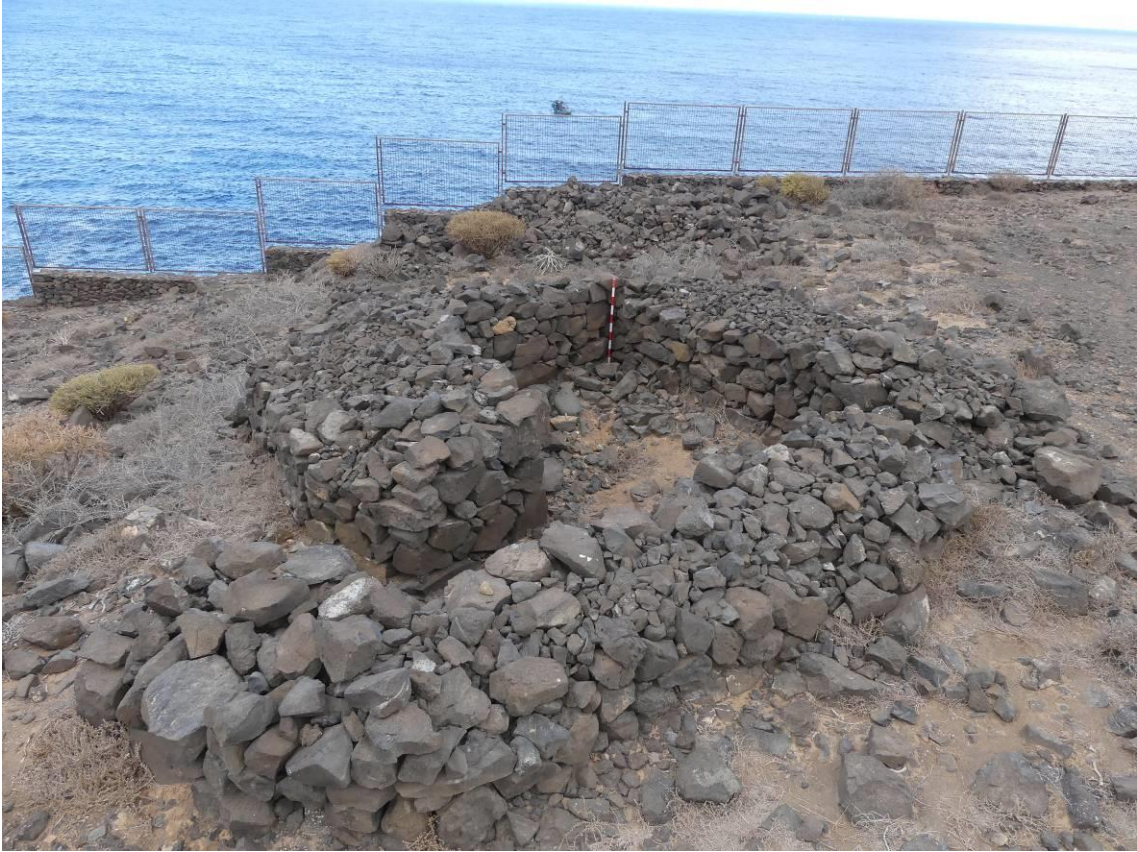
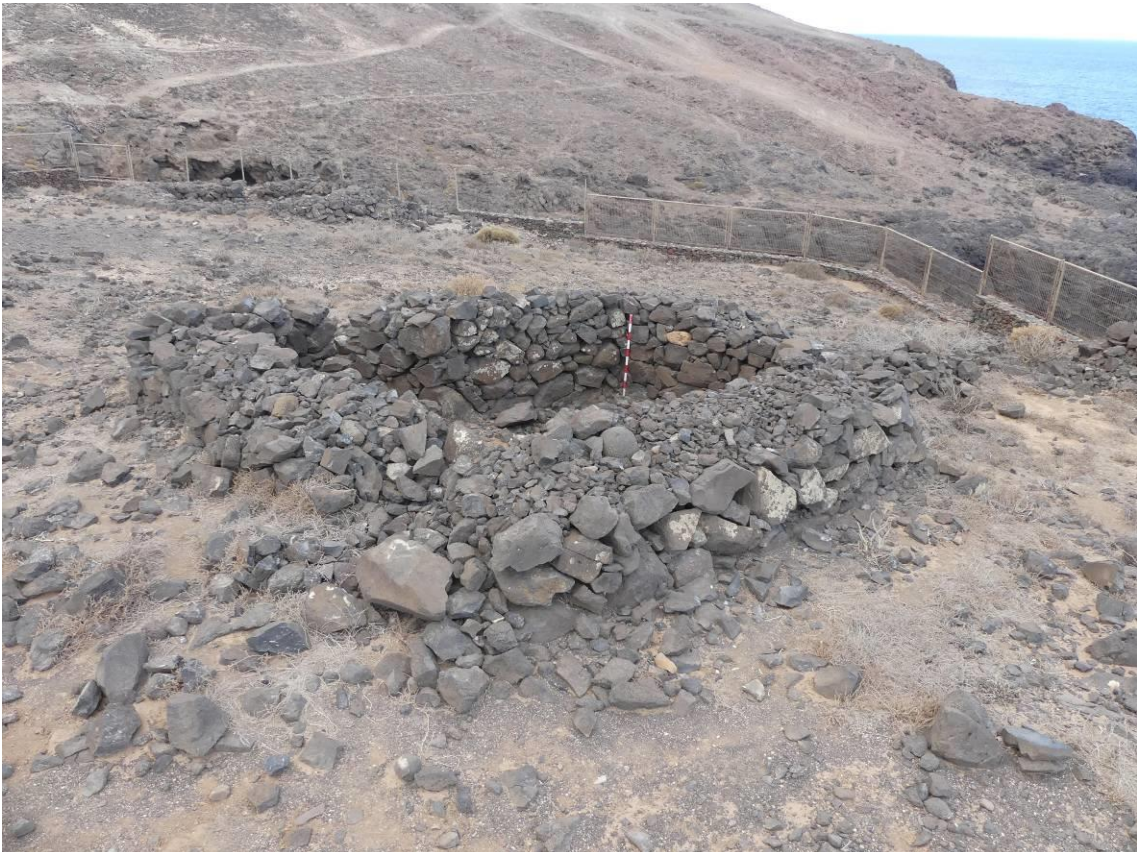
Vistas generales de la Estructura 2

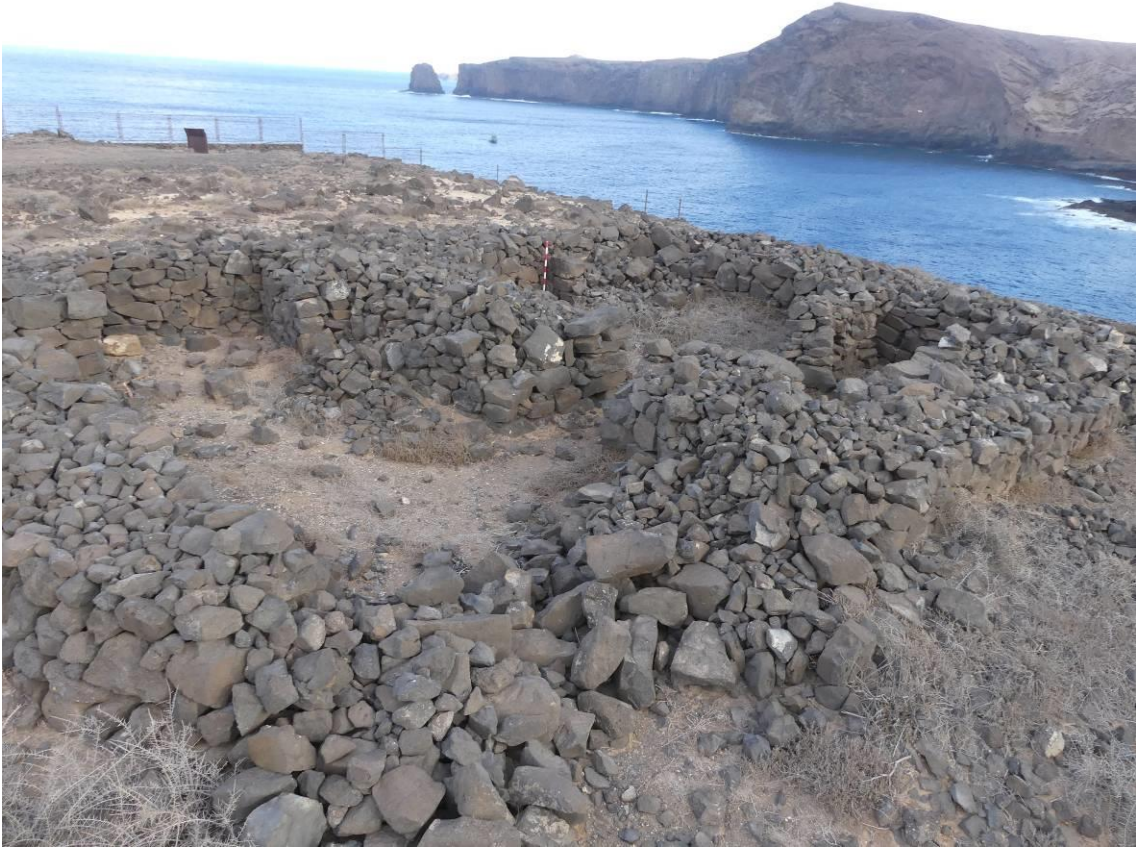
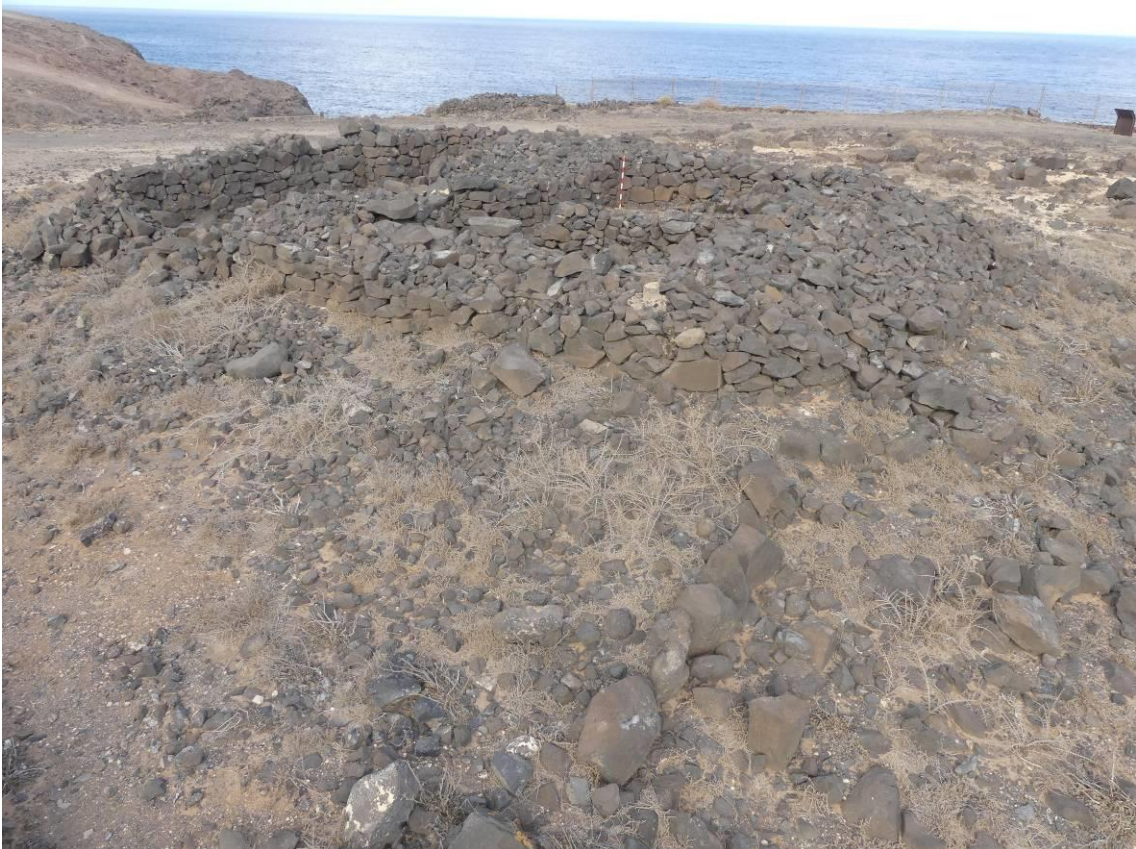
Vistas generales de la Estructura 4

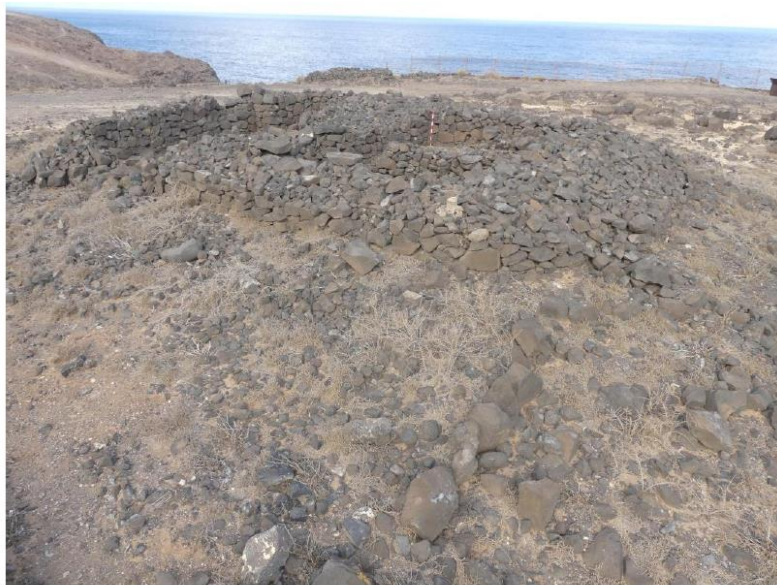
VISTA DE LA ESTRUCTURA DE MAYORES DIMENSIONES LOCALIZADA EN ESTE YACIMIENTO

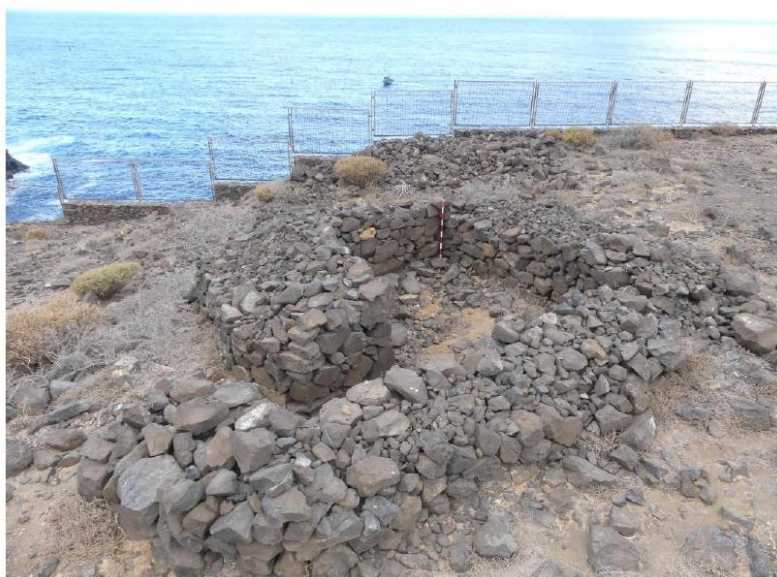
IMAGEN DE UNA DE LAS ESTRUCTURAS PRESENTES EN EL POBLADO DE BOTIJA

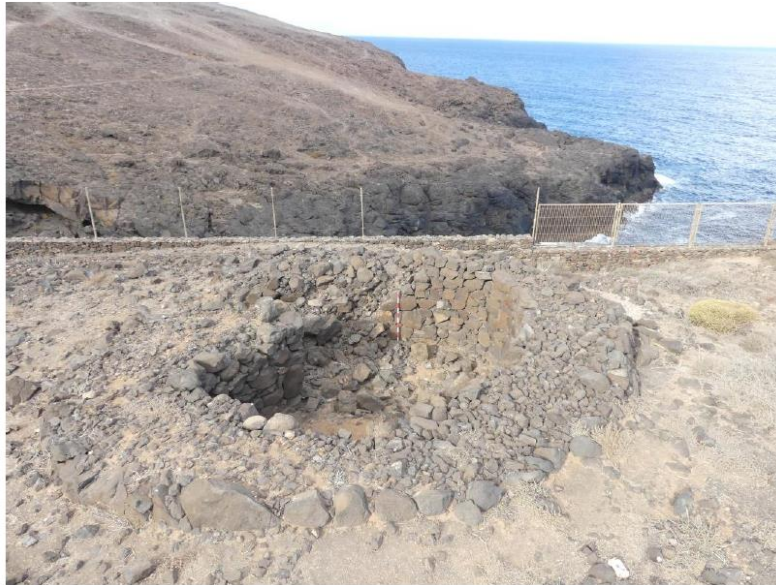
IMAGEN DE UNA DE LAS ESTRUCTURAS PRESENTES EN EL POBLADO DE BOTIJA

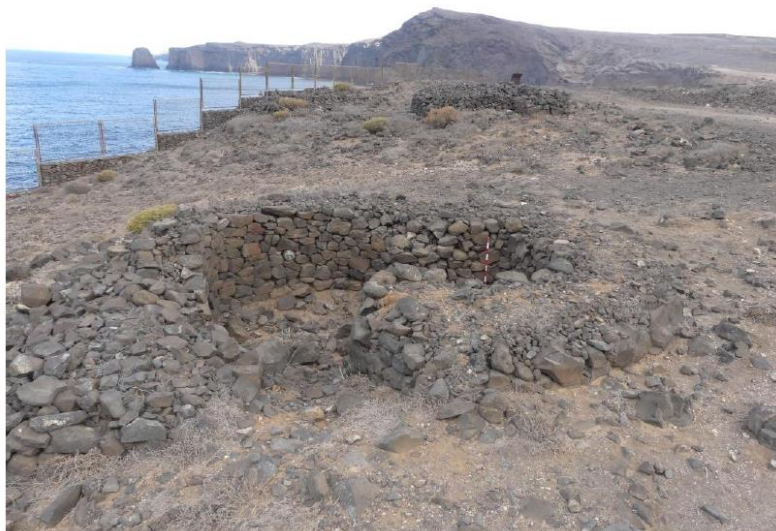
IMAGEN DE UNA DE LAS ESTRUCTURAS PRESENTES EN EL POBLADO DE BOTIJA
