Investigaciones Arqueológicas

Parque arqueológico Cueva Pintada de Gáldar, Gran Canaria.

Excavaciones realizadas entre julio de 1990 y diciembre de 1992.¹

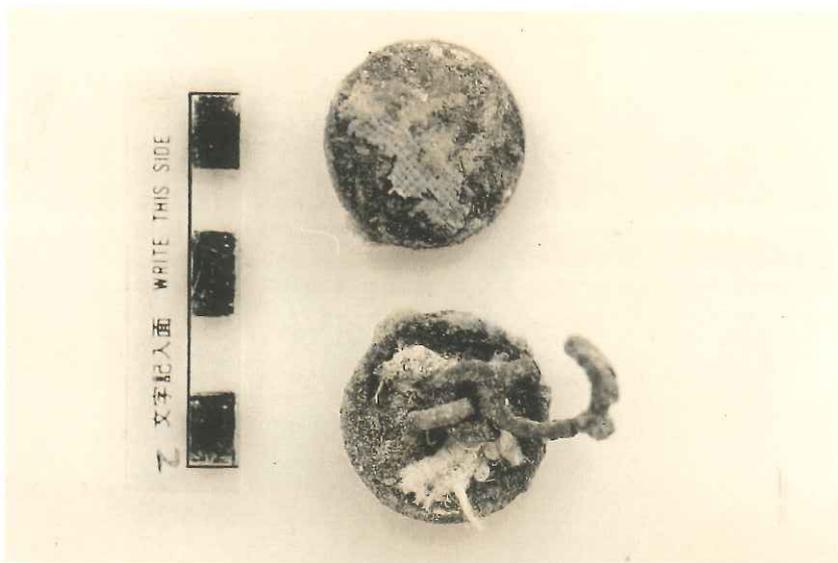
Lám. 9. Botón de metal conservando restos de tea.

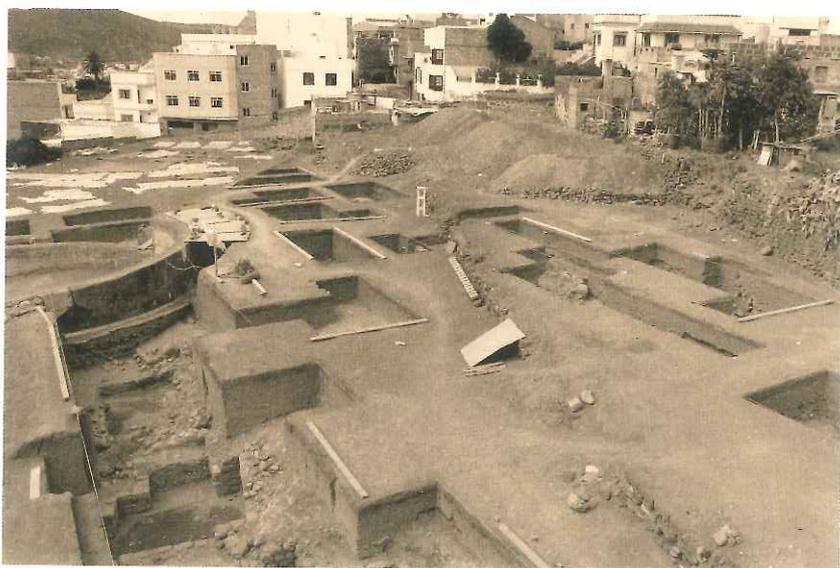
Foto 1. Vista general de los sondeos abiertos. Campaña 1990.

1. La intensificación de los sondeos arqueológicos perimetrales ya iniciados, extendiéndolos al conjunto de los límites del parque (planos 1 y 3). Desde los primeros compases del proyecto, estas operaciones de control

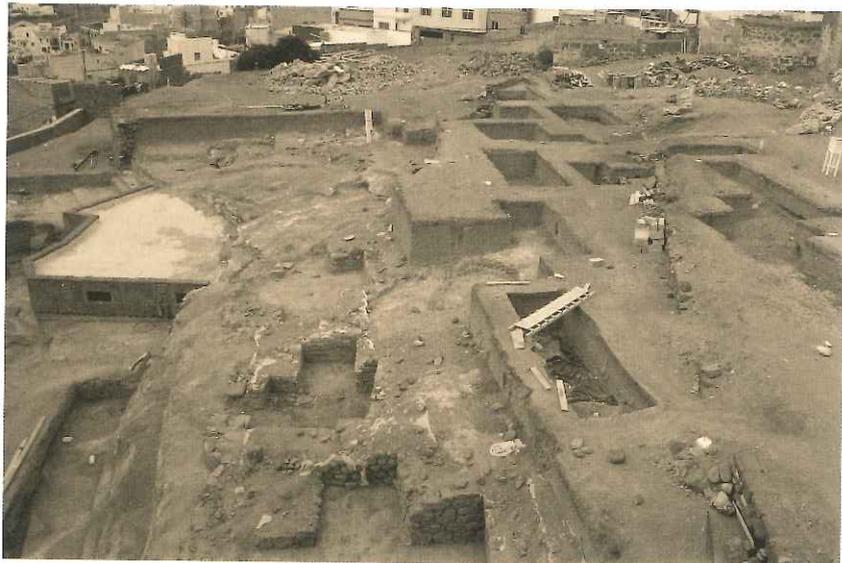
Foto 2. Parte superior de la Cueva Pintada una vez desmontado el muro de hormigón y el bananal agrícola que recubría parte de las estructuras (Sectores 34 al 38).

instalación de este sólido paramento y la aceleración del proceso de degradación de las pinturas de la cámara decorada parece fuera de toda duda (fotos 1 y 2).

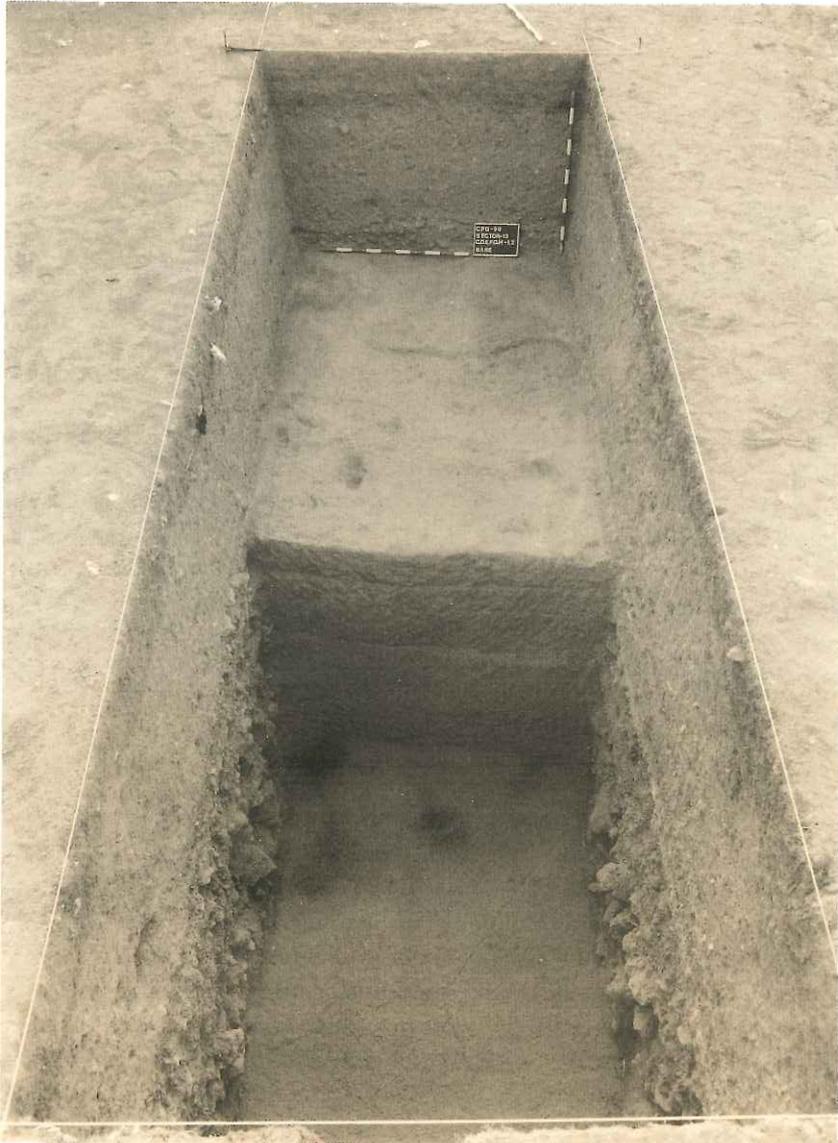
Foto 3. Detalle de uno de los bancos de la cantera histórica, sector 13.

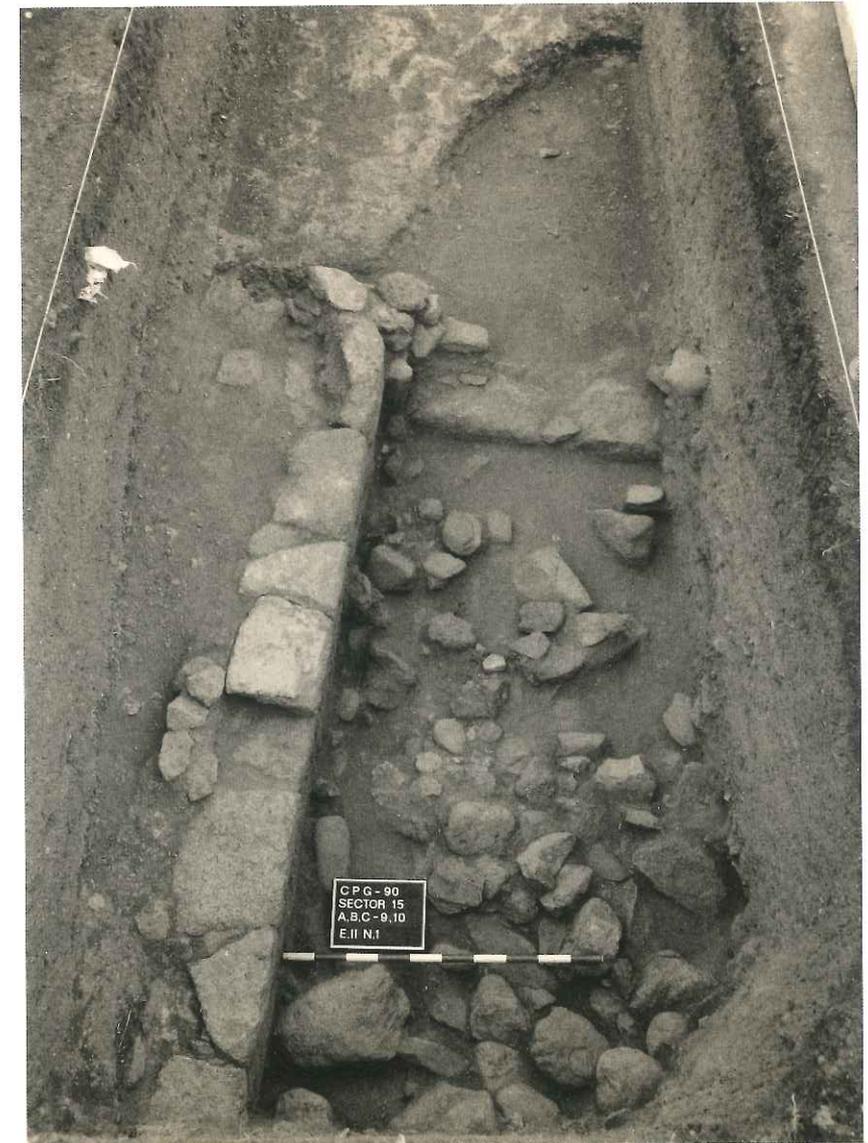
Foto 4. Sector 15.
Estructura de sillares
de toba.

El elemento más septentrional de este grupo es un paramento interno constituido por cantos de toba, (foto 4), en algunos casos con restos de un enjalbegado de almagre, de lo que semeja ser una habitación con una alcoba lateral occidental, en todo similar a las localizadas en el sector 36 y en los cortes 7-8 del denominado Cierre Sur (C. Martín de Guzmán et al., 1992, p. 157-159 y 187-188). Este muro descansa sobre un relleno compacto de tierra de textura grosera que cubre a su vez, las hiladas basales de un paramento de piedras de basalto de diseño cruciforme, desafortunadamente muy deteriorado. La superposición de ambas estructuras, de obvias implicaciones diacrónicas, es indiscutible.

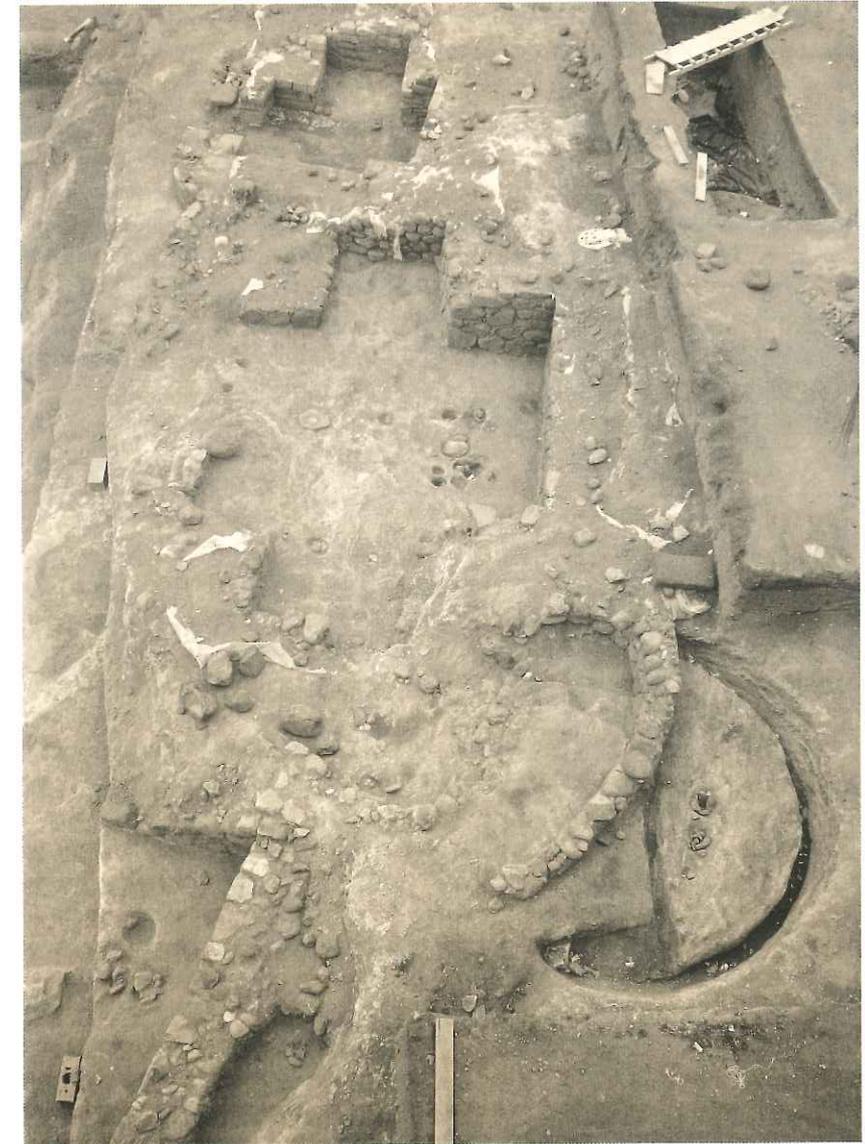
Foto 5. Conjunto de estructuras de los sectores 35, 36, 37 y 38 con un claro alineamiento en sentido E.O.

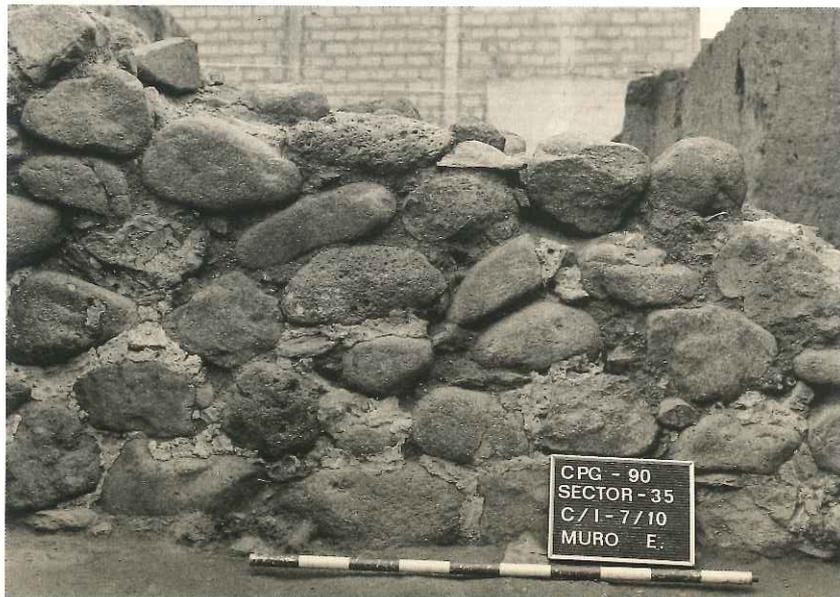
Foto 6. Detalle del revoco que rellena los intersticios de los muros de la estructura del sector 35.

mente almagrado, que encierra en una posición central un agujero de poste en el que todavía son visibles los calzos. Los paramentos interiores de esta casa conservan los restos de un mortero de aspecto ceniciento, de aplicación aparentemente uniforme en el testero y únicamente destinado a taponar los intersticios de la mampostería en las alcobas laterales. En éstas se observa con claridad cómo este revoco, en el que se rastrean las huellas de algunos gestos técnicos (foto 6), se superpone a un ejalbegado previo de ocre rojo. Es evidente que tras la regularización con mortero de estas paredes se efectuó una segunda aplicación de almagre, que no semeja extenderse al enlucido conservado en la cabecera de la habitación. Al NO de esta característica habitación de planta interior cruciforme, ha salido a la luz un espacio de tendencia circular, tallado en la costra calcárea de los niveles superficiales de alteración de la toba, que encierra un piso de ocupación de carácter doméstico escasamente alterado para el que disponemos de una fecha C-14 (muestra CPG/27) (foto 7). En esta estructura,

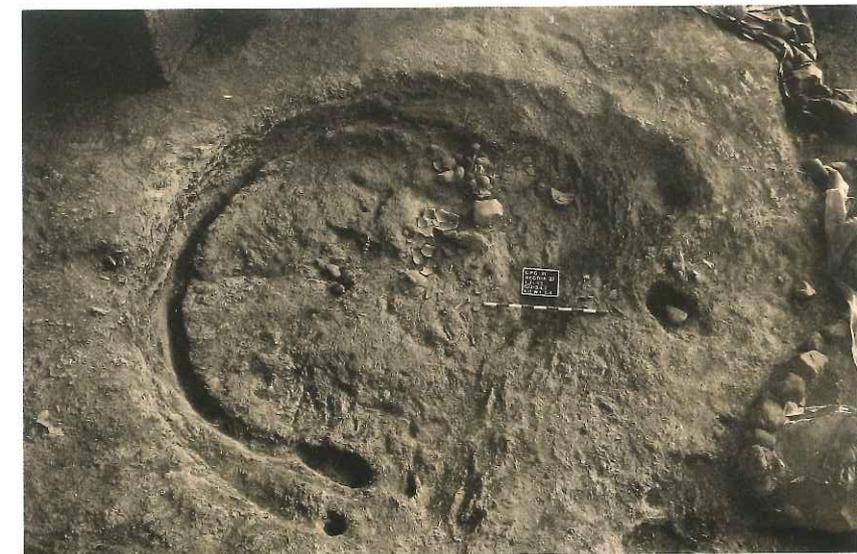
Foto 7. Piso de ocupación de la estructura excavada en la toba del sector 35. Se puede ver un recipiente cerámico fragmentado *in situ*.

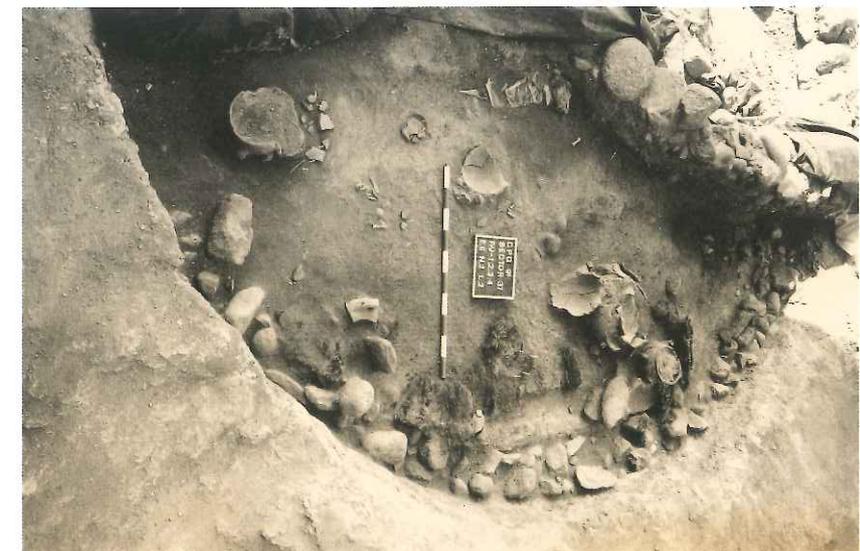
Foto 8. Piso de ocupación y ajuar cerámico de la estructura doméstica del sector 37.

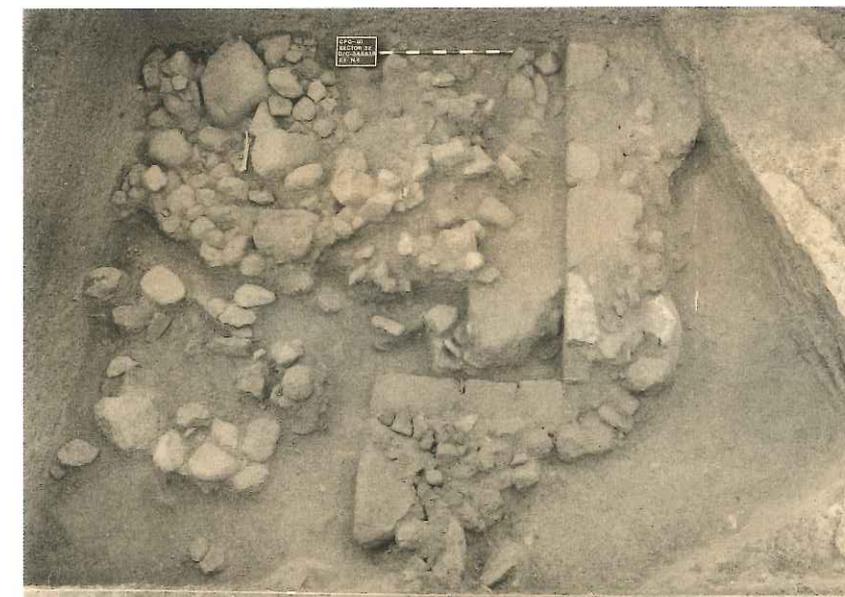
Foto 9. Detalle de la estructura del sector 32 donde se observa la distinta orientación de los muros con respecto a la «caja» de toba que los contiene.

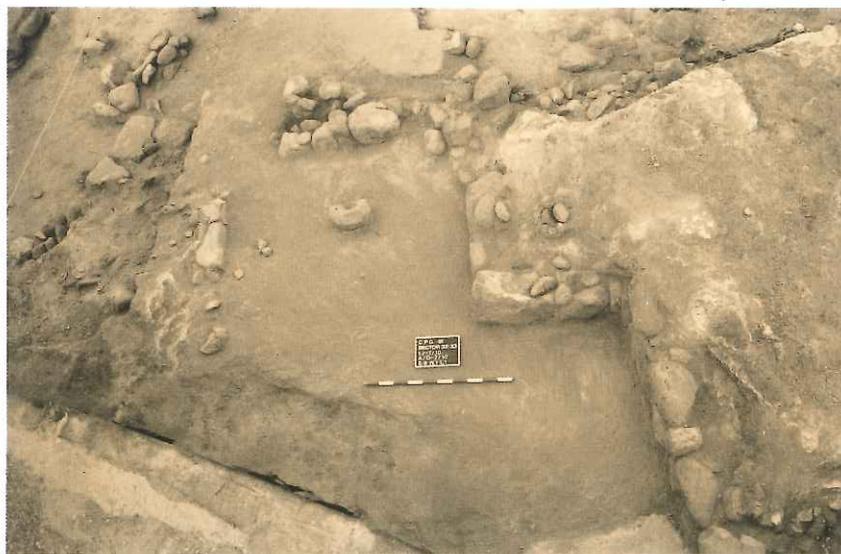
Foto 10. Planta de una casa afectada por la construcción del muro de hormigón que rodea la Cueva Pintada.

entalladura de la toba, sugiere la presencia de una casa cruciforme alterada por la construcción del muro de hormigón que rodeaba la cámara decorada (foto 10).

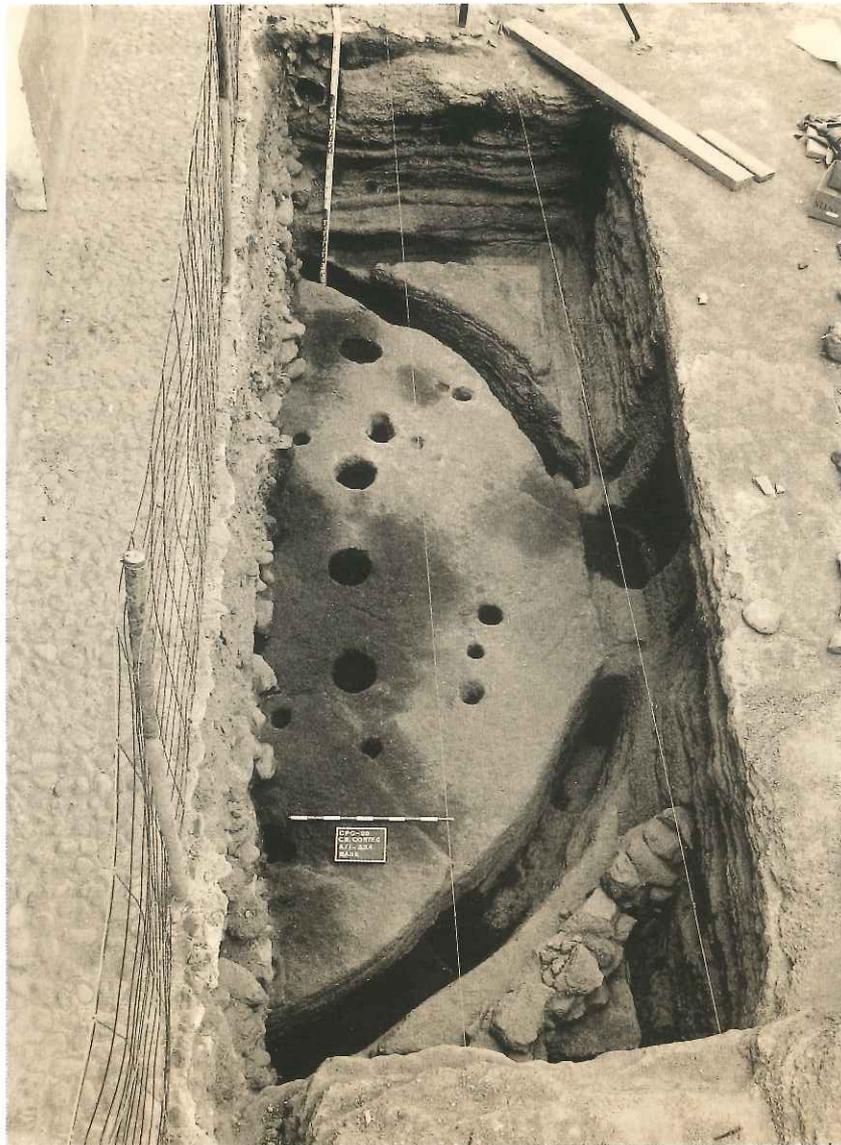
Foto 11. Vista general de la estructura del Corte 0, donde se pueden ver los orificios y las zanjas semicirculares.

Sin lugar a dudas, el corte 0 (C. Martín de Guzmán et al., 1992, p. 189-190) es el que se ha manifestado, a la postre, como el más singular. Su excavación ha sacado a la luz un espacio cuadrangular abierto en la toba, (C. Martín de Guzmán et al., 1992, p. 197-199), cuya cronología queda bien establecida por una docena de dataciones absolutas (muestras CPG/10 a CPG/21). El límite meridional de este ámbito soterrado, cubierto por la actual calle Cueva Pintada y el antiguo muro de contención del bancal 4, se pierde bajo la cimentación de la vivienda contigua. La estructura, orientada en sentido N-S, ofrece la planta simétricamente organizada en torno a un nicho central al que flanquean dos profundas zanjadas de diseño curvilíneo, a veces sobreexcavadas, que encerraban, en algunos tramos, las bases de gruesos postes de madera carbonizada calzados con una caótica acumulación de bolos de basalto (foto 11). Cerrando la esquina E de este testero, resaltada en planta como su simétrica occidental por un suave canal perimetral, se ha aparejado un murete constituido por cantos de toba someramente escuadrados. Este paramento, manifiestamente posterior al más precoz acondicionamiento de la cámara, delimitaba una mancha de combustión que se extendía hasta los alzados de toba. El espacio central semicircular presenta cerca de una veintena de perforaciones regulares de diferente tamaño de las que cuando menos algunas, que aún conservan en su interior los calzos intactos y excepcionalmente restos de carbón, han servido de apoyos a los numerosos fragmentos de pies derechos de madera recuperados. La base de esta interesante estructura está constituida por un fino lecho arcilloso que descansa directamente sobre la toba. Este suelo de ocupación se corresponde con un episodio súbito de abandono e incendio, sin duda el postrero desde el punto de vista funcional, que ha permitido disponer de un espectacular depósito arqueológico primario. Entre los repertorios ergológicos hallados, mayoritariamente alterados por la acción térmica, destacan el material de molienda, localizado en una posición central y representado por un gran mortero naviforme y una muela solera de un molino

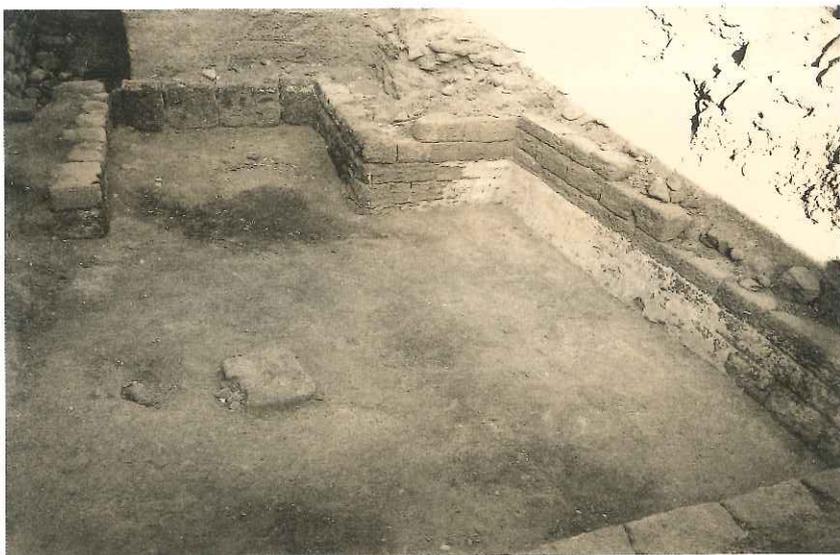
Foto 12. Estructura habitacional de los Cortes 7 y 8 del Cierre Sur. Se puede ver el zócalo con revoco en el muro del testero y la placa de hogar en el centro.

En los cortes 7-8, la necesidad de documentar la habitación de sillería (C. Martín de Guzmán et al., 1992, p. 187-188 y 197) análoga a la ya conocida en los sectores 36 y 45 del bancal 2, ha exigido una considerable ampliación de este sondeo que abarca, ahora, la práctica totalidad del sector 83. Tal y como ya avanzamos en el informe precedente, se trata de una casa de cantos de toba, con una alcoba lateral abierta hacia levante, cuyas paredes han recibido, al menos en su zócalo basal, un enlucido espeso y uniforme con un mortero de aspecto ceniciento (foto 12). En la alcoba lateral este revoco, que aquí a diferencia del testero está cubierto por un enjalbegado de ocre rojo, se superpone, como ya señalamos en su momento (C. Martín de Guzmán et al., 1992, p. 188), a una capa pictórica de color rojo más intenso aplicada directamente sobre los cantos de toba. La base de la casa, muy lavada por las escorrentías, cuyos característicos depósitos de tierras y lapillis decantados e interestratificados literalmente repletos de material arqueológico eran bien visibles en el perfil N de la campaña anterior (C. Martín de Guzmán et al., 1992, foto 23), sólo conserva escasos restos del lecho de tierra apisonada que hacía las veces de pavimento. En este suelo alterado, un canto plano de toba que reposa sobre una excavación circular del substrato puede ser identificado como una placa de hogar, fechada por los restos de carbón que aún encerraba (CPG/23), de tipología única para el conjunto de un asentamiento en el que hasta ahora sólo otra habitación, la cámara del corte 0, ha alumbrado una estructura de combustión interior. La intensidad de la erosión y el
