Investigaciones Arqueológicas

Parque arqueológico Cueva Pintada
(Gáldar, Gran Canaria). Programa
de intervenciones e investigaciones
arqueológicas. Avance de los trabajos
efectuados entre los años 1995-1997

La presente memoria recoge los resultados del trabajo de campo y las tareas de laboratorio desarrolladas en el Parque Arqueológico Cueva Pintada de Gáldar en el período que comprende los años 1995 a 1997. Para llevar a cabo estas intervenciones se contó, por un lado, con una subvención de la Dirección General de Patrimonio Histórico de la Viceconsejería de Cultura del Gobierno de Canarias¹, que sufragó los gastos de la campaña de 1995. Por otro lado, la campaña de excavación del año 1997 fue financiada por el Ministerio de Educación y Cultura, a través de concurso público por procedimiento abierto² por el que se adjudicó la ejecución material de la misma a la empresa *AEPO S.A. Ingenieros Consultores*. Por su parte, los correspondientes trabajos de consolidación y protección fueron contratados por el Excmo. Cabildo Insular de Gran Canaria con la empresa *Gabinete de Documentación y Conservación S.L.*

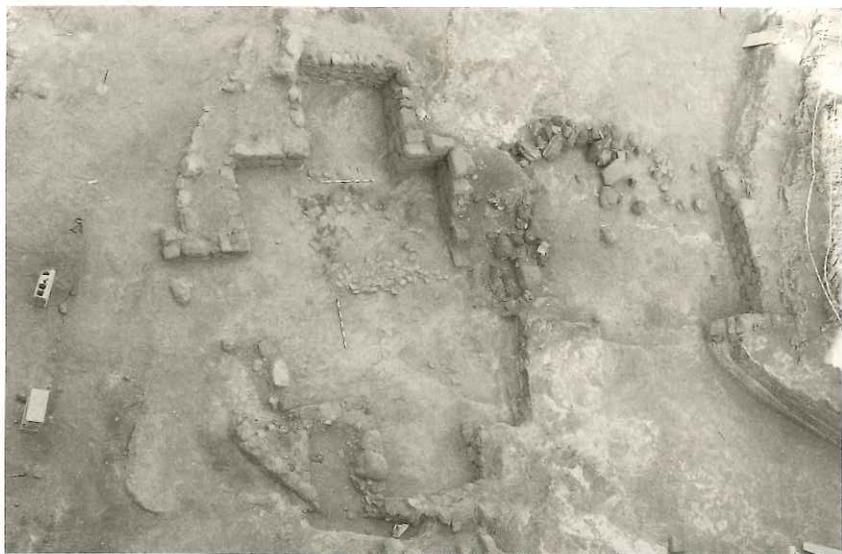
Foto 3. Plantas de las casas n.º 33 y 34.

Ocupa la zona NE del yacimiento (plano 2) y contiene, entre otras, dos estructuras, que habían sido parcialmente exhumadas en la campaña de 1990 (foto 3), momento en el que ya quedó de manifiesto que se encon-

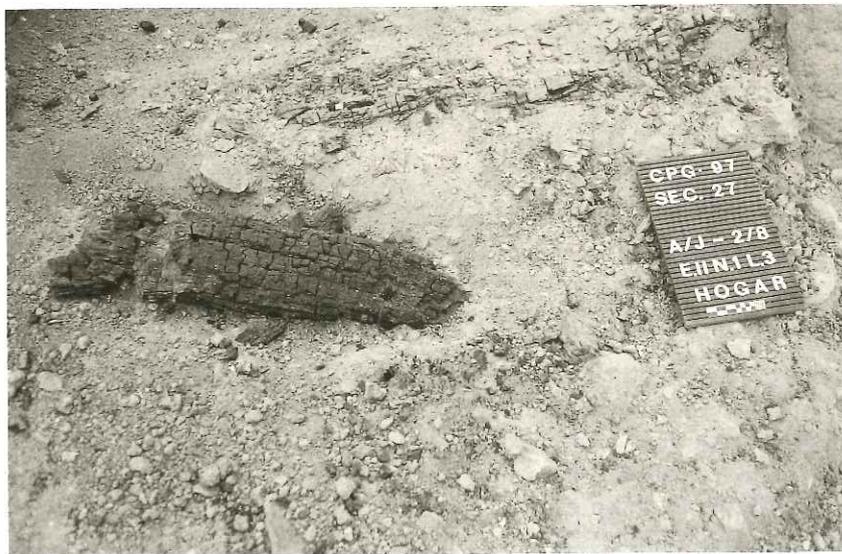
Foto 4. Detalle de uno de los maderos que se descubrió en la casa n.º 33.

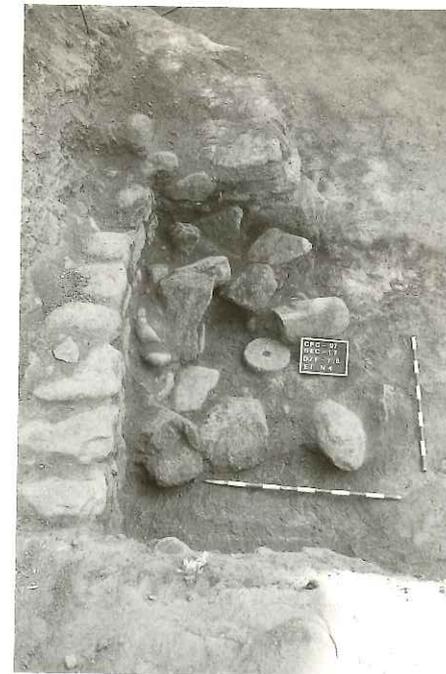
Foto 5. Acumulación de material y derrumbes de los muros de la casa n.º 34.

substrato tobáceo y que se conserva mejor en la zona N y S. Sobre este piso se localizó escaso material, a excepción del rincón NE, en donde se descubrió un conjunto singular de restos entre los que destacan varios fragmentos de cerámica indígena, posiblemente pertenecientes a una misma vasija, distintos molinos, un pequeño mortero, numerosos molturadores, así como una panoplia de varias piezas líticas, algunas de ellas perforadas. A pesar de la inequívoca disposición secundaria de los mismos, no es descabellado pensar que fueran acumulados en esa zona de forma intencionada (foto 5). En la mitad sur, el piso de la

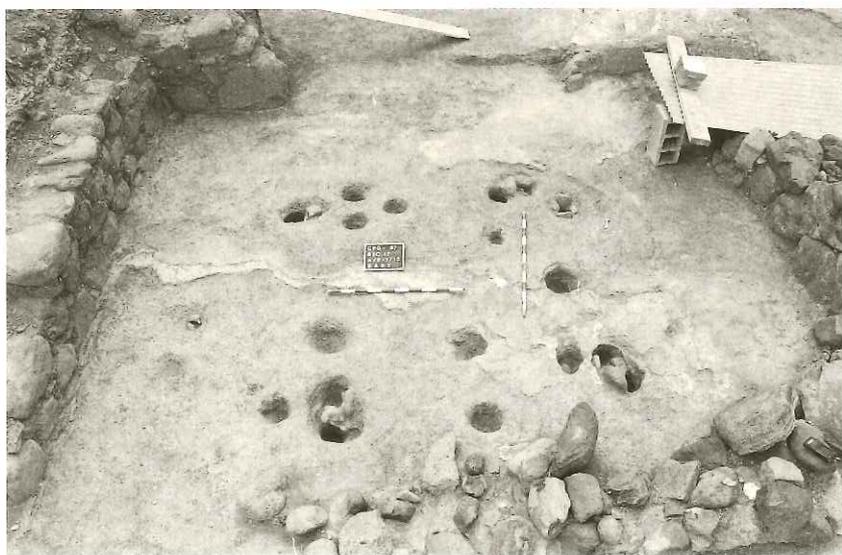
Foto 6. Piso basal de la casa n.º 34, donde se aprecian las perforaciones circulares, algunas de las cuales conservan piedras, probablemente utilizadas como calzos.

Por debajo de estos niveles aparece ya el substrato tobáceo que presenta hasta veinte perforaciones, en ocasiones claramente alineadas. Algunos de estos agujeros pueden estar destinados a embutir pies derechos de madera, o cualquier otro elemento vertical, conservándose en algunos casos los calzos para su sujeción (foto 6).

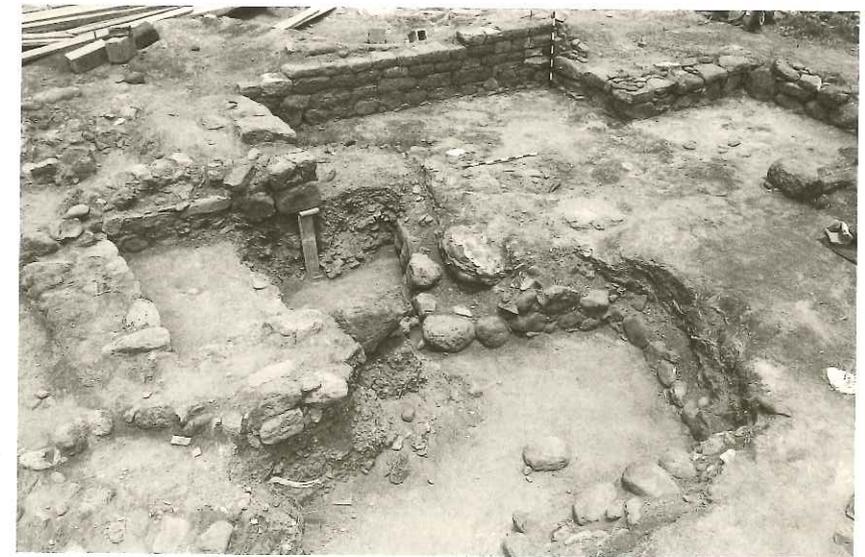
Foto 7. Vista general de las dos casas superpuestas (plano 1, n.º 28 y 29).

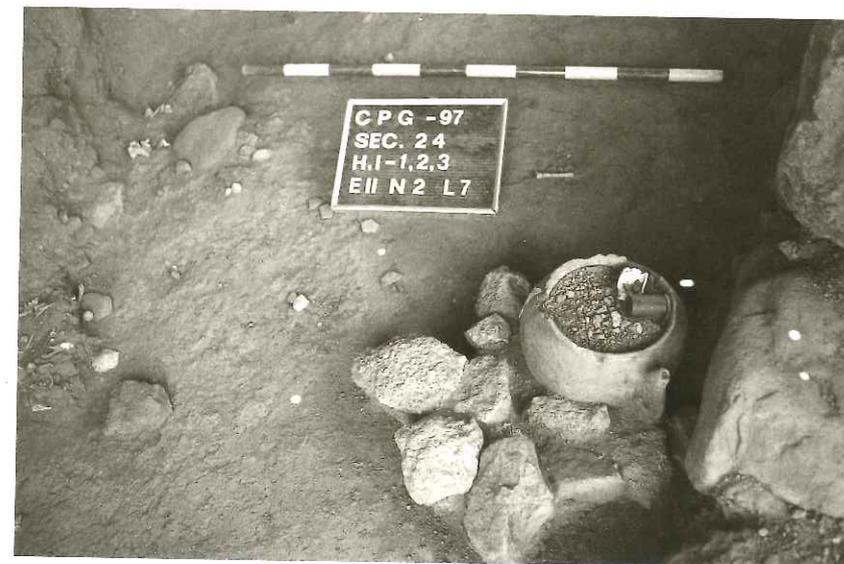
Foto 8. Detalle del recipiente cerámico descubierto sobre el piso de la casa n.º 29.

El piso de esta estructura está formado por un sedimento muy fino y compacto que recubre la toba, explanada artificialmente. Sobre este nivel se encontraron escasos restos de fauna así como un recipiente cerámico de tipo globular, dotado de un pitorro, decorado con bandas pintadas en color rojo (foto 8).

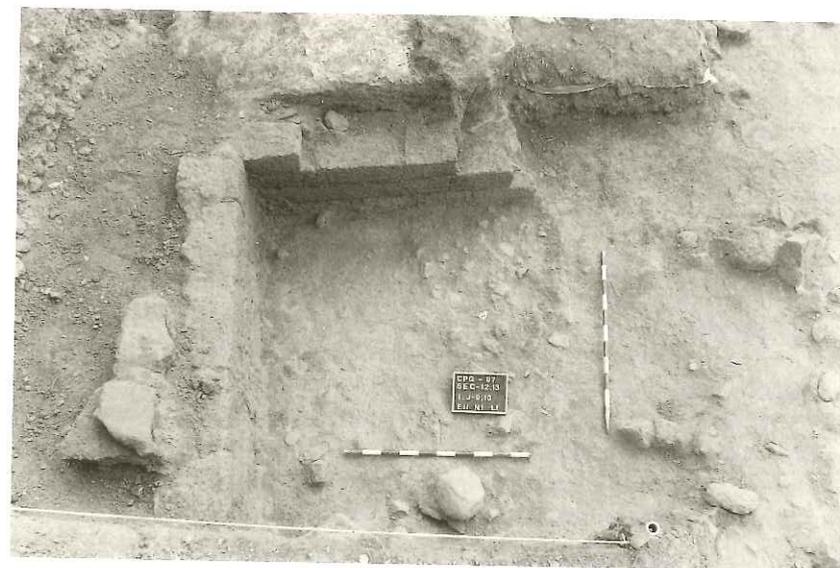
Foto 9. Aspecto de los escasos restos conservados de la casa n.º 24.

(plano 1, n.º 24). Del resto del edificio no han quedado trazas aparentes, probablemente debido a las continuas e importantes extracciones de toba documentadas a escasos metros. La parte O se pierde debajo del perfil estratigráfico que limita la zona hasta ahora exhumada del parque arqueológico (foto 9).

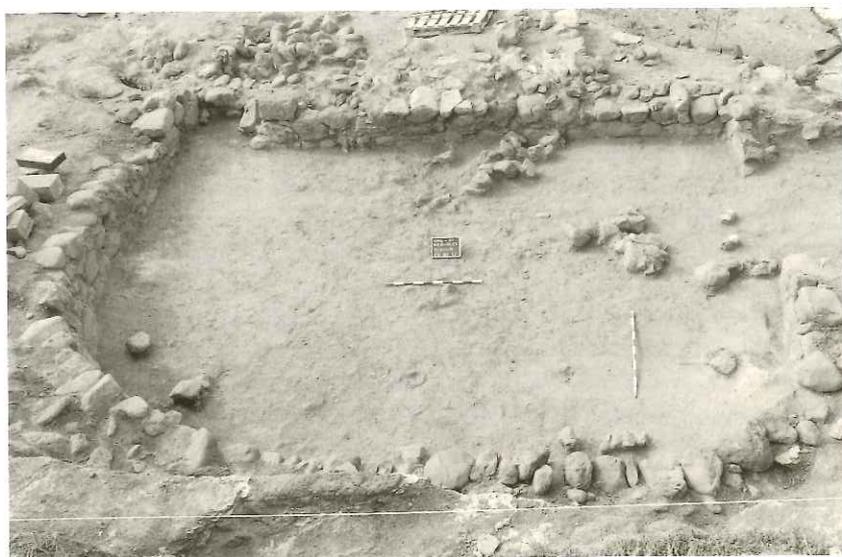
Foto 10. Vista de la planta de la casa n.º 25. Se puede apreciar el diseño curvo de alguno de sus paramentos.

ahora cuando se ha documentado la totalidad de su planta. Este conjunto, orientado en dirección N-S, describe un espacio de diseño cuadrangular, cuya característica más llamativa, desde el estricto punto de vista de la arqueología muraria, es la resolución del encuentro del muro septentrional con los laterales mediante líneas de diseño curvo (foto 10).

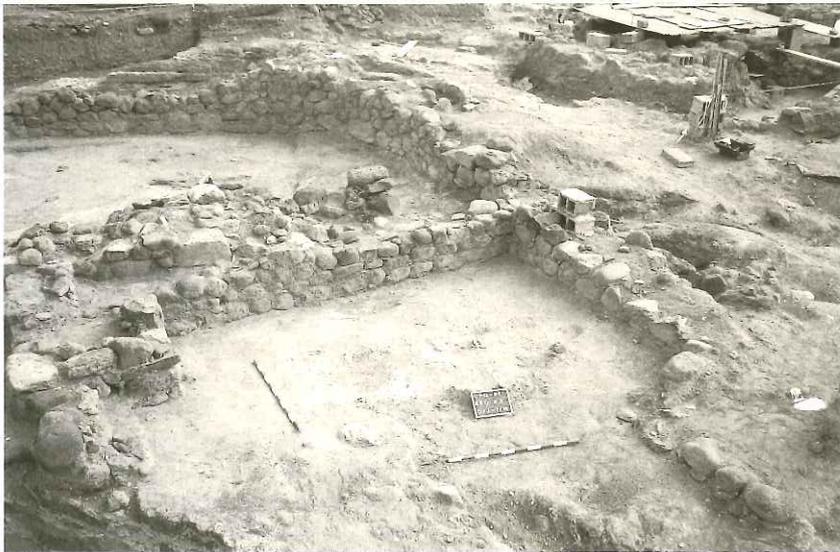
Foto 11. Aspecto de los muros de la casa n.º 26, parcialmente adosados a los de la casa n.º 25.

necen a una u otra edificación (foto 11). En el lado O, una alineación de piedras orientada de N a S, que conecta con las del corredor, podría indicar la existencia de un paramento exterior que, a diferencia de otros ejemplos, tendría una tendencia cuadrangular.

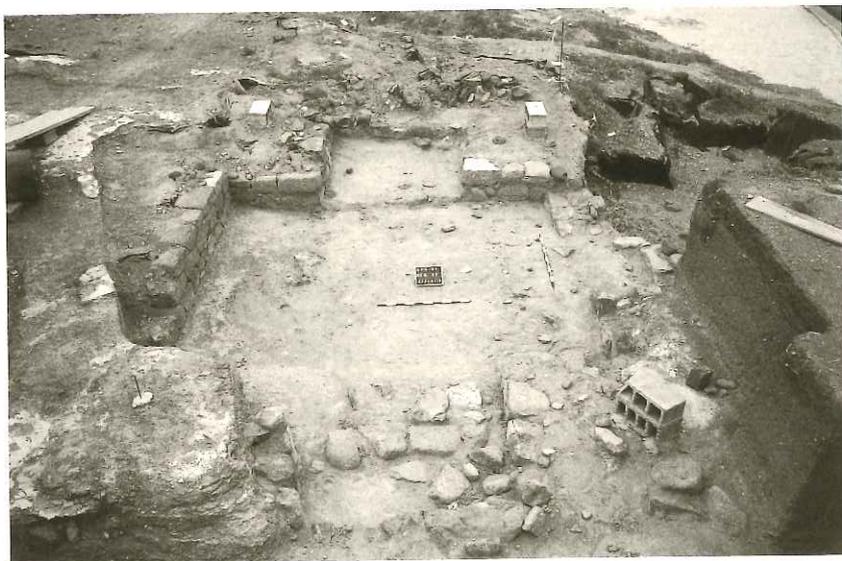
Foto 12. Planta de la casa n.º 17. A la izquierda se aprecia el diferente diseño de los muros y del cajeamiento de la toba en el que se apoyan.

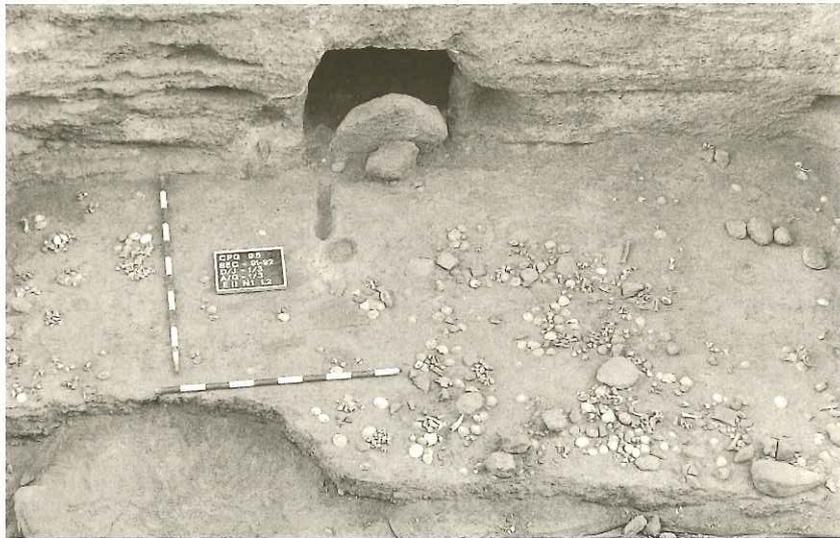
Foto 13. Detalle del piso de la casa n.º 14. En el testero se puede observar el pequeño nicho excavado en la roca.

En el centro del entalle que forma el alzado frontal de la estructura aparece un nicho de unos 70 cm de ancho en la entrada. Un mortero de color blanquecino y de aspecto ceniciento, que parece estar relacionado con algún sistema de cierre, enmarca el vano de la hornacina. También en las paredes internas se observan restos de este mortero en torno a pequeños calzos de basalto que rellenan las interstratificaciones de la toba. Frente a la

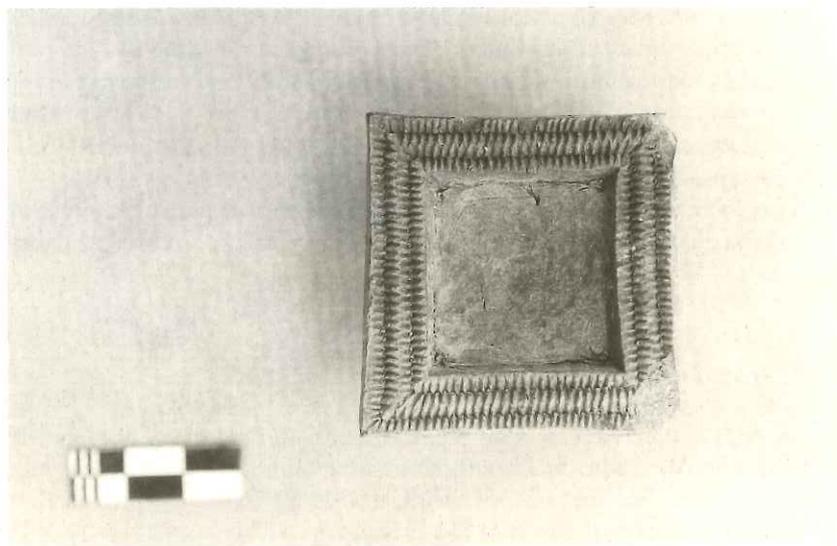
Foto 14. Pintadera.

ya que son, sin duda, los de mayor tamaño y están decorados mediante técnica incisa y excisa, dando al dibujo una gran profundidad (foto 14).

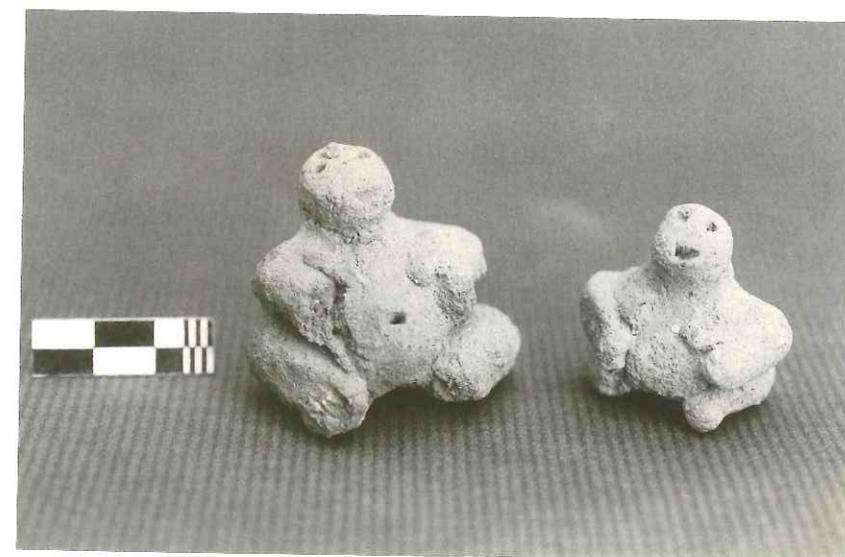
Foto 15. Figuras de barro en posición sedente.

Una primera agrupación tipológica revela que el grupo más frecuente es el antropomorfo (foto 15). En efecto, destaca la profusión de figurillas femeninas, que suelen ser pequeñas, obesas, presentar incisiones que marcan su sexo, ombligo y vellosidades, además de tener pequeñas aplicaciones de pasta que sirven para marcar los pechos, entre ellas es singular la representación de una mujer embarazada. Otra novedad viene dada por un fragmento de terracota de la que sólo se conservan las piernas, realizadas con dos cilindros de pasta unidos, a las que se adosa una tira de barro, pintada de almagre, en la que se han realizado incisiones, logrando así simular un auténtico faldellín de tejido vegetal (foto 16).

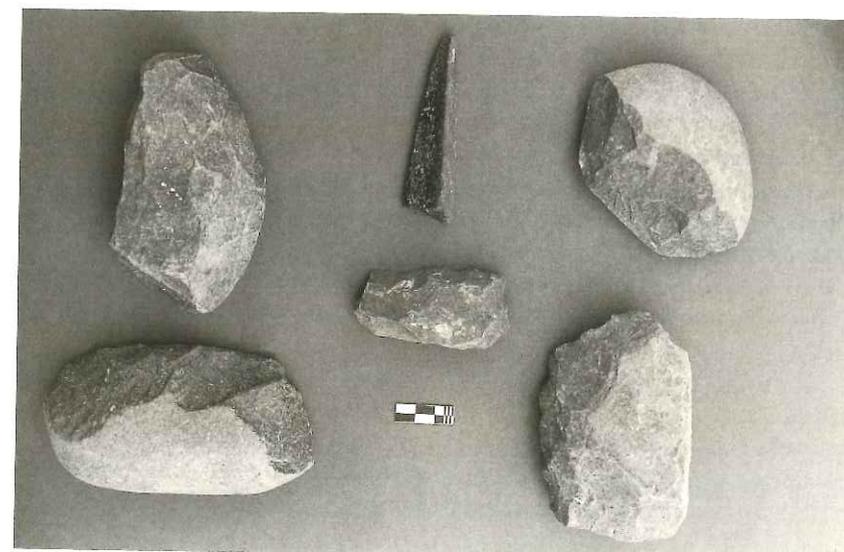
Foto 17. Conjunto de diferentes piezas líticas.

La industria en rocas volcánicas de grano grueso es, con diferencia, la más abundante, presentando las piezas más elaboradas (foto 17). Los elementos hasta ahora identificados son muy variados, pero pueden resumirse en los siguientes: núcleos, cantos trabajados, piezas bifaciales y productos de lascado retocados o no. Los cuatro primeros tipos son los más habituales en los niveles superiores¹¹, mientras que las lascas, por lo general de menor tamaño, son frecuentes en los niveles de derrumbe y en los pisos de ocupación de las estructuras.

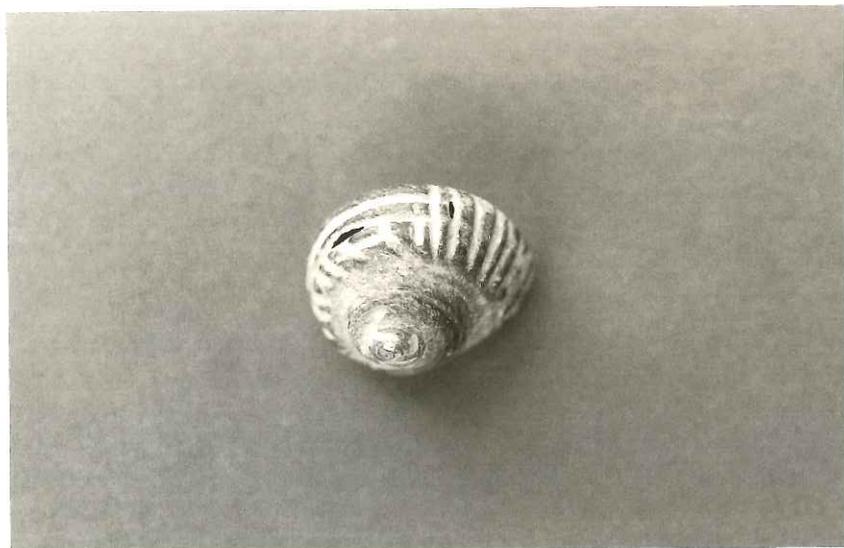
Foto 18. Burgado con decoración incisa.

También se ha decidido incluir aquí la escasa, pero incontestablemente singular serie de burgados decorados. Se trata de algunos ejemplares de *Osylinus atratus* que han sido profusamente grabados con incisiones longitudinales y transversales y que, en ocasiones, también presentan restos de almagre (foto 18). La significación de estas piezas excepcionales resulta difícil de elucidar, pero encierran, sin duda, un contenido simbólico que hoy escapa a toda interpretación.

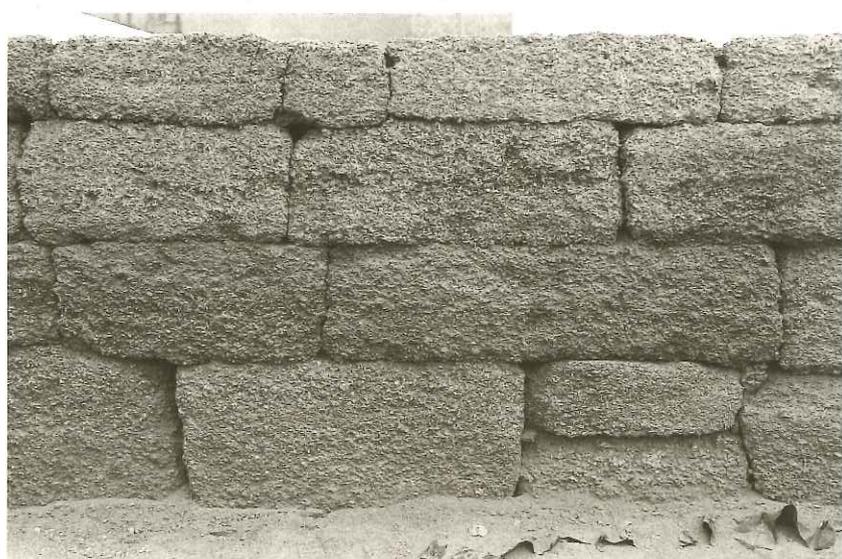
Foto 19. Detalle de uno de los paramentos construido exclusivamente con sillares de toba.

La mayor parte de las construcciones conservan paramentos exteriores que las circundan y delimitan con un diseño casi siempre curvilíneo. Como dato significativo hay que señalar que en uno de estos muros externos se ha documentado de forma nítida una suerte de argamasa de aspecto arcilloso, que sirve de unión a las piedras (plano 1, n.º 28).

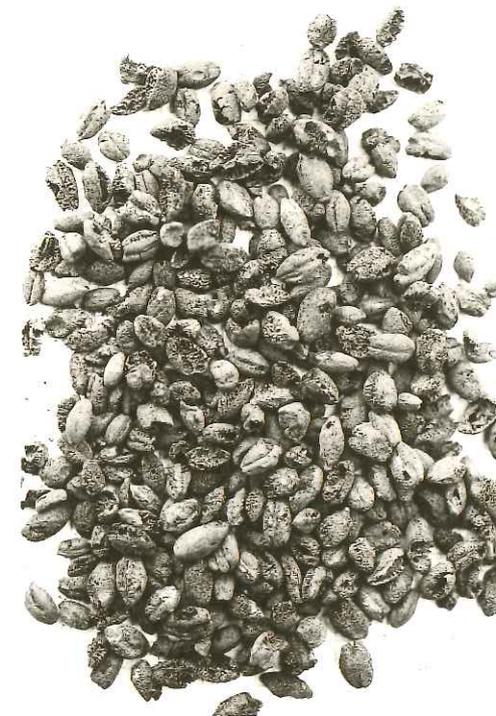
Foto 20. Detalle de algunas de las semillas descubiertas en la casa n.º 25.

En estas campañas se han realizado los primeros estudios de los restos paleocarpológicos encontrados en el yacimiento a lo largo de las distintas fases de los trabajos. Hay que puntualizar que los muestreos realizados depararon un escaso registro de semillas, y a pesar de haberse realizado un trabajo sistemático, tanto el volumen de restos conservados como su diversidad es muy reducida. Sin embargo este año se localizó una acumulación en las estructuras n.º 25 y 26. Dos manchas de cenizas contenían abundantes restos carpológicos que suponen, por vez primera en la isla, la determinación de especies asociadas innegablemente a un contexto indígena (foto 20).

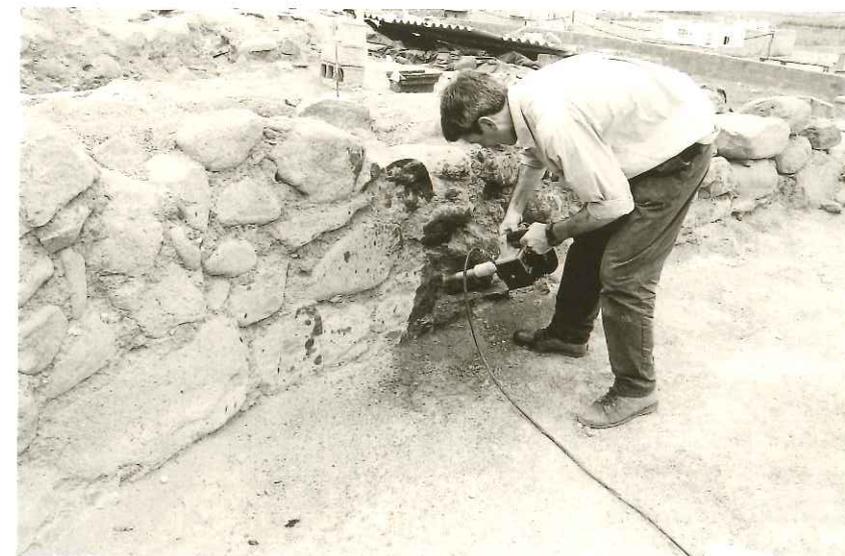
Foto 21. Muestreo mediante perforadora portátil en los muros de basalto de la casa n.º 25.

En ambos casos se utilizó una perforadora portátil (foto 21), provista de broca hueca de punta diamantada, obteniéndose testigos cilíndricos de una pulgada de diámetro y de varios centímetros de longitud, que se orientaron en todos los casos con brújula solar para evitar las fuertes anomalías en

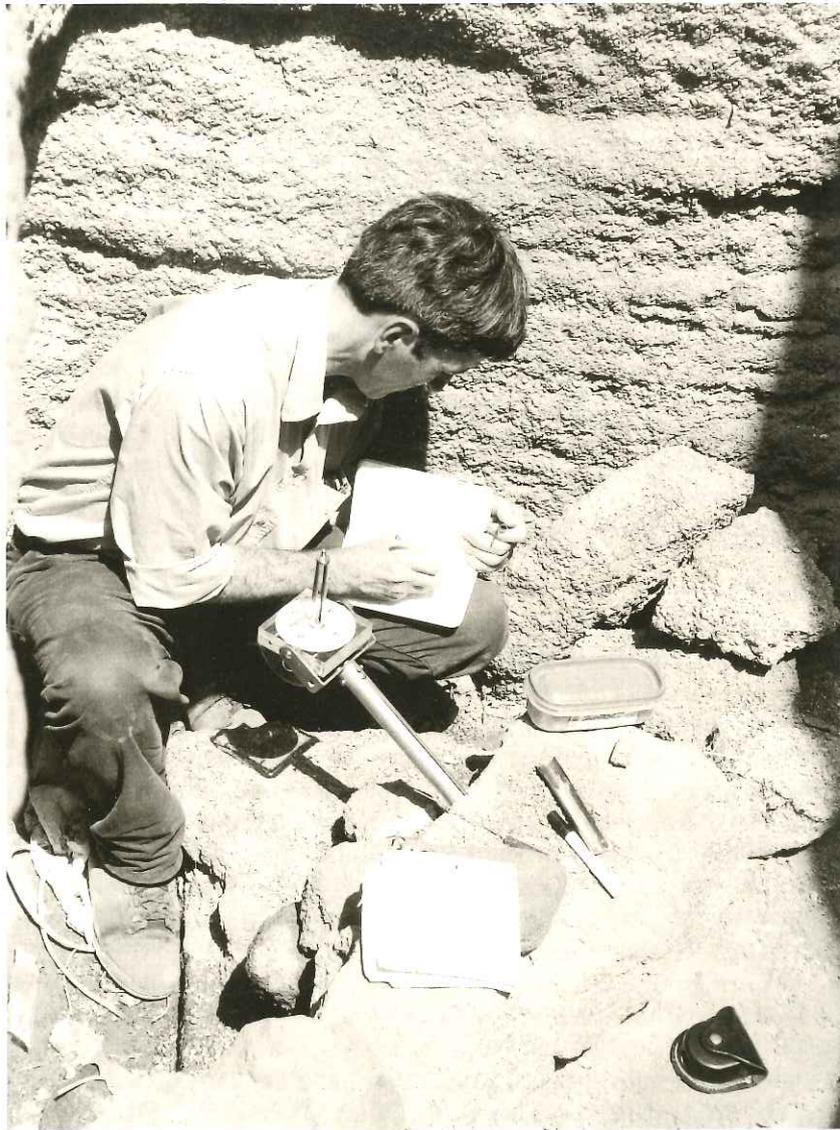
Foto 22. Orientación de la muestra, para análisis arqueomagnético, antes de su extracción mediante brújula solar para evitar las fuertes anomalías en declinación.

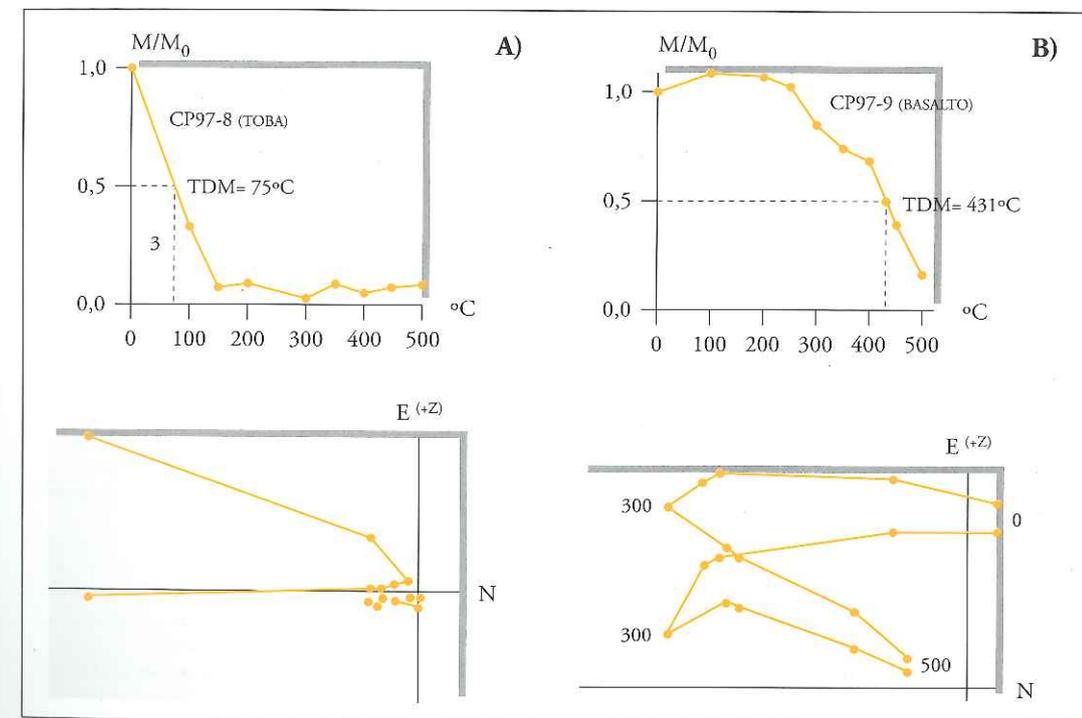
Figura 1. Espectro de desmagnetización térmica, en la parte superior y diagramas de componentes ortogonales en la parte inferior. Observe la pérdida total de señal a partir de 150 °C. para la muestra de toba (A). Las componentes, una de baja temperatura (0-250 °C.) y otra de alta temperatura (300-500 °C.) de la muestra de basalto (B).

Afortunadamente en algunas muestras de basalto y fonolitas del muro O de la casa n.º 25, observamos una TRM en la que se distinguen claramente dos componentes: una de alta temperatura (250-500 °C) y otra de baja temperatura (0-200 °C) (figura 1B).

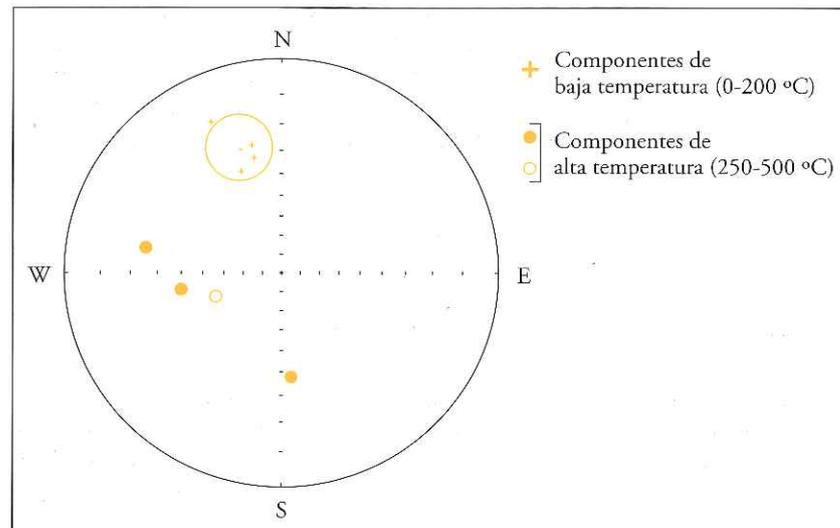
Figura 2. Proyección estereográfica de las direcciones de alta y baja temperatura obtenidas para cuatro muestras pertenecientes cada una a un bloque de roca diferente. Los círculos rellenos indican polaridad positiva y los círculos abiertos polaridad negativa.

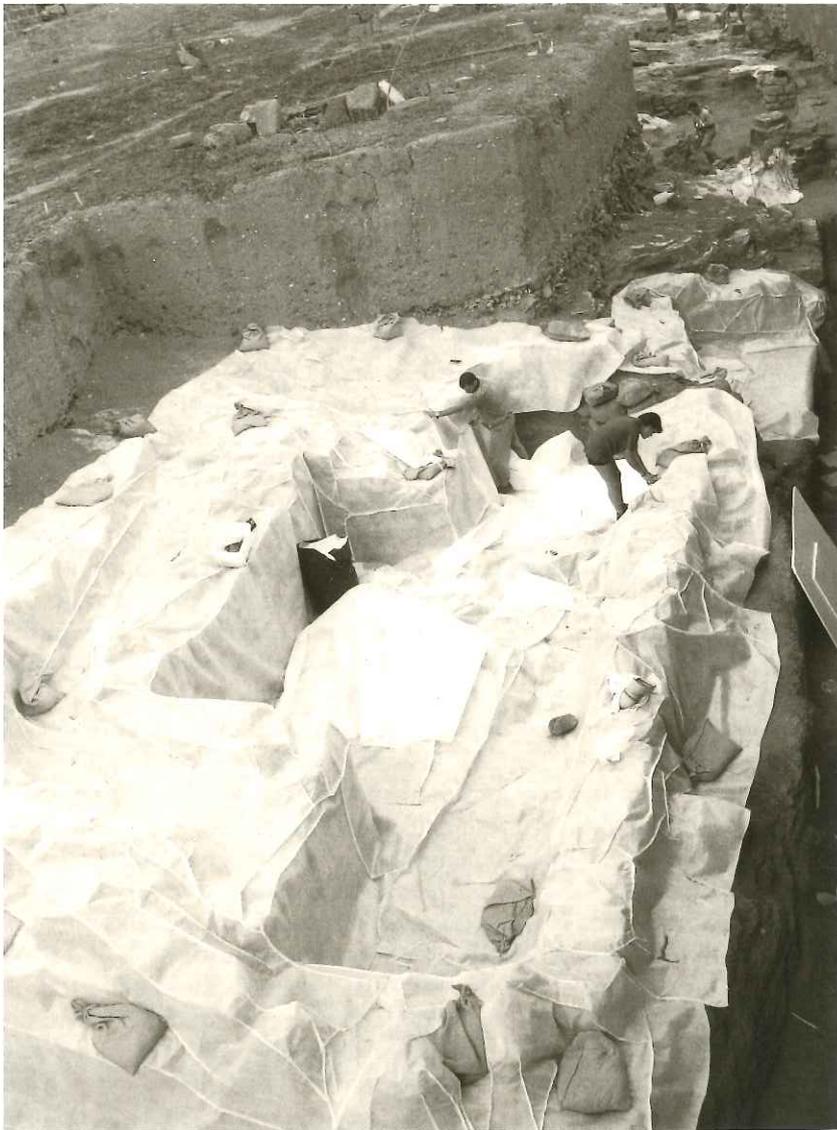
Foto 23. Colocación de la malla de geotextil cubriendo los muros de una de las casas una vez consolidados los mismos.

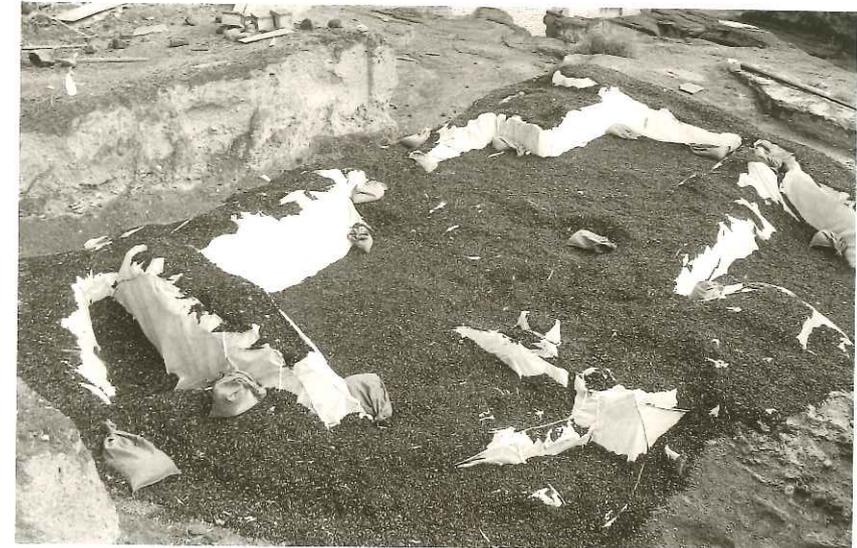
Foto 24. Aspecto de la cubrición de una de las estructuras de habitación. Los muros están cubiertos por la malla geotextil sobre la que se ha colocado la grava.
