APÉNDICE 8. ESTUDIO DE FAUNA

El objeto del presente estudio de impacto ambiental es el de iniciar la tramitación ambiental del Proyecto de la Infraestructura Ferroviaria entre Las Palmas de Gran Canaria y Maspalomas y Elementos Asociados. Este estudio de impacto ambiental (EslA en adelante), junto con el documento técnico del proyecto, constituirán parte del expediente de impacto ambiental que se someterá a procedimiento de Información Pública y de Audiencia, a efectos de la Ley del Sector ferroviario, de expropiaciones y Ley 21/2013, de evaluación ambiental. El informe de respuestas a la información pública completará el citado expediente de impacto ambiental que se remitirá al órgano ambiental para iniciar el proceso de evaluación que culminará con la que permitirá elevar al órgano ambiental competente la solución propuesta por el promotor para la obtención de la Declaración de Impacto Ambiental.

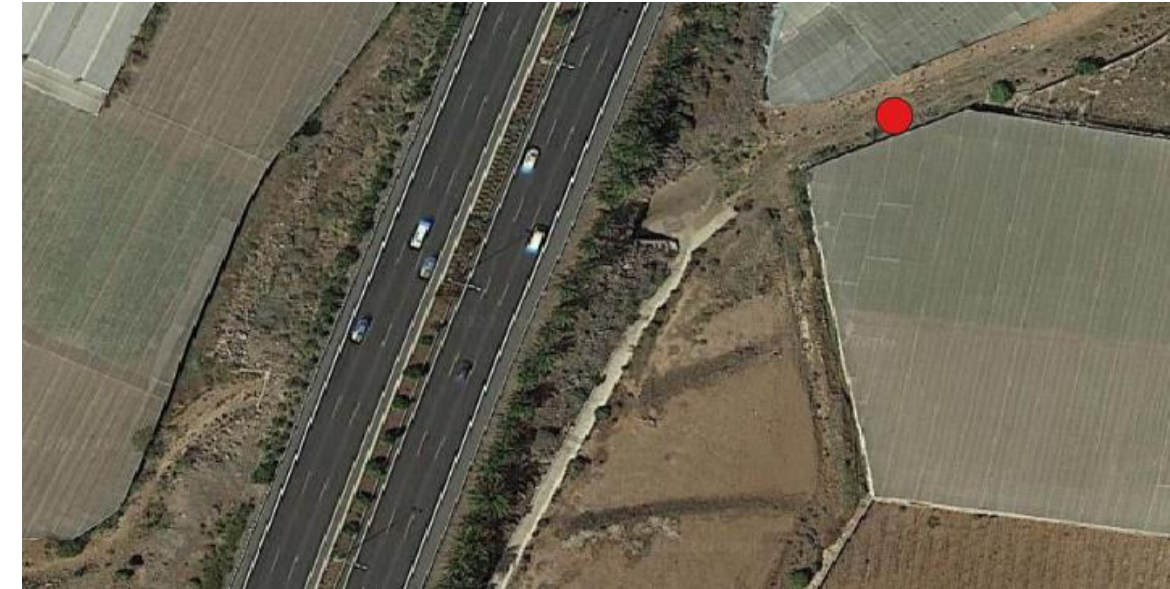
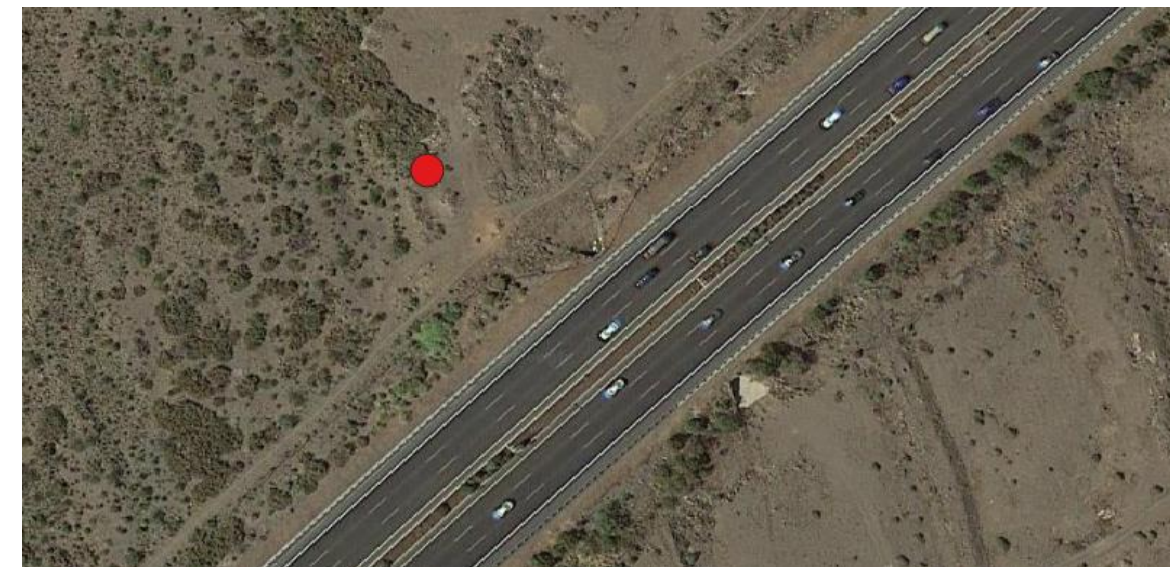
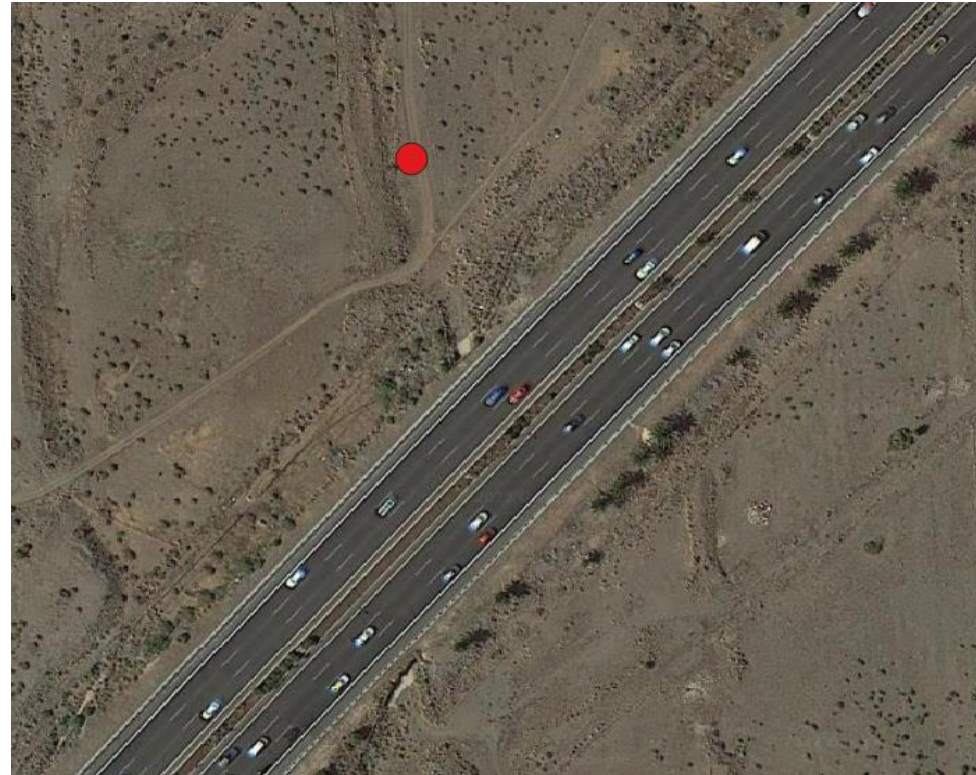
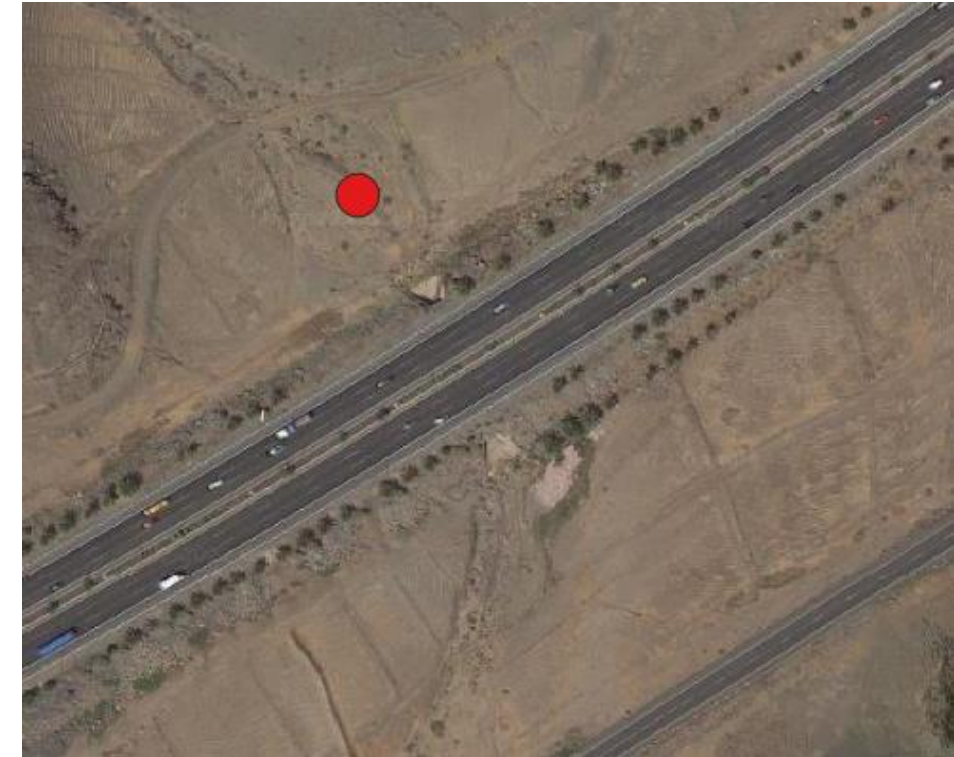
En las siguientes imágenes se observa la ubicación de los futuros pasos de fauna representados con unos puntos rojos y las estructuras de paso ya existentes en la autopista GC-1.

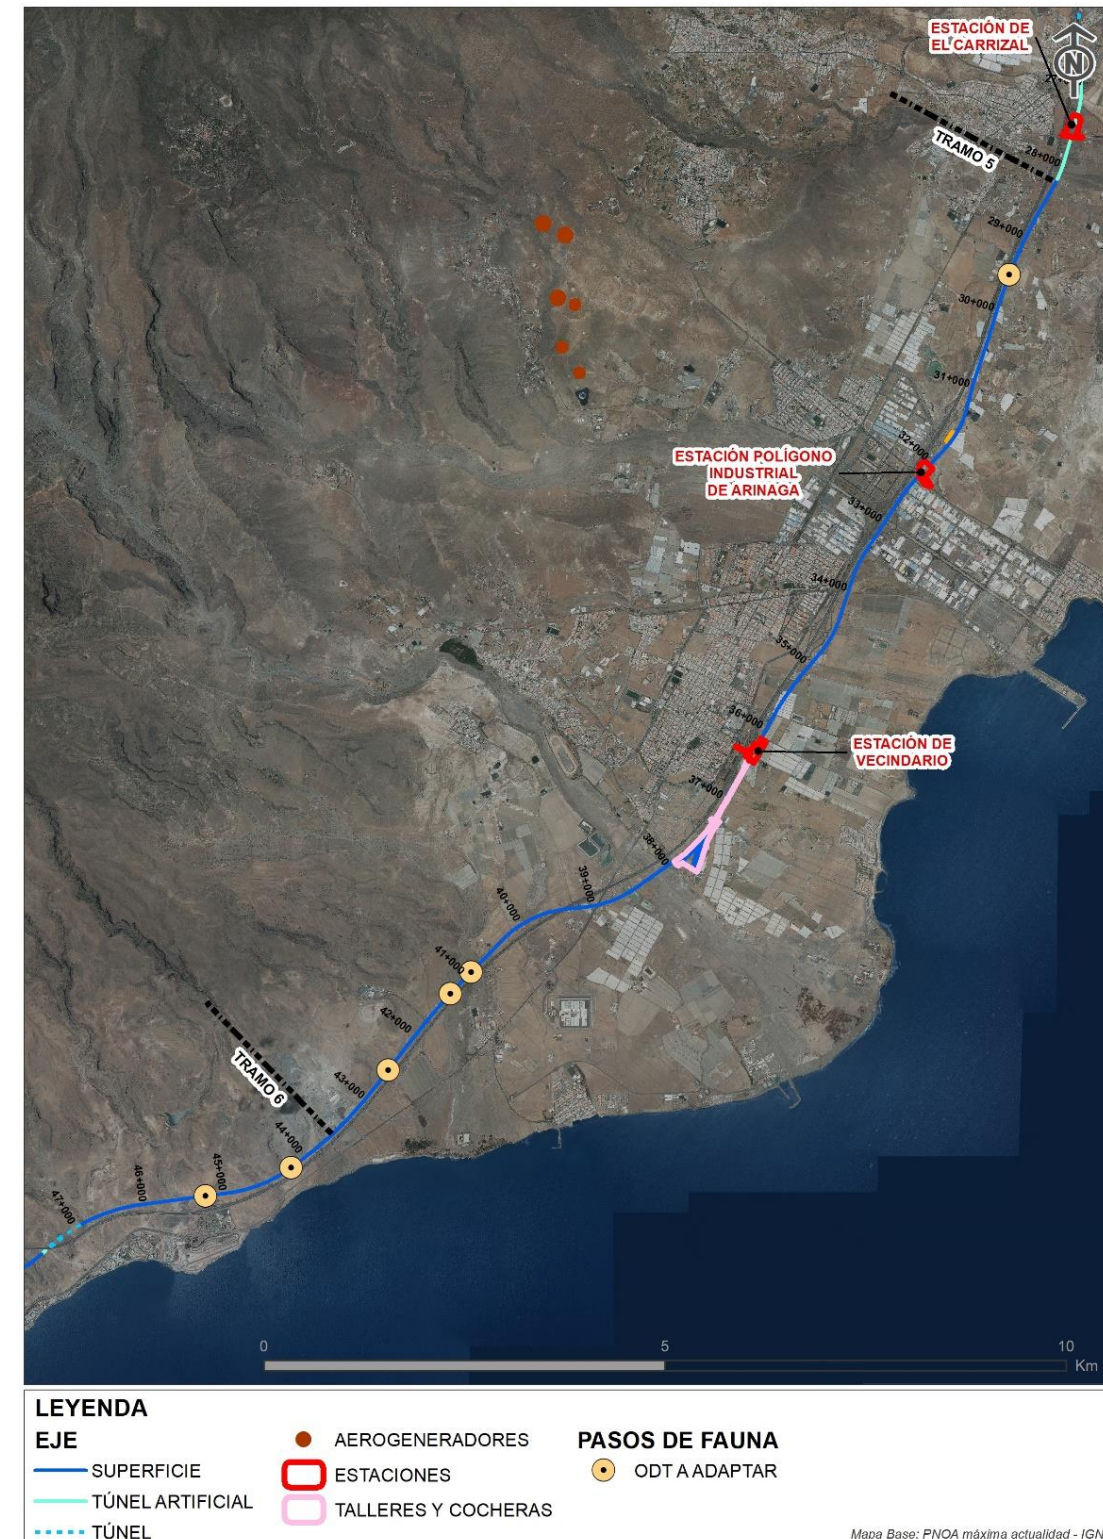
Ilustración 6.1. Obras de drenaje a adaptar como paso de fauna.

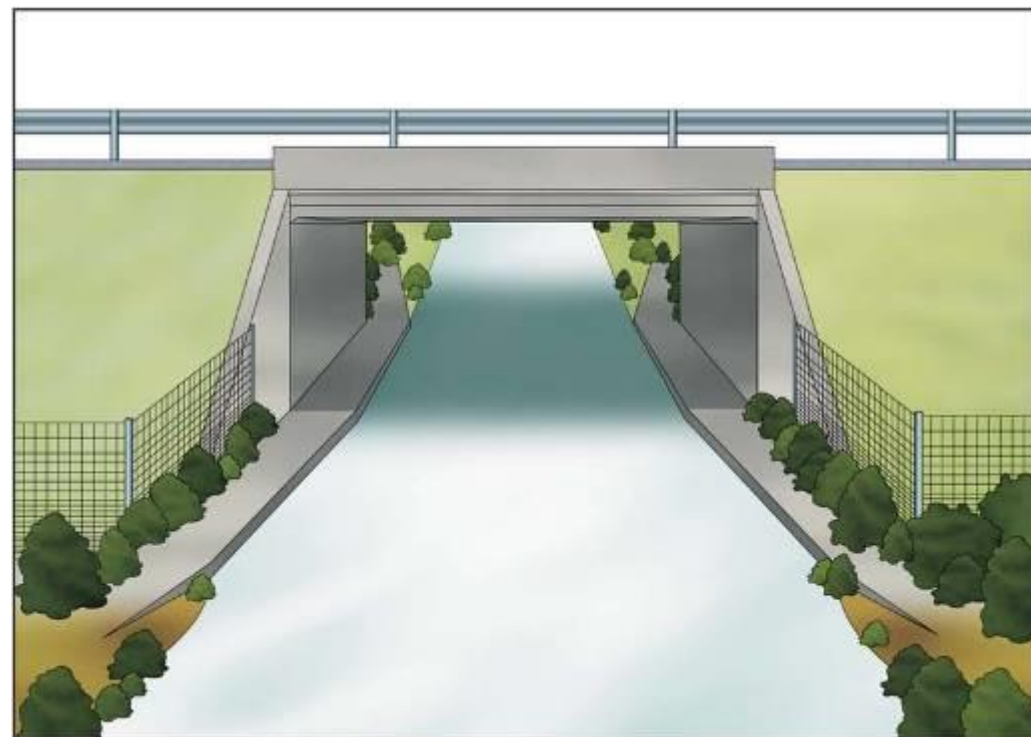
Ilustración 6.2. Esquema general de un drenaje adaptado para animales terrestres

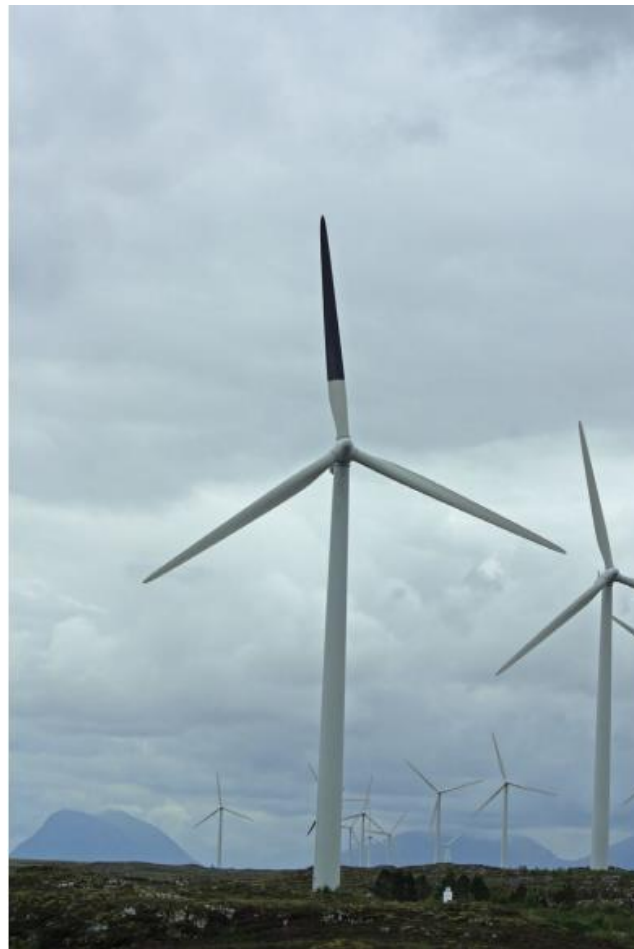
Ilustración 6.8. Ejemplo de la pala pintada de negro.
