# APÉNDICE 10. PATRIMONIO CULTURAL

## 1. INTRODUCCIÓN

El presente estudio del patrimonio cultural tiene como objeto verificar la existencia de elementos de interés histórico en el ámbito de estudio, ya sean de carácter arqueológico, etnográfico y/o histórico-artístico; documentarlos y establecer la afección que la construcción de la infraestructura pueda suponer para ellos, y proponer las pertinentes medidas correctoras en materia de conservación y protección.

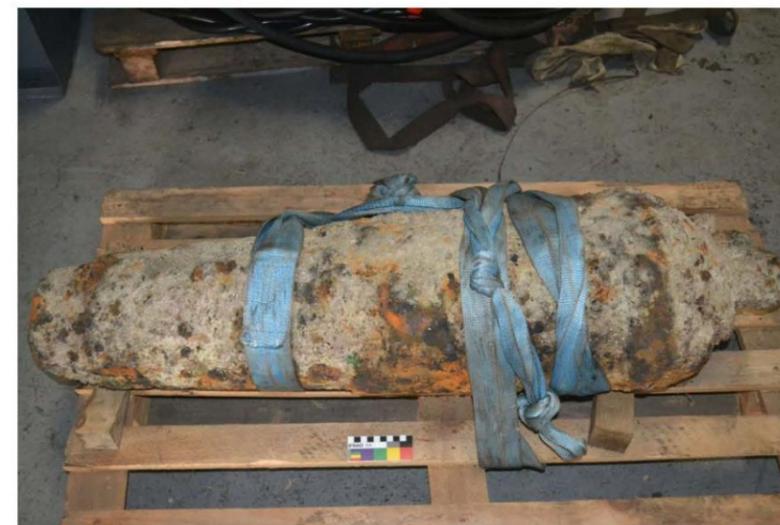
<b>OBSERVACIONES TIPOLOGÍA:</b> DOS CARRONADAS Y UN ANCLA			
<b>DESCRIPCIÓN:</b>			
EN EL MUELLE DE LAS PALMAS, DURANTE LAS TAREAS DE REPARACIÓN DE UN BARCO POR PARTE DE LA EMPRESA SAMPER, SE LOCALIZÓ EN JUNIO DE 2016, UNA PIEZA DE ARTILLERÍA. MÁS CONCRETAMENTE, SE TRATA DE UNA CARRONADA. LA CARRONADA ES UNA PIEZA DE ARTILLERÍA NAVAL, FABRICADA EN HIERRO, NOTABLEMENTE CORTA EN LONGITUD. SU INCORPORACIÓN A LA MARINA INGLESA FUE HECHA POR CHARLES GASCOIGNE, DIRECTOR DE LA CARRON COMPANY, EN 1779. POR SUS CARACTERÍSTICAS FUE ACEPTADA RÁPIDAMENTE POR LAS NAVES MERCANTES PARA DEFENDERSE DE LOS PIRATAS, Y POR LOS CORSARIOS QUE DEBIAN CAPTURAR LAS NAVES SIN HUNDIRLAS. LA CARRONADA SE DISTINGUE POR IR MONTADA SOBRE UNA PLATAFORMA, SOBRE LA QUE SE DESPLAZABA CON EL RETROCESO. TENÍA UN LARGO EN CALIBRE DE ENTRE 5,8 (0,66 METROS) Y 7,8 (1,57 METROS), ES DECIR, ERAN MUCHO MÁS CORTO QUE LAS PIEZAS NORMALES DE ARTILLERÍA NAVAL. EN ESPAÑA FUE PROBADA POR PRIMERA VEZ EN EL NAVÍO SANTA ANA. EL SANTÍSIMA TRINIDAD FUE ARMADO CON 18 CARRONADAS. SOLO EN 1774 LLEGARON A ESPAÑA 424 CAÑONES FABRICADOS POR LA FIRMA CARRON. EN DICIEMBRE DE 2016, UNOS BUZOS DEL PUERTO OTRA CARRONADA Y UN ANCLA EN EL LECHO DE LA BAHÍA, A UNOS 22 METROS DE PROFUNDIDAD.

<b>MATERIAL ARQUEOLÓGICO EN SUPERFICIE:</b>	
DOS CARRONADAS Y UN ANCLA	
<b>CRONOLOGÍA:</b>	<b>OTROS VALORES:</b>
LAS CARRONADAS SON DE FINALES DEL SIGLO XVIII. DEL ANCLA NO SE PUEDE PRECISAR LA CRONOLOGÍA PUESTO QUE NO SE HA TENIDO ACCESO A LA MISMA NI SE CUENTA CON IMÁGENES DE LA MISMA.	
<b>DELIMITACIÓN:</b>	
LA DELIMITACIÓN RECOGIDA EN ESTA FICHA SE HA EFECTUADO A PARTIR DE LAS OBSERVACIONES DE MATERIALES ARQUEOLÓGICOS VISIBLES EN EL LECHO MARINO. CABE ACLARAR QUE LA EXTENSIÓN DE LA MISMA ES SUSCEPTIBLE DE VARIAR CON LA REALIZACIÓN DE PROSPECCIONES SUBACUÁTICAS SISTEMÁTICAS Y/O SONDEOS EN ESTE ENTORNO.	
<b>PROTECCIÓN JURÍDICO ADMINISTRATIVA:</b>	<b>INFORMACIÓN URBANÍSTICA:</b>
	FUERA DE ORDENACIÓN
<b>CATALOGACIÓN:</b>	
<b>DESCRIPCIÓN ESTADO DE CONSERVACIÓN:</b>	
NO SE TIENEN SUFICIENTES DATOS QUE PERMITAN EVALUAR CORRECTAMENTE EL ESTADO DE CONSERVACIÓN DEL YACIMIENTO. PARA ASEGURAR LA ADECUADA CONSERVACIÓN DE LA CARRONADA EXTRAÍDA POR LA EMPRESA SAMPER, SE DETERMINÓ LA NECESIDAD DE VOLVER A SUMERGIR LA MISMA.

<b>FRAGILIDAD:</b>	
ALTA	
<b>IMPACTOS:</b>	
IZADO Y EXTRACCIÓN INCONTROLADA DE LA CARRONADA	
<b>REUTILIZACIONES:</b>	<b>USO ACTUAL:</b>
<b>ACONDICIONAMIENTOS PARA LA VISITA:</b>	<b>PROPUESTAS DE ACTUACIÓN:</b>
	SE PROPONE LA REALIZACIÓN DE UN TRABAJO EXHAUSTIVO DE PROSPECCIÓN EN ESTA ZONA PARA PODER IDENTIFICAR LA NATURALEZA DE LOS RESTOS.
<b>INTERVENCIONES, ESTUDIOS Y REFERENCIAS BIBLIOGRÁFICAS:</b>	
PERIÓDICO LA PROVINCIA - 21.06.2016 - "LA LIMPIEZA DE UN BARCO SACA A LA LUZ UN CAÑÓN DEL SIGLO XVIII HUNDIDO EN LA BAHÍA" - ( <a href="http://www.laprovincia.es/las-palmas/2016/06/21/limpieza-barco-saca-luz-canon/834937.html">HTTP://WWW.LAPROVINCIA.ES/LAS-PALMAS/2016/06/21/LIMPIEZA-BARCO-SACA-LUZ-CANON/834937.HTML</a> ) ;; PERIÓDICO LA PROVINCIA - 14.12.2016 - "BUZOS DEL PUERTO HALLAN OTRO CAÑÓN Y UN ANCLA EN EL LECHO DE LA BAHÍA" -	
<b>OBSERVACIONES GENERALES:</b>

VISTA DE LA CARRONADA EXTRAÍDA POR LA EMPRESA SAMPER

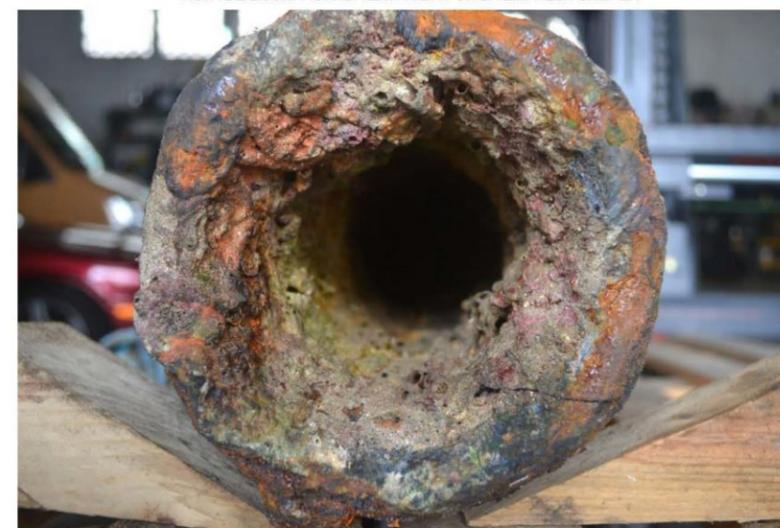
DETALLE FRONTAL DE LA BOCA DE LA CARRONADA

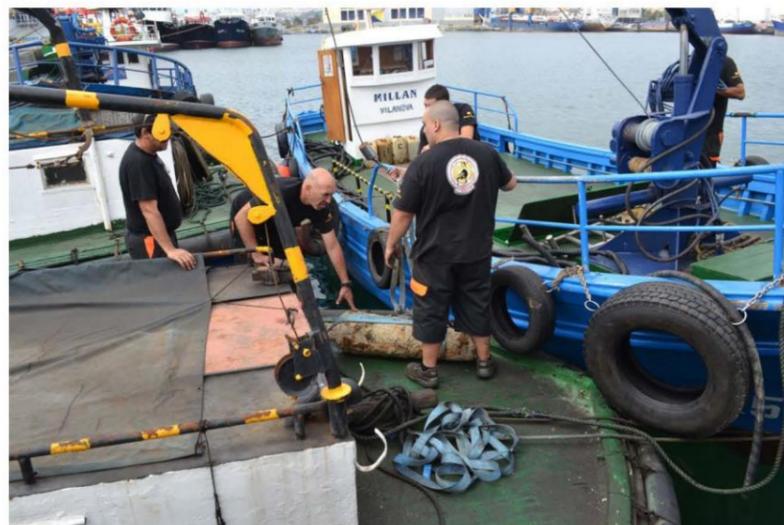
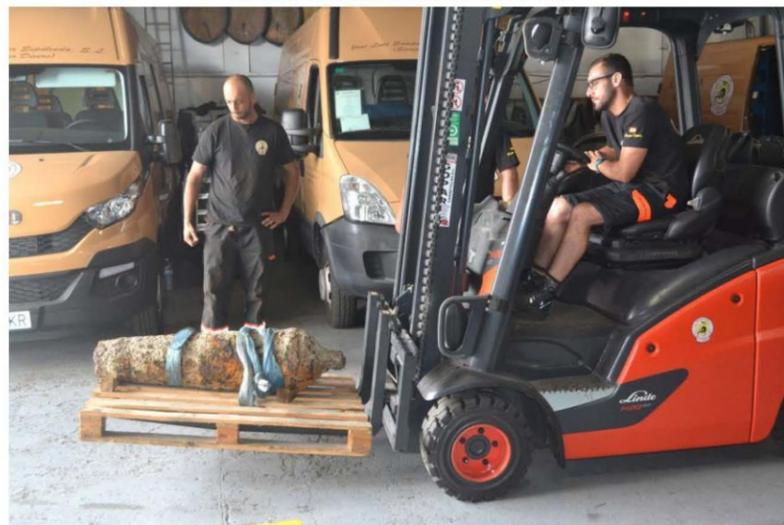
LABORES DE TRANSPORTE DE LA CARRONADA

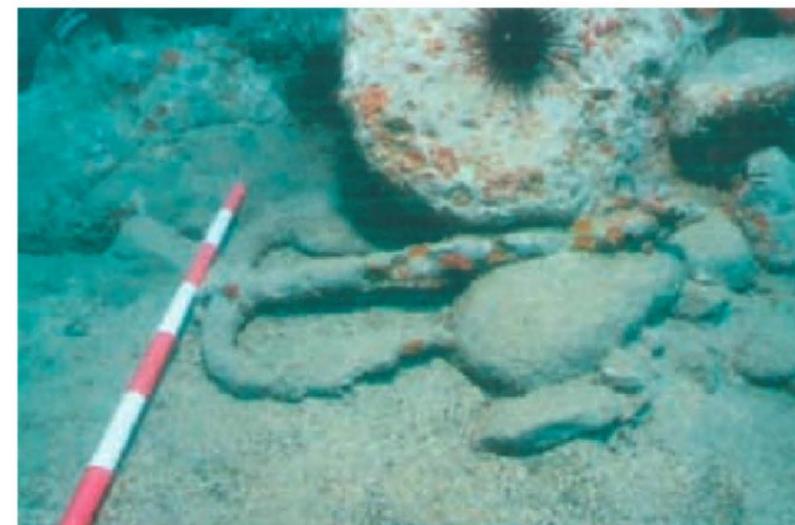
**MATERIAL ARQUEOLÓGICO EN SUPERFICIE:**  
 RESTOS DE CERÁMICA, PIEZAS DE ARTILLERÍA, ÁNFORAS Y UN ANCLA.

ANCLA LOCALIZADO EN LAS PROSPECCIONES DE ESTA ZONA

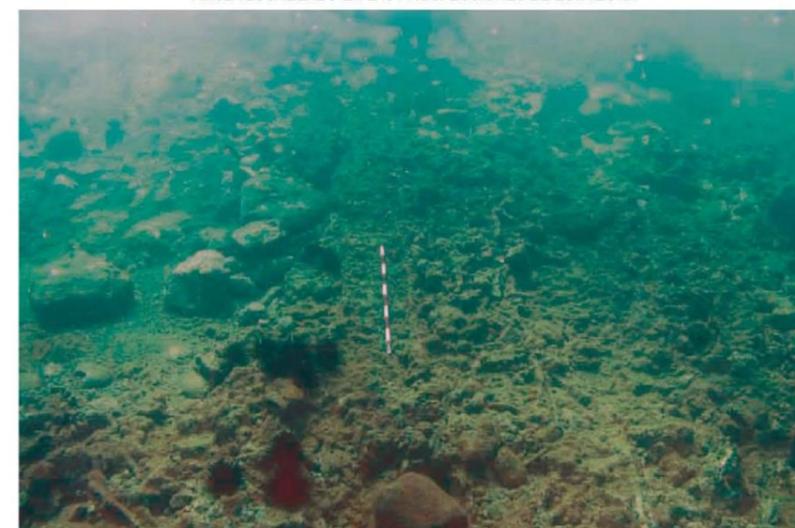
VESTIGIOS ARQUEOLÓGICOS EN SAN TELMO

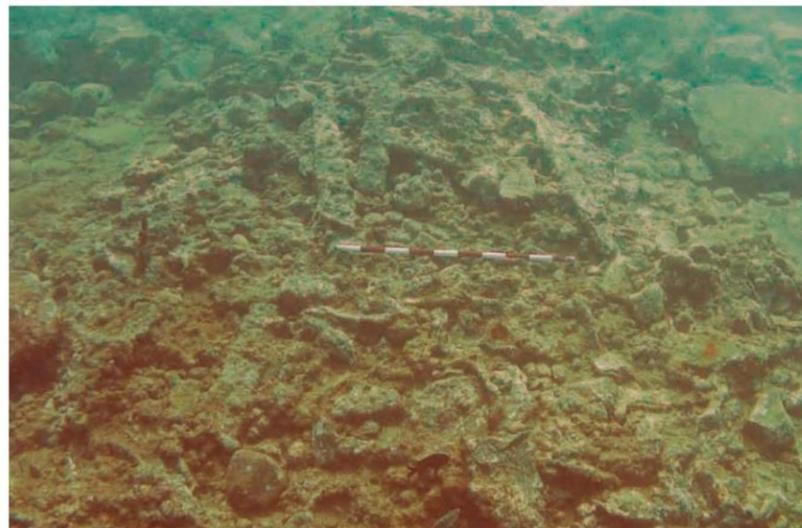
VISTA DEL PECIO DE SAN TELMO

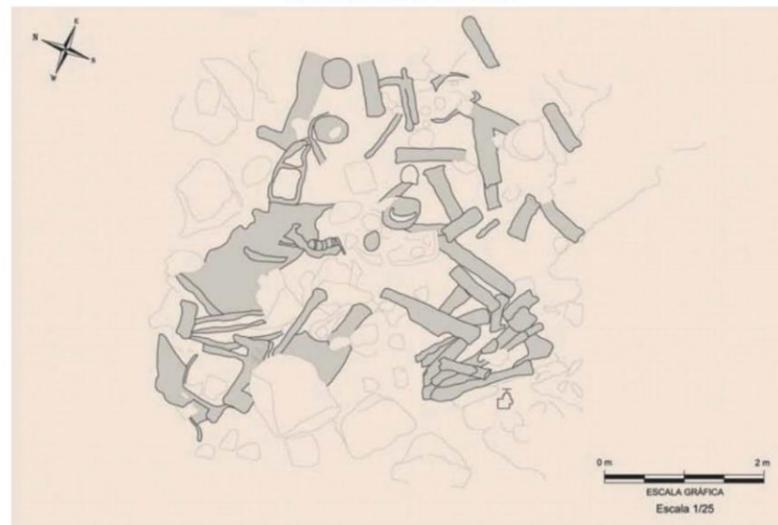
LEVANTAMIENTO PLANIMÉTRICO DEL PECIO DE SAN TELMO

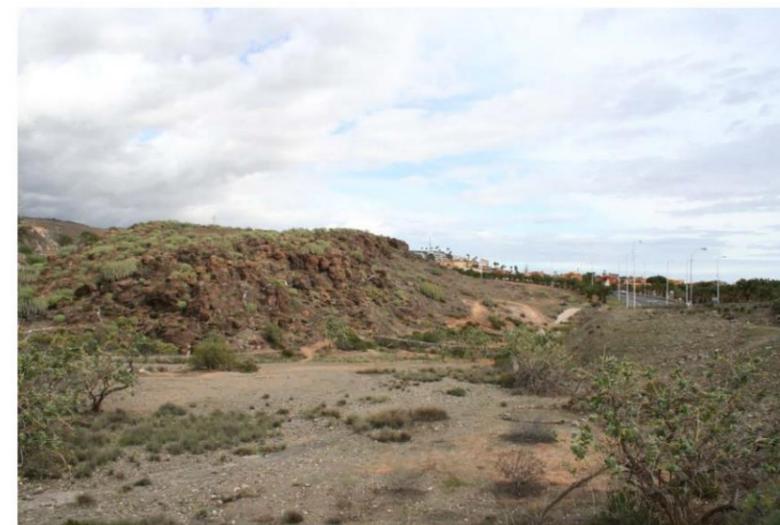
<b>PROTECCIÓN JURÍDICO ADMINISTRATIVA:</b>	<b>INFORMACIÓN URBANÍSTICA:</b>
	SUELO URBANO NO PROGRAMADO (SUNP)
<b>CATALOGACIÓN:</b>	
<b>DESCRIPCIÓN ESTADO DE CONSERVACIÓN:</b>	
EN APARIENCIA, EL YACIMIENTO ARQUEOLÓGICO MUESTRA EVIDENCIAS DE HABER SUFRIDO AFECCIONES A CONSECUENCIA DE LA ROTURACIÓN AGRÍCOLA DE ESTE ENTORNO ASÍ MISMO, LAS CUEVAS HAN EXPERIMENTADO PROCESOS DE REUTILIZACIÓN HASTA LA ACTUALIDAD. NO OBSTANTE, CABE SEÑALAR QUE EN EL MOMENTO DE LA REDACCIÓN DE ESTA FICHA SE ESTABA REALIZANDO UNA CAMPAÑA DE EXCAVACIONES ARQUEOLÓGICAS EN EL LUGAR. SIN DUDA, UNA VEZ SE CONCLUYAN DICHAS INTERVENCIONES, SE PODRÁ TENER UNA VISIÓN MÁS PRECISA DEL ESTADO DE CONSERVACIÓN DEL CONJUNTO.	
<b>FRAGILIDAD:</b>	
ALTA. EL YACIMIENTO SE LOCALIZA EN UNA PARCELA SOBRE LA QUE SE HA PROYECTADO LA CONSTRUCCIÓN DE UN PARQUE ACUÁTICO.	
<b>IMPACTOS:</b>	
EN PRIMER LUGAR, HAY QUE DESTACAR LA ALTERACIÓN DEL YACIMIENTO ARQUEOLÓGICO DURANTE EL PROCESO DE TRANSFORMACIÓN DE LOS TERRENOS EN CAMPOS DE CULTIVO, PUESTO QUE PARECE BASTANTE PROBABLE QUE ÉSTA SEA LA CAUSA PRINCIPAL DE LA DESTRUCCIÓN DE LAS ESTRUCTURAS DE PIEDRA SECA QUE EXISTÍAN EN ESTE ENTORNO.

PANORÁMICA DE LA SITUACIÓN DEL YACIMIENTO ARQUEOLÓGICO

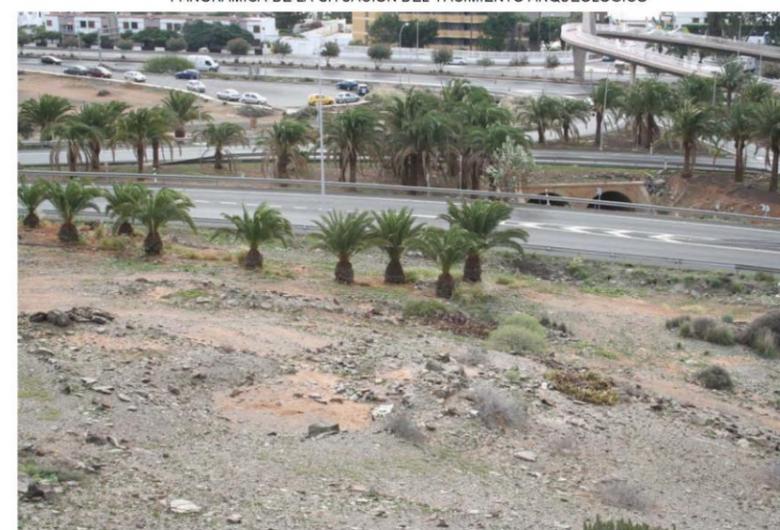
LOCALIZACIÓN DE LOS VESTIGIOS MURARIOS

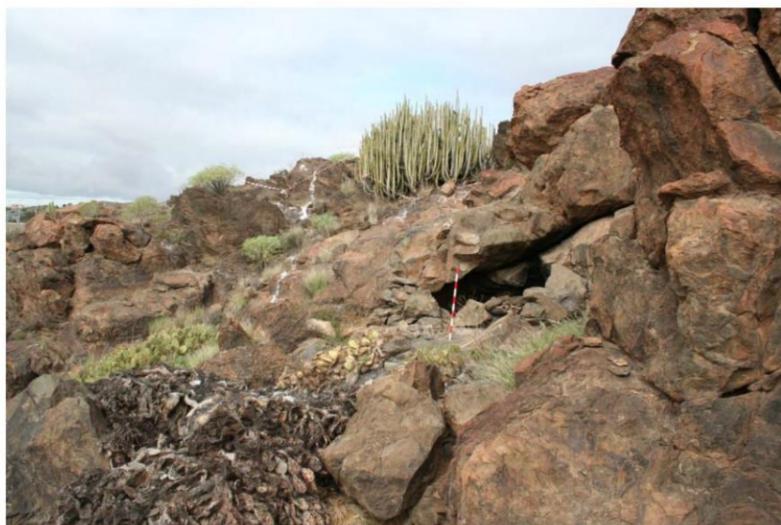
VISTA DE LA CUEVA UBICADA EN EL EXTREMO OESTE

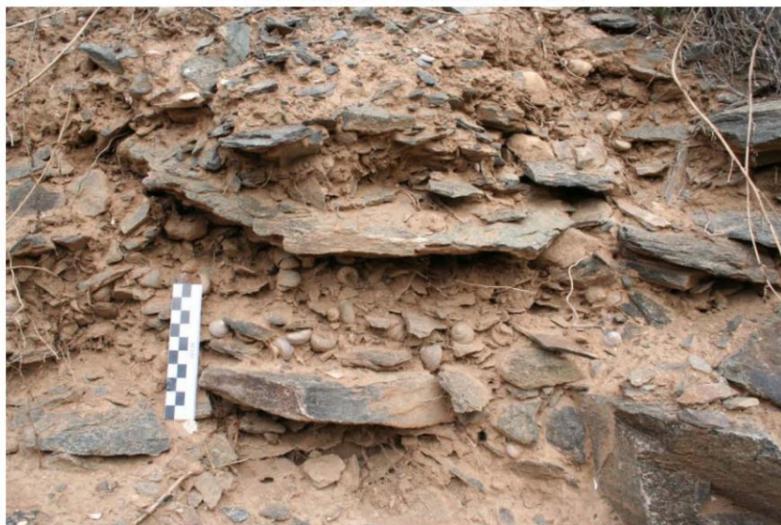
DETALLE DEL PERFIL SITUADO EN EL VERTEDERO DE LAS CAVIDADES

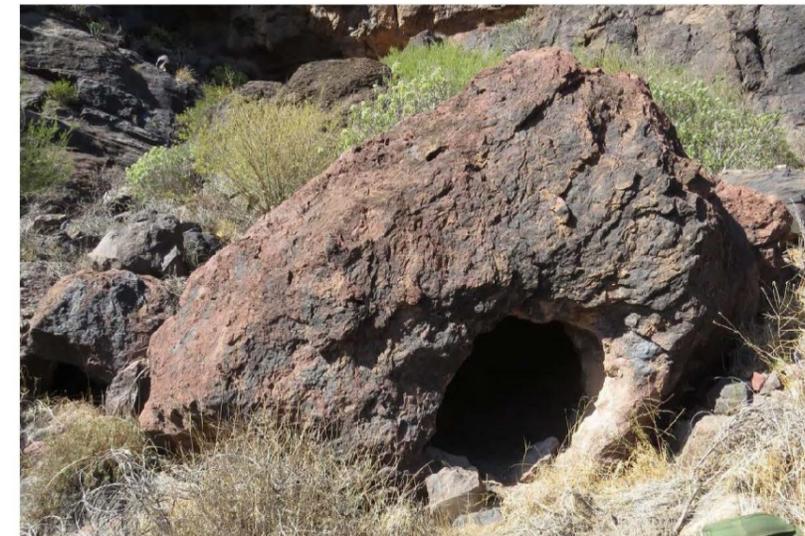
Aspecto exterior de la cavidad en la que se produjo el hallazgo

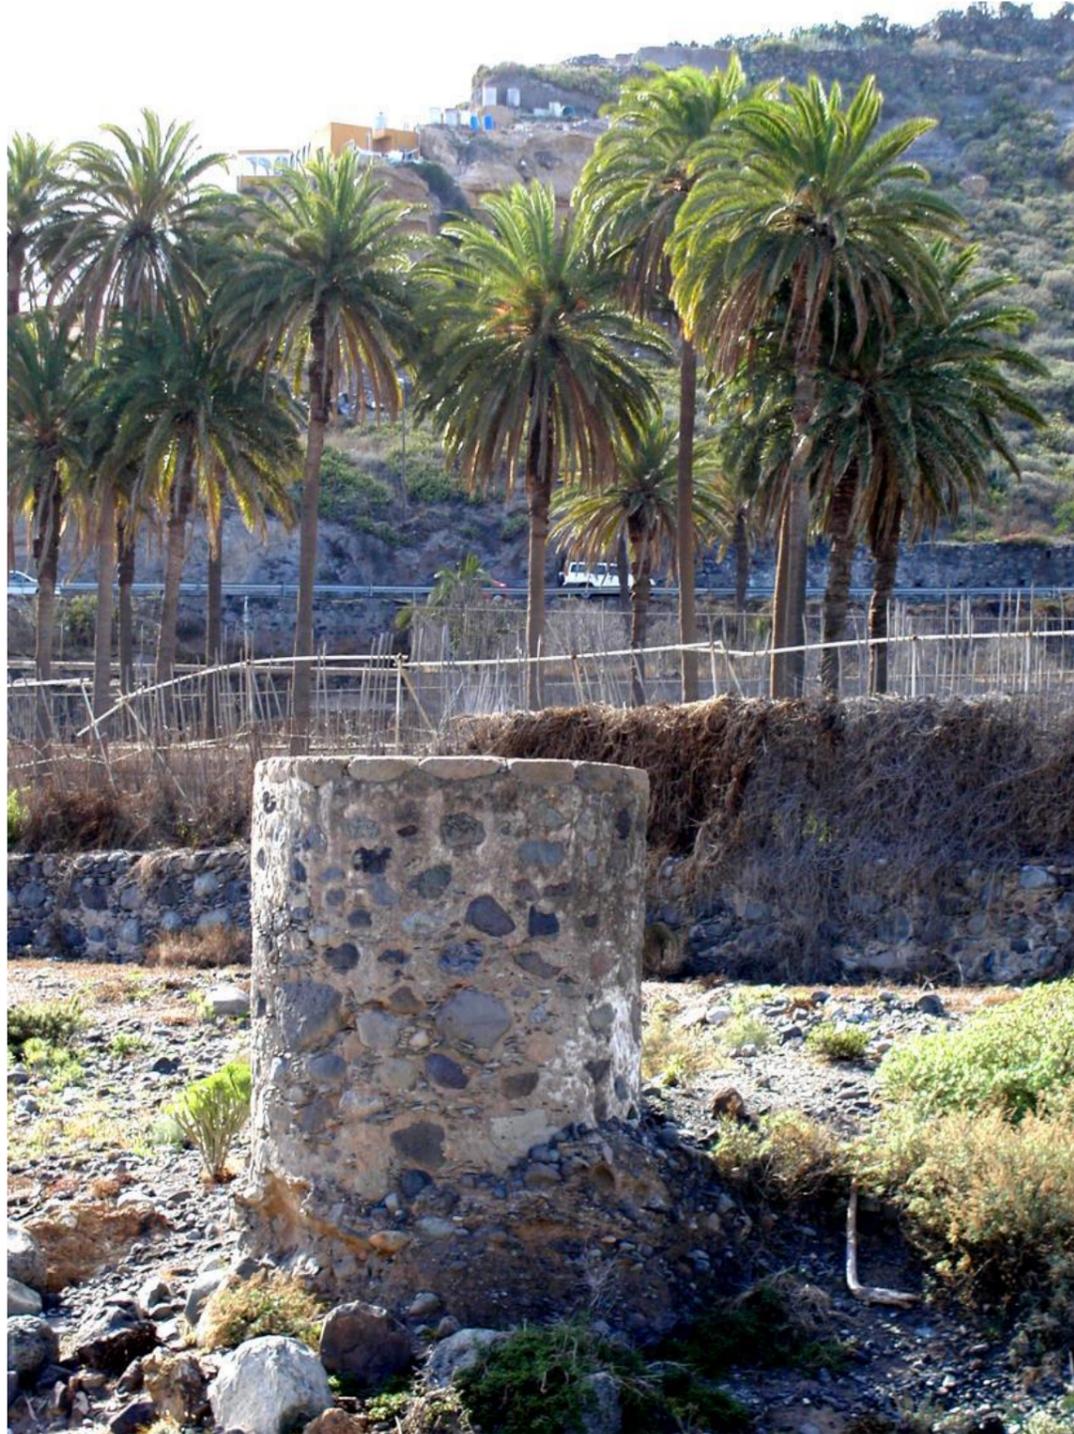
*Cód. 026: Campana de la Mina*

<b>Código</b>	26	<b>Planimetría</b>	8
<b>Denominación</b>	Campana de la Mina		
<b>Municipio</b>	Telde		
<b>Localización</b>	Barranco de Telde, El Cubillo		
<b>Época</b>	Histórica		
<b>Tipo</b>	Infraestructuras hidráulicas	<b>Funcionalidad</b>	Acceso a la galería de agua
<b>Conservación</b>	Regular-buena	<b>Interés</b>	Medio-alto
<b>Uso actual</b>	En desuso	<b>Situación legal</b>

**Descripción** Construcción de planta circular con paredes de mampostería y cal, con una escalera interior de piedra, que sirve de acceso a la galería subterránea que discurre por debajo del cauce del barranco Real de Telde para captar agua y trasvararla hasta el Cortijo de San Ignacio.

**Observaciones** Se deberán adoptar medidas específicas de conservación y protección.

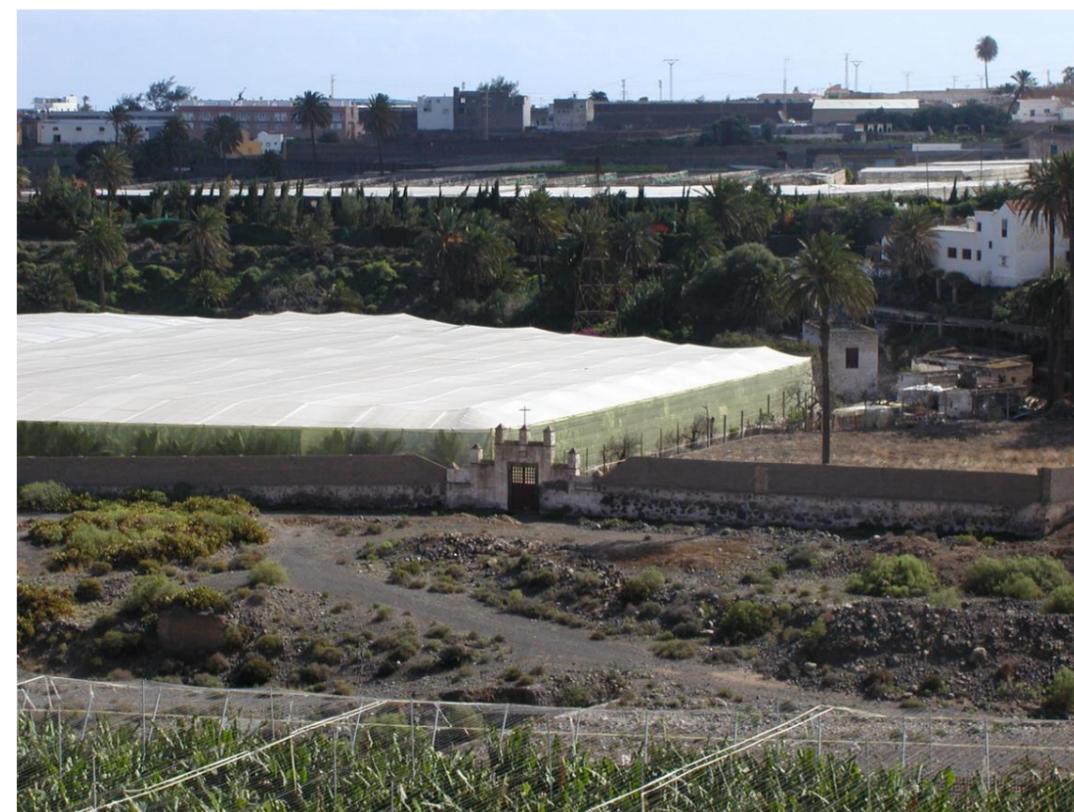
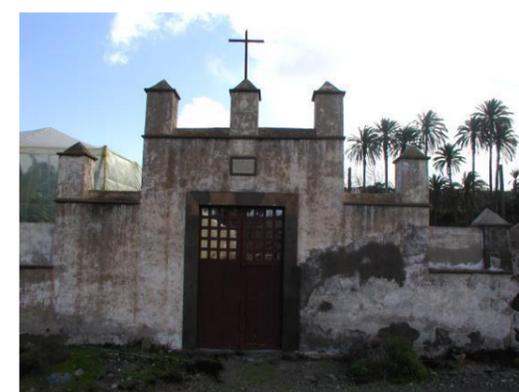
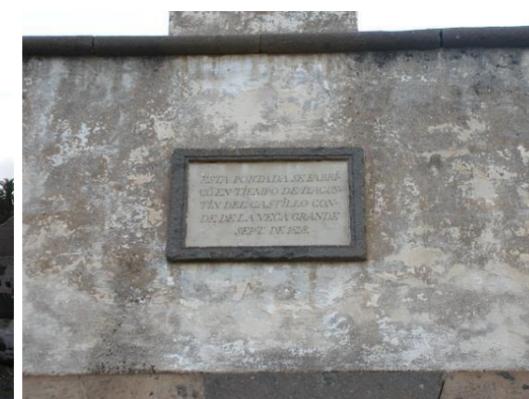
*Cód. 037: Finca de La Portada*

<b>Código</b>	37	<b>Planimetría</b>	8
<b>Denominación</b>	Finca de La Portada		
<b>Municipio</b>	Telde		
<b>Localización</b>	El Cubillo		
<b>Época</b>	Siglo XIX-XX		
<b>Tipo</b>	Finca agrícola	<b>Funcionalidad</b>	Explotación agraria
<b>Conservación</b>	Buena	<b>Interés</b>	Medio
<b>Uso actual</b>	Explotación agrícola, vivienda	<b>Situación legal</b>	
<b>Descripción</b>	Explotación agrícola que cuenta con un conjunto de edificaciones formad por la vivienda de dos plantas y cubierta a dos aguas, más otras edificac añadidas, cuartos de aperos, alpendres y estanques.		
<b>Bibliografía</b>			
<b>Afección</b>	(relativa por el grado de definición del trazado de los diferentes corredores)		
	<b>Sí</b>	<b>No</b>	<b>X</b>
<b>Observaciones</b>	Las edificaciones y portada de acceso a esta finca no se ven afectados.

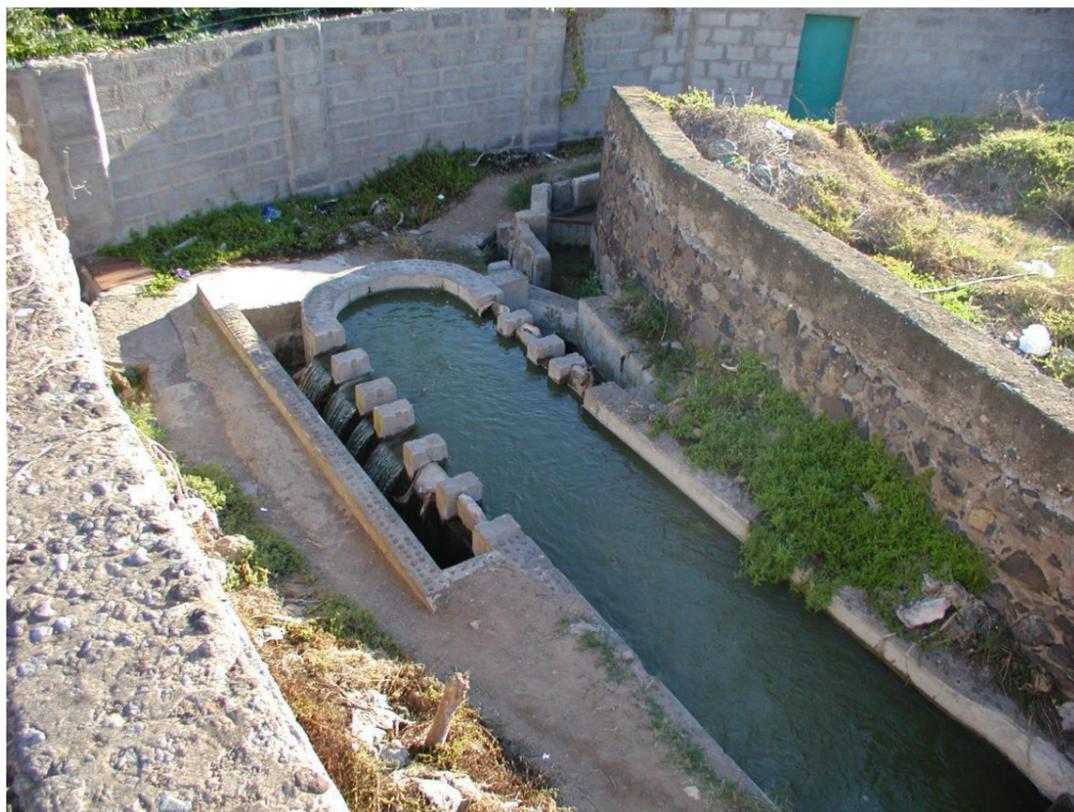
Cód. 044: Acequia Real o de la Heredad, cantonera

<b>Sí</b>	<b>X</b>	<b>No</b>
<b>Observaciones</b>	Se deberá reponer el tramo de acequia afectado.

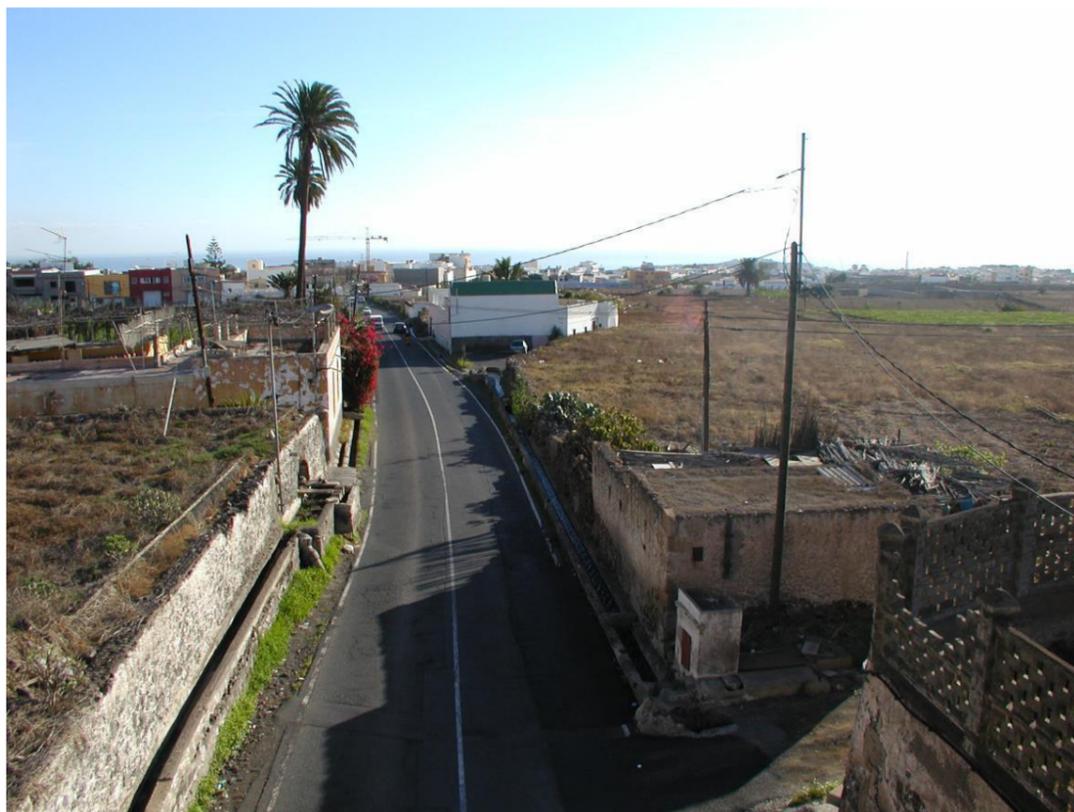
Cód. 046: Acequia de El Calero y cantoneras

<b>Sí</b>	<b>X</b>	<b>No</b>
<b>Observaciones</b>	Se deberá reponer el tramo de acequia afectado.

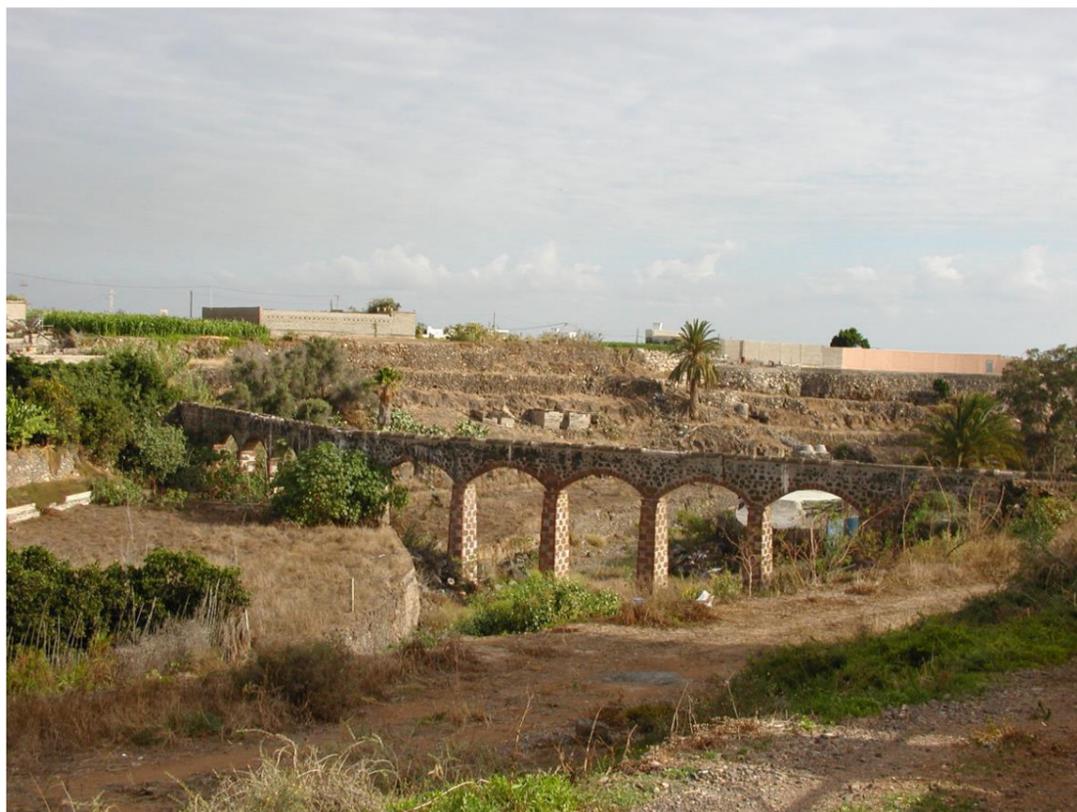
*Cód. 047: Acueducto de Las Canales*

<b>Código</b>	47	<b>Planimetría</b>	12
<b>Denominación</b>	Acueducto de Las Canales		
<b>Municipio</b>	Telde		
<b>Localización</b>	Barranco de Las Bachilleras (El Contrapeso-El Caracol Bajo)		
<b>Época</b>	Siglo XIX		
<b>Tipo</b>	Infraestructura hidráulica	<b>Funcionalidad</b>	Distribución de agua
<b>Conservación</b>	Buena	<b>Interés</b>	Alto
<b>Uso actual</b>	Distribución de agua de riego	<b>Situación legal</b>	
<b>Descripción</b>	Acueducto de once arcos rebajados realizados en mampostería y cal, con sillares de toba roja, que sostiene un canal de agua que cruza el barranco de Las Bachilleras.		
<b>Bibliografía</b>	Inventario de Bienes Inmuebles de Interés Etnográfico de la Isla de Gran Canaria (T.M. de Telde). Fedac, Cabildo de Gran Canaria.		
<b>Afección</b>	(relativa por el grado de definición del trazado de los diferentes corredores)		
	<b>Sí</b>	<b>No</b>	<b>X</b>
<b>Observaciones</b>	En el Inventario de Bienes Inmuebles de Interés Etnográfico de la Isla de Gran Canaria se le da un valor científico patrimonial alto.

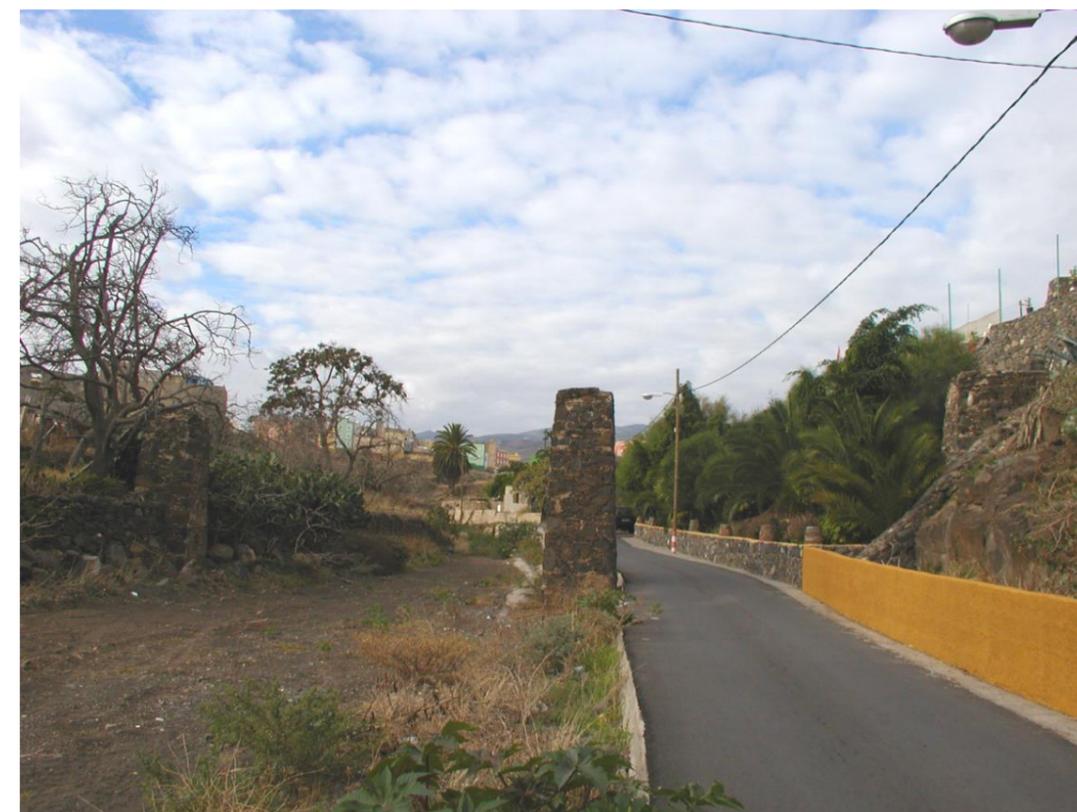
*Cód. 057: Acueducto de madera*

**Observaciones** Se deberán adoptar medidas específicas de conservación y protección.

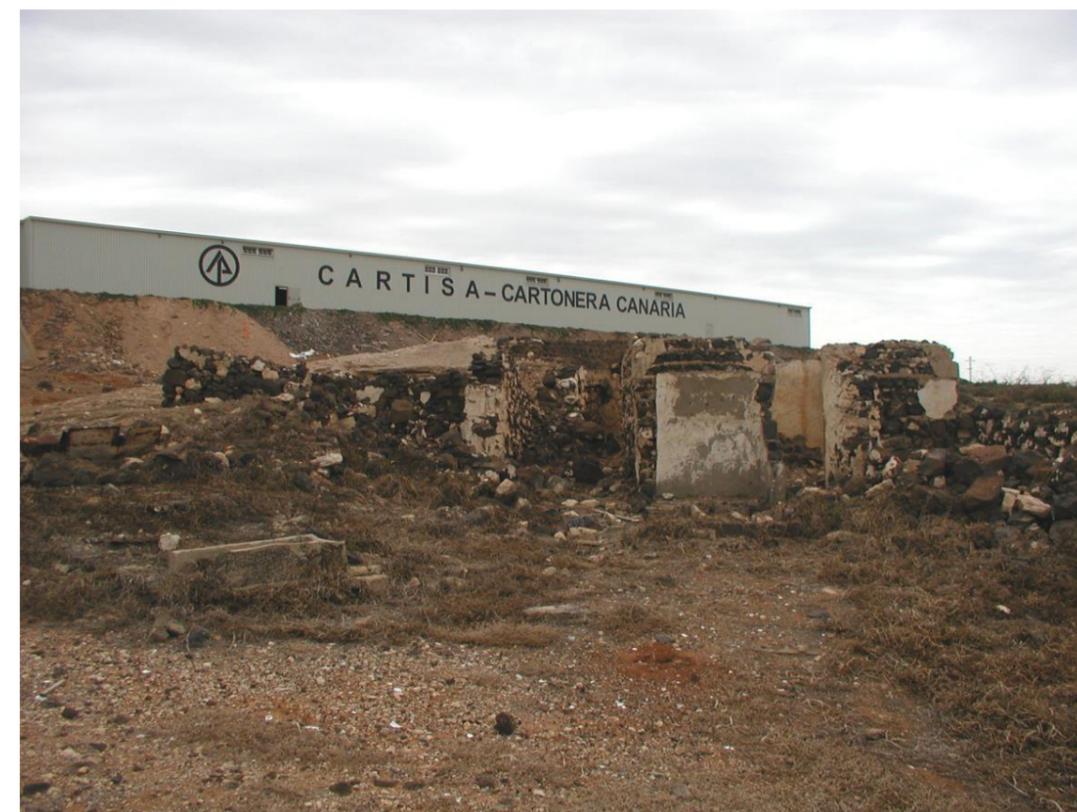
*Cód. 068: Horno de cal*

<b>Código</b>	68	<b>Planimetría</b>	14
<b>Denominación</b>	Horno de cal		
<b>Municipio</b>	Telde		
<b>Localización</b>	Cuesta del Goro		
<b>Época</b>	Histórica		
<b>Tipo</b>	Horno de cal tradicional	<b>Funcionalidad</b>	Elaboración de cal
<b>Conservación</b>	Mala	<b>Interés</b>	Medio
<b>Uso actual</b>	En desuso	<b>Situación legal</b>	
<b>Descripción</b>	Horno de cal tradicional con cuartos de obra anexos en ruinas.		
<b>Bibliografía</b>	Mireles Betancor, F. (1996): En torno a la cal, Guía Histórico Cultural de Telde, 8: 43-44.

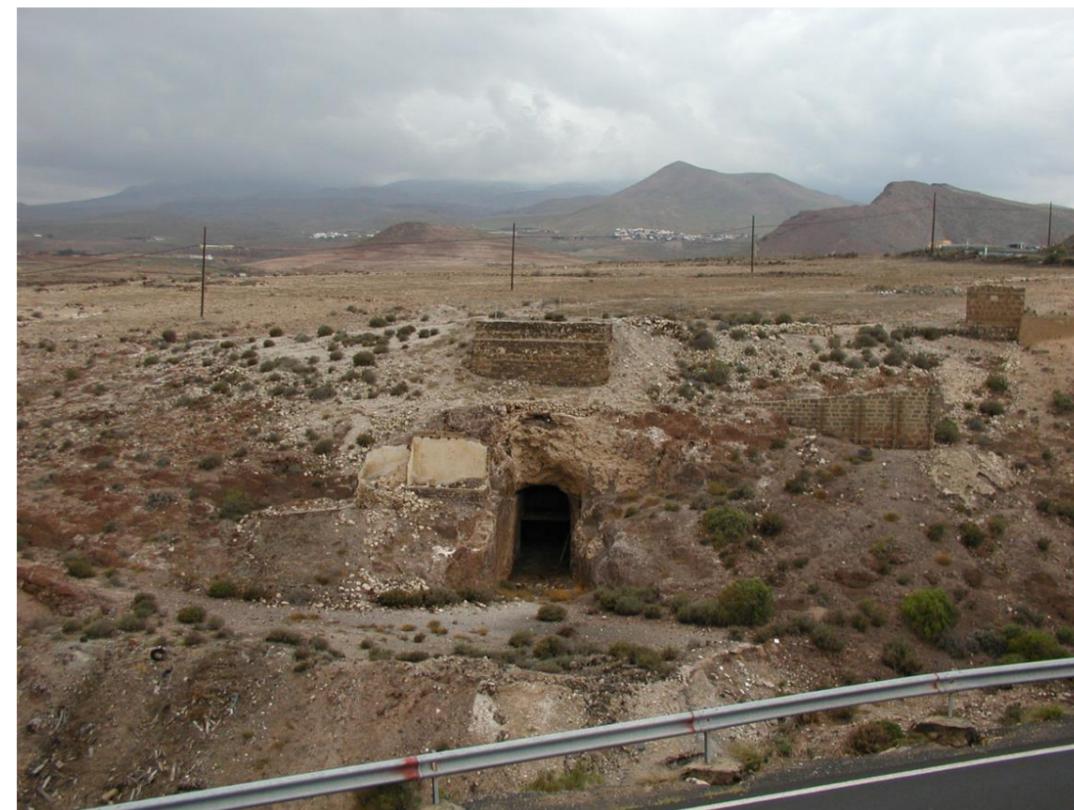
*Cód. 069: Horno de cal*

<b>Código</b>	69	<b>Planimetría</b>	14
<b>Denominación</b>	Horno de cal		
<b>Municipio</b>	Telde		
<b>Localización</b>	Cuesta del Goro		
<b>Época</b>	Siglo XX		
<b>Tipo</b>	Horno de cal industrial	<b>Funcionalidad</b>	Elaboración de cal
<b>Conservación</b>	Regular-mala	<b>Interés</b>	Alto
<b>Uso actual</b>	En desuso	<b>Situación legal</b>	
<b>Descripción</b>	Horno de cal de grandes dimensiones e instalaciones anexas.		
<b>Bibliografía</b>	Mireles Betancor, F. (1996): En tomo a la cal, Guía Histórico Cultural de Telde, 8: 43-44.

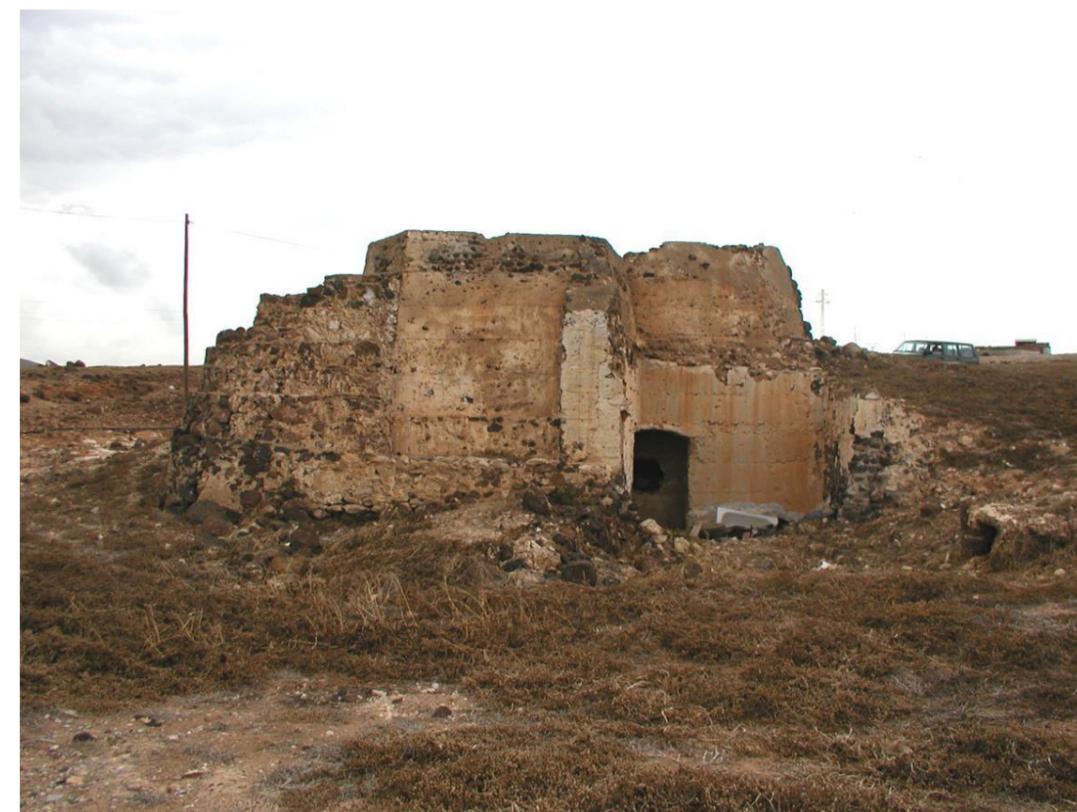
*Cód. 070: Horno de cal y búnker*

<b>Código</b>	70	<b>Planimetría</b>	14
<b>Denominación</b>	Horno de cal		
<b>Municipio</b>	Telde		
<b>Localización</b>	Cuesta del Goro		
<b>Época</b>	Histórica		
<b>Tipo</b>	Horno de cal tradicional	<b>Funcionalidad</b>	Elaboración de cal
<b>Conservación</b>	Mala	<b>Interés</b>	Medio
<b>Uso actual</b>	En desuso	<b>Situación legal</b>	
<b>Descripción</b>	Horno de cal tradicional junto al que se encuentra un pequeño búnker.		
<b>Bibliografía</b>	Mireles Betancor, F. (1996): En torno a la cal, Guía Histórico Cultural de Telde, 8: 43-44.		
<b>Afección</b>	(relativa por el grado de definición del trazado de los diferentes corredores)		
	<b>Sí</b>	<b>No</b>	
<b>Observaciones</b>	Se deberán adoptar medidas específicas de conservación y protección.

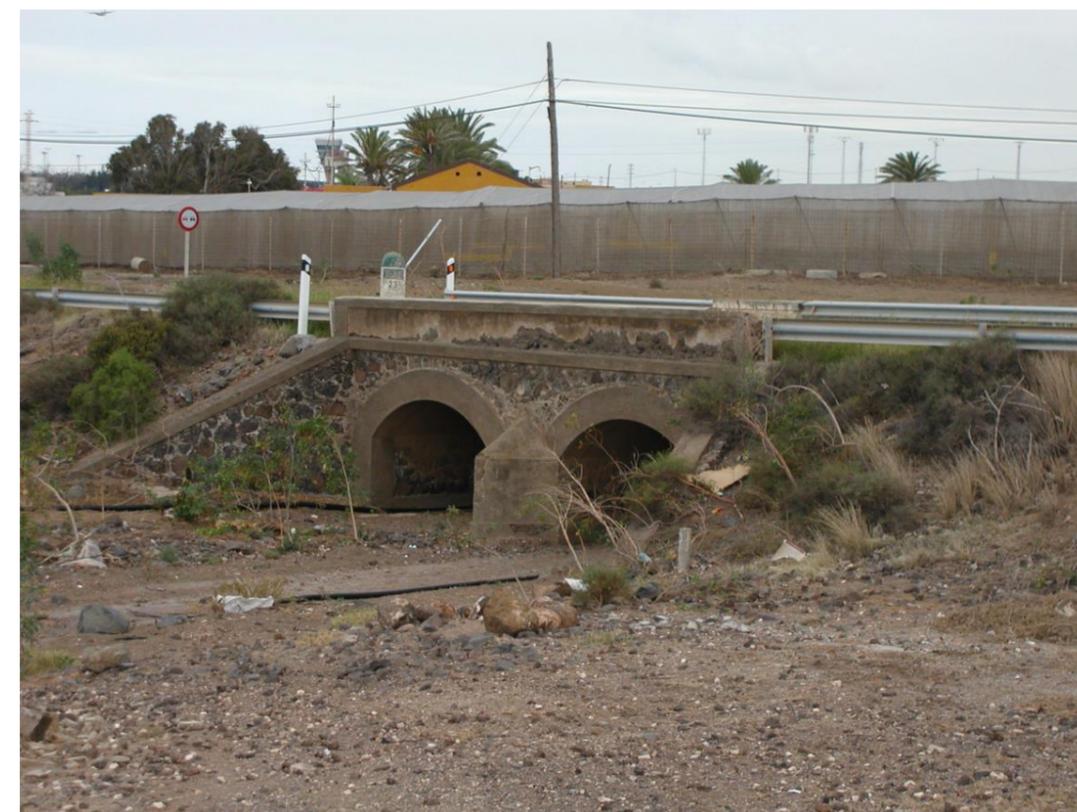
*Cód. 073: El Puente de los Dos Ojos*

<b>Código</b>	73	<b>Planimetría</b>	14
<b>Denominación</b>	El Puente de los Dos Ojos		
<b>Municipio</b>	Telde		
<b>Localización</b>	Carretera GC-140, Ojos de Garza		
<b>Época</b>	Siglo XX		
<b>Tipo</b>	Infraestructura viaria	<b>Funcionalidad</b>	Viaria
<b>Conservación</b>	Buena	<b>Interés</b>	Medio-alto
<b>Uso actual</b>	Viario	<b>Situación legal</b>	
<b>Descripción</b>	Puente formado por dos arcos de medio punto.

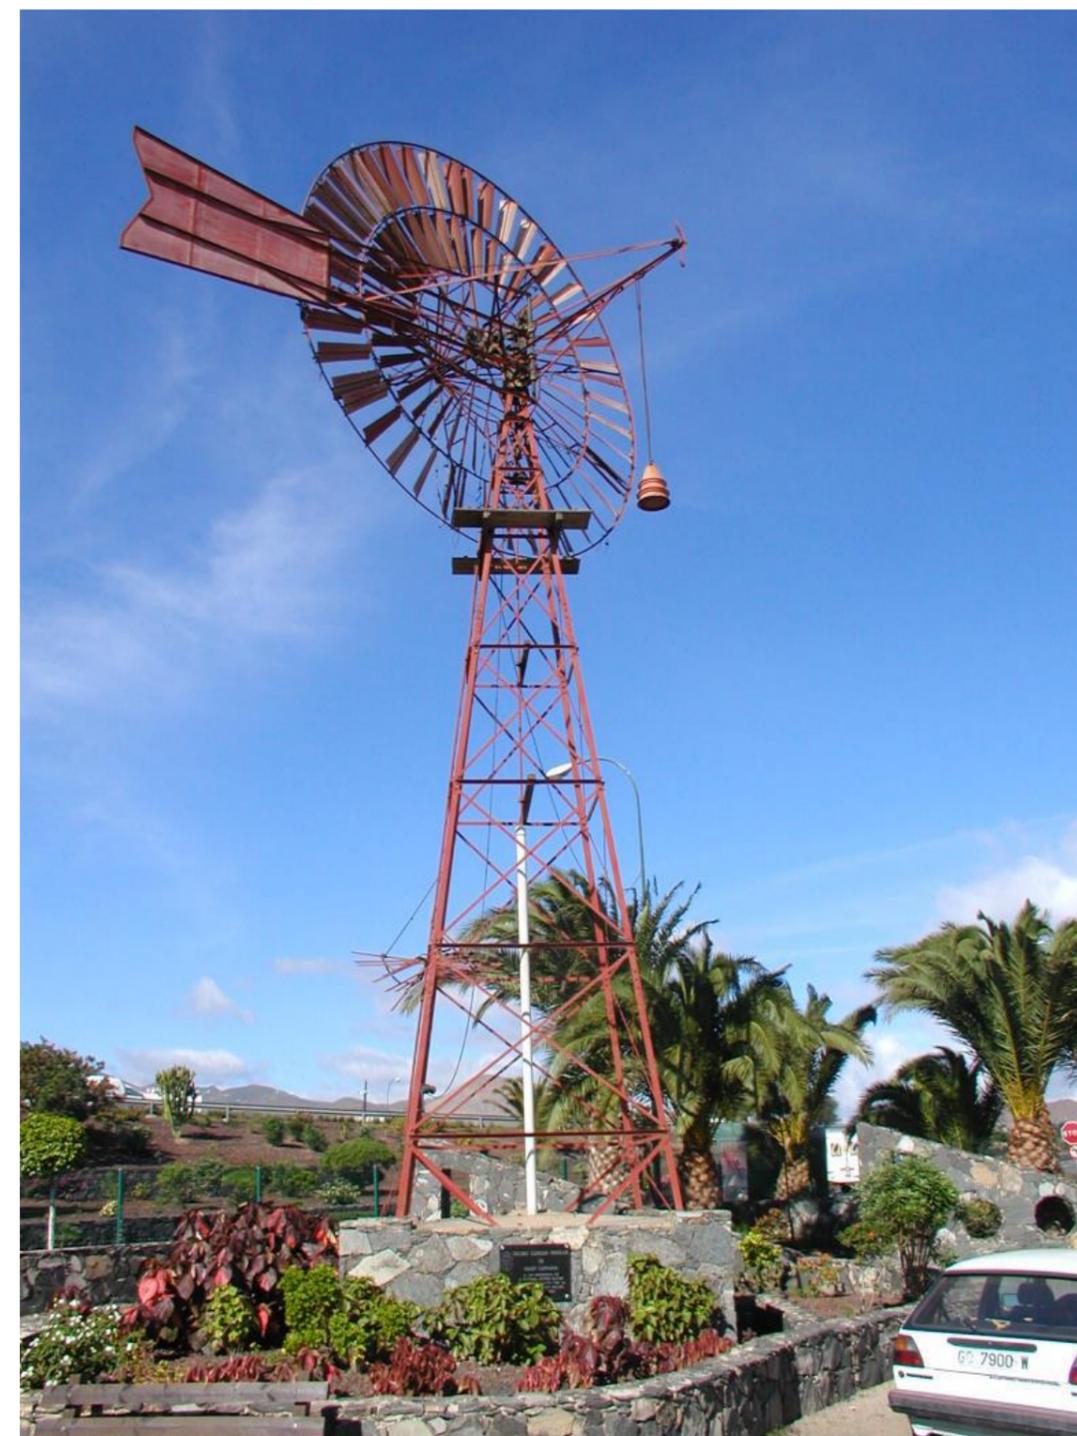
*Cód. 78: Molino de Las Puntillas*

<b>Código</b>	78	<b>Planimetría</b>	16
<b>Denominación</b>	Molino de Las Puntillas		
<b>Municipio</b>	Ingenio		
<b>Localización</b>	Las Puntillas		
<b>Época</b>	Siglo XX		
<b>Tipo</b>	Molino de viento	<b>Funcionalidad</b>	Molino harinero
<b>Conservación</b>	Buena	<b>Interés</b>	Alto
<b>Uso actual</b>	Ornamental	<b>Situación legal</b>	
<b>Descripción</b>	Aeromotor apoyado sobre una estructura metálica.		
<b>Bibliografía</b>	Inventario de Bienes Inmuebles de Interés Etnográfico de la Isla de Gran Canaria (T.M. de Ingenio). Fedac, Cabildo de Gran Canaria.		
<b>Afección</b>	(relativa por el grado de definición del trazado de los diferentes corredores)		
	<b>Sí</b>	<b>No</b>	
<b>Observaciones</b>	En el Inventario de Bienes Inmuebles de Interés Etnográfico de la Isla de Gran Canaria se le da un valor científico patrimonial alto. Se deberán adoptar medidas específicas de conservación y protección.

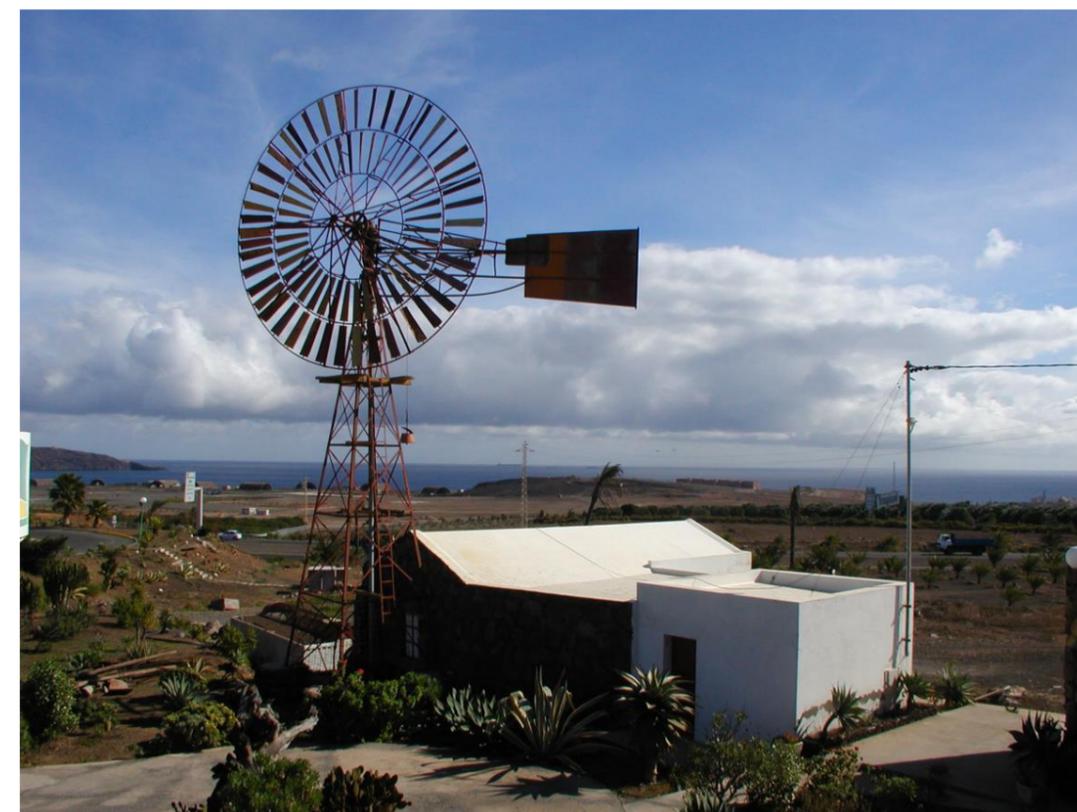
*Cód. 79: Pozo de Las Puntillas*

<b>Código</b>	79	<b>Planimetría</b>	16
<b>Denominación</b>	Pozo de Las Puntillas		
<b>Municipio</b>	Ingenio		
<b>Localización</b>	Las Puntillas-Las Majoreras		
<b>Época</b>	Siglo XX		
<b>Tipo</b>	Infraestructura hidráulica: pozo	<b>Funcionalidad</b>	Extracción de agua
<b>Conservación</b>	Buena	<b>Interés</b>	Alto
<b>Uso actual</b>	Ornamental	<b>Situación legal</b>	
<b>Descripción</b>	Edificación de planta cuadrada a la que se adosa el aeromotor. Otra construcción anexa de planta rectangular y cubierta a dos aguas.		
<b>Bibliografía</b>	Inventario de Bienes Inmuebles de Interés Etnográfico de la Isla de Gran Canaria (T.M. de Ingenio). Fedac, Cabildo de Gran Canaria. Suárez Moreno, F. (2003): Artilugios, maquinarias y trabajos en los pozos de Telde (1880-1990), Guía Histórico Cultural de Telde, 14: 61-78.

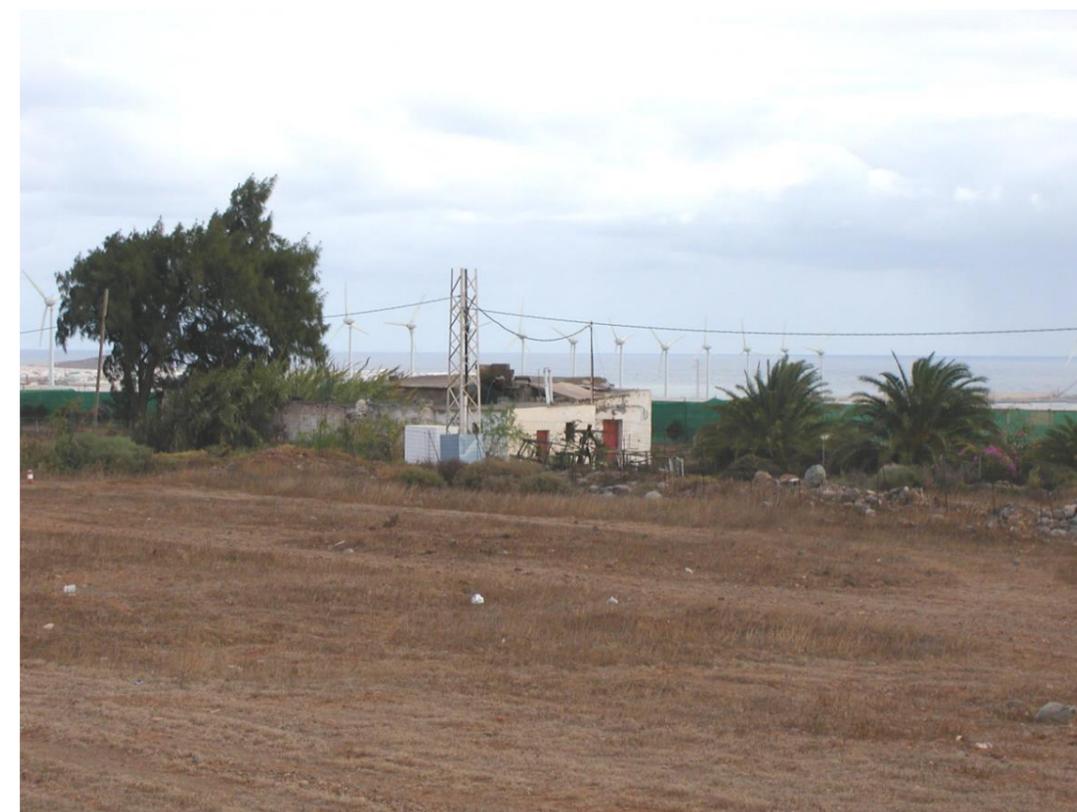
*Cód. 108: Pozo, Vecindario*

<b>Código</b>	108	<b>Planimetría</b>	19, 20
<b>Denominación</b>	Pozo		
<b>Municipio</b>	Santa Lucía de Tirajana		
<b>Localización</b>	Vecindario		
<b>Época</b>	Siglo XX		
<b>Tipo</b>	Infraestructura hidráulica	<b>Funcionalidad</b>	Extracción de agua
<b>Conservación</b>	Buena	<b>Interés</b>	Medio
<b>Uso actual</b>	Extracción de agua	<b>Situación legal</b>	
<b>Descripción</b>	Edificación que alberga las instalaciones de un pozo.		
<b>Bibliografía</b>	Inventario de Bienes Inmuebles de Interés Etnográfico de la Isla de Gran Canaria (T.M. Santa Lucía de Tirajana). Fedac, Cabildo de Gran Canaria.		
<b>Afección</b>	(relativa por el grado de definición del trazado de los diferentes corredores)		
	<b>Sí</b>	<b>No X</b>	
<b>Observaciones</b>	En el Inventario de Bienes Inmuebles de Interés Etnográfico de la Isla de Gran Canaria se le da un valor científico patrimonial medio. Desconocemos las razones por las que se le otorga esta consideración.

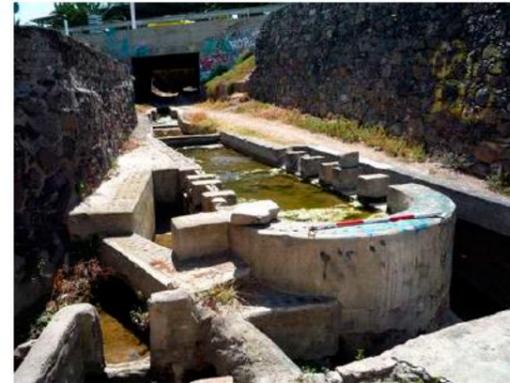
Nº imágenes asociadas: 11  
 Ruta imagen: C:\FotosTGC\cod 09\1.jpg

**DENOMINACIÓN:** ACEQUIA REAL  
**CÓDIGO:** 09  
**REGISTRO DE CAMPO:**  
**DESCUBRIMIENTO:** Conocido  
**AUTOR:** Vicente Valencia  
**FECHA:** 11/04/2011  
**TIPO DE BIEN:** Etnográfico **PROPIETARIO:**

DATOS GENERALES	
Adscripción culturalL:	Histórica
Tipo:	Infraestructura hidráulica
Función:	Distribución de agua
LOCALIZACIÓN	
Término municipal	Telde
X	459695
Y	3097444
Cota:	113
Proyección: WGS 84 UTM 28 N

ASPECTOS PATRIMONIALES			IMPACTO PATRIMONIAL
Grado conservación: [3]	Complejidad: [1]	Interés científico: [1]	PATRIMONIAL: 3
Monumentalidad: [1]	Diversidad: [1]	Interés patrimonial: [3]	DISTANCIA: -100 m.
Representatividad: [2]	Fragilidad: [3]	<input type="radio"/> Declarado BIC	MAG.IMPACTO: MODERADO
Singularidad: [2]		<input type="radio"/> Incoado BIC	MED. COMPENSATORIAS: NO
			MED. CORRECTORAS: NO
			MED. PREVENTIVAS: Se deberá reponer el tramo afectado, y documentar la cantonera.
AFECCIONES			
Se deberá reponer el tramo de acequia afectado.
