# APÉNDICE 10. PATRIMONIO CULTURAL

## 1. INTRODUCCIÓN

El presente estudio del patrimonio cultural tiene como objeto verificar la existencia de elementos de interés histórico en el ámbito de estudio, ya sean de carácter arqueológico, etnográfico y/o histórico-artístico; documentarlos y establecer la afección que la construcción de la infraestructura pueda suponer para ellos, y proponer las pertinentes medidas correctoras en materia de conservación y protección.

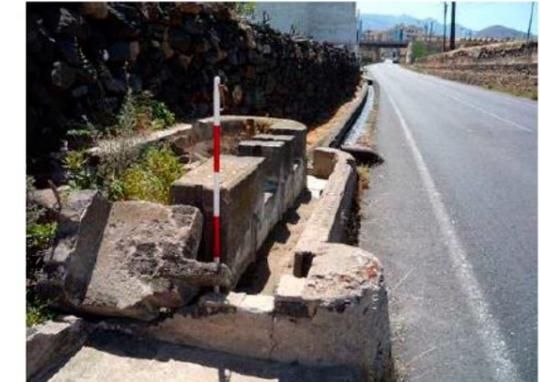
Nº imágenes asociadas: 3  
 Ruta imagen: C:\FotosTGC\cod 10\1.jpg

**DENOMINACIÓN:** ACEQUIA  
**CÓDIGO:** 10  
**REGISTRO DE CAMPO:**  
**DESCUBRIMIENTO:** Conocido  
**AUTOR:** Vicente Valencia  
**FECHA:** 11/04/2011  
**TIPO DE BIEN:** Etnográfico **PROPIETARIO:**

DATOS GENERALES	
Adscripción culturalL:	Histórica
Tipo:	Infraestructura hidráulica
Función:	Distribución de agua
LOCALIZACIÓN	
Término municipal	Telde
X	459830
Y	3097092
Cota:	108
Proyección: WGS 84 UTM 28 N

ASPECTOS PATRIMONIALES			IMPACTO PATRIMONIAL
Grado conservación: [2]	Complejidad: [1]	Interés científico: [1]	PATRIMONIAL: 1
Monumentalidad: [1]	Diversidad: [1]	Interés patrimonial: [1]	DISTANCIA: 0 m.
Representatividad: [2]	Fragilidad: [3]	<input type="radio"/> Declarado BIC	MAG.IMPACTO: COMPATIBLE
Singularidad: [1]		<input type="radio"/> Incoado BIC	MED. COMPENSATORIAS: NO
			MED. CORRECTORAS: NO
			MED. PREVENTIVAS: Se deberá reponer el tramo afectado, y documentar la cantonera.
AFECCIONES			
Afecciones por roturas en la cantonera y fuera de uso.

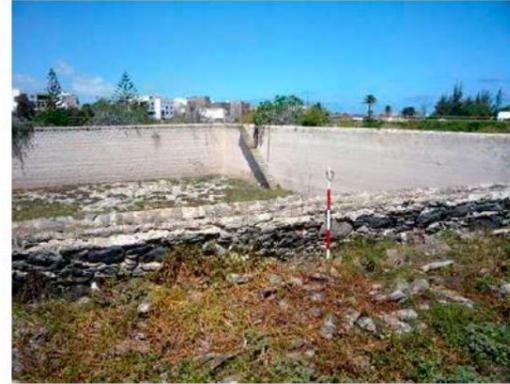
Nº imágenes asociadas: 4  
 Ruta imagen: C:\FotosTGC\cod 11\1.jpg

**DENOMINACIÓN:** ESTANQUE  
**CÓDIGO:** 11  
**REGISTRO DE CAMPO:**  
**DESCUBRIMIENTO:** Conocido  
**AUTOR:** Vicente Valencia  
**FECHA:** 11/04/2011  
**TIPO DE BIEN:** Etnográfico **PROPIETARIO:**

DATOS GENERALES	
Adscripción culturalL:	Histórica
Tipo:	Infraestructura hidráulica
Función:	Económica/hidráulica de depósito
LOCALIZACIÓN	
Término municipal	Telde
X	460140
Y	3096323
Cota:	97
Proyección: WGS 84 UTM 28 N

ASPECTOS PATRIMONIALES			IMPACTO PATRIMONIAL
Grado conservación: 2	Complejidad: 1	Interés científico: 1	PATRIMONIAL: 2 DISTANCIA: -100 m. MAG.IMPACTO: COMPATIBLE MED. COMPENSATORIAS: NO MED. CORRECTORAS: NO MED. PREVENTIVAS: Vigilancia, señalización y balizado.
Monumentalidad: 1	Diversidad: 1	Interés patrimonial: 2	
Representatividad: 2	Fragilidad: 2	<input type="radio"/> Declarado BIC	
Singularidad: 1		<input type="radio"/> Incoado BIC	
AFECCIONES

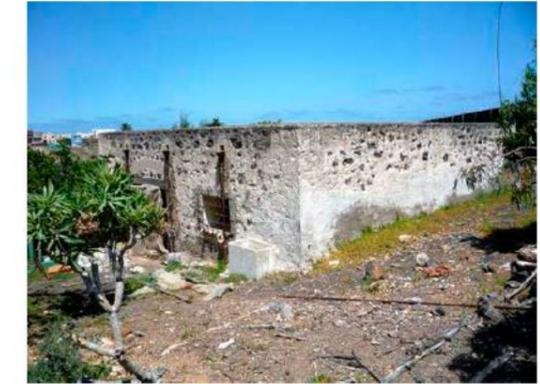
Nº imágenes asociadas: 11  
 Ruta imagen: C:\FotosTGC\cod 12\1.jpg

**DENOMINACIÓN:** CUADRA Y C. APEROS  
**CÓDIGO:** 12  
**REGISTRO DE CAMPO:**  
**DESCUBRIMIENTO:** Inédito  
**AUTOR:** Vicente Valencia  
**FECHA:** 11/04/2011  
**TIPO DE BIEN:** Etnográfico **PROPIETARIO:**

DATOS GENERALES	
Adscripción culturalL:	Histórica
Tipo:	Cuadra y cuarto de aperos
Función:	Económica/ganadera
LOCALIZACIÓN	
Término municipal	Telde
X	460192
Y	3096294
Cota:	99
Proyección: WGS 84 UTM 28 N

Abandono, residuos y desperfectos en la cubierta.

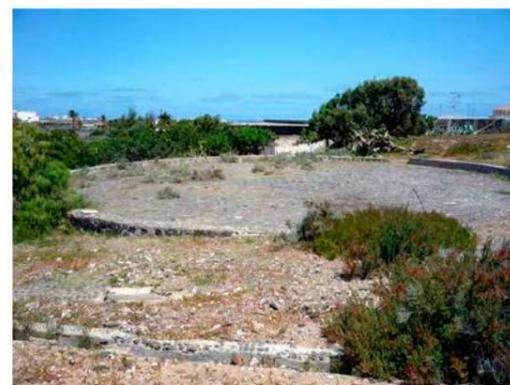
Nº imágenes asociadas: 5  
 Ruta imagen: C:\FotosTGC\cod 13\1.jpg

**DENOMINACIÓN:** ERA  
**CÓDIGO:** 13  
**REGISTRO DE CAMPO:**  
**DESCUBRIMIENTO:** Inédito  
**AUTOR:** Vicente Valencia  
**FECHA:** 11/04/2011  
**TIPO DE BIEN:** Etnográfico **PROPIETARIO:**

DATOS GENERALES	
Adscripción cultural:	Histórica
Tipo:	Era
Función:	Económica/ producción agrícola

En abandono, con crecimiento de vegetación en el interior y residuos.

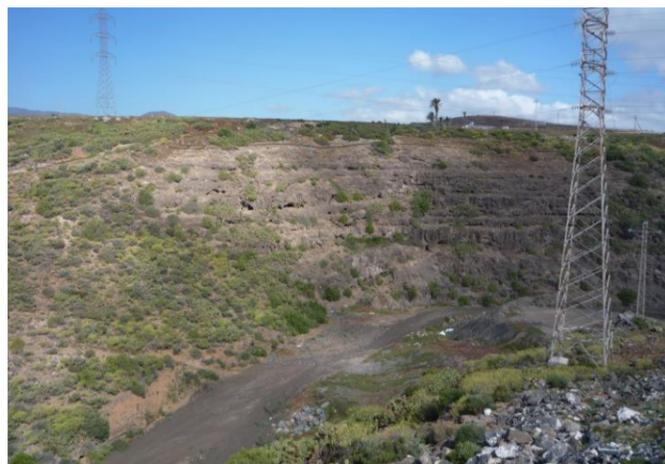
Barranco de Silva (BIC)

- BIC Barranco de Silva.** Este enclave arqueológico de interés, se encuentra en la parte baja del Barranco de Silva, y ha sido declarado BIC como Zona Arqueológica (BOC. Decreto 262/1993 de 24 de septiembre). El Tramo 3 se localiza muy próximo a este yacimiento, aunque no afecta directamente a ninguna de las 7 Zonas Arqueológicas localizadas a lo largo de la margen izquierda del Barranco de Silva: Cuevas de las Huesas, Cuevas de Calasio, Lomo Melosal-Rosiana, Cueva grabada de Silva-Jerez, Cuevas de Jerez, Almogaren de Jerez I, y Almogaren de Jerez II. La traza afecta a un grupo de cavidades naturales en un área de potencial arqueológico, que será necesario sondear previamente, mediante metodología arqueológica, y documentar debidamente.

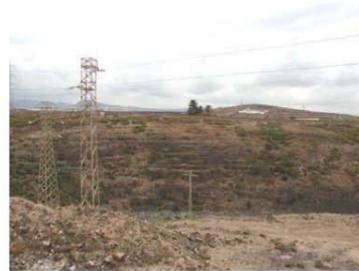
Barranco de Silva-Lomo de Silva-Cadenas de Jarcón.  
 Localidad Jerez, T.M. Telde.

Conjunto de solapones y cuevas naturales que en algunos casos presentan relleno sedimentario y restos de muros de cerramiento, por lo que podrían interpretarse como cuevas funerarias, a falta de estudios específicos que lo corroboren. Forma parte del B.I.C. Zona Arqueológica Barranco de Silva

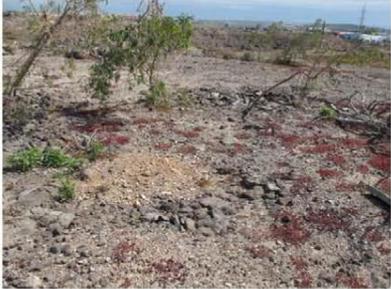
Denominación	ESTRUCTURAS CIRCULARES DE PIEDRA (POSIBLES CIMIENTOS DE HORNOS DE CAL)											
Código	02

Planimetría	5.1, 6.1											
Localización	Calle Alejandro Hidalgo Polígono Industrial El Goro s/n											
Coordenadas UTM	461.186/3.094.195/76,30											
Descripción	<p>Dos estructuras de piedra de tendencia circular colmatadas con piedras en su interior. De una de ellas se aprecia un alineamiento de piedras rectilíneo que conduce a otra estructura también de tendencia circular o semicircular. En la segunda estructura no se aprecia ningún tipo de alineamiento, aunque podría estar soterrado. Puede tratarse de los cimientos de un horno de cal arrasado. No se descarta una posible vinculación con el mundo aborígen.</p>											
	<table border="1"> <thead> <tr> <th colspan="2">Categoría</th> </tr> </thead> <tbody> <tr> <td>Arqueológica</td> <td>X</td> </tr> <tr> <td>Etnográfica</td> <td>X</td> </tr> <tr> <td>Arquitectónica</td> <td>.</td> </tr> <tr> <td>Paleontológica</td> <td>.</td> </tr> </tbody> </table>		Categoría		Arqueológica	X	Etnográfica	X	Arquitectónica	.	Paleontológica	.

Categoría												
Arqueológica	X											
Etnográfica	X											
Arquitectónica	.											
Paleontológica	.											
Situación administrativa	<table border="1"> <thead> <tr> <th colspan="2">Conservación</th> </tr> </thead> <tbody> <tr> <td>Buena</td> <td>.</td> </tr> <tr> <td>Regular</td> <td>.</td> </tr> <tr> <td>Mala</td> <td>X</td> </tr> </tbody> </table>		Conservación		Buena	.	Regular	.	Mala	X		
Conservación												
Buena	.											
Regular	.											
Mala	X											
Observaciones	<table border="1"> <thead> <tr> <th colspan="2">Valor histórico</th> </tr> </thead> <tbody> <tr> <td>Bajo</td> <td></td> </tr> </tbody> </table>		Valor histórico		Bajo							
Valor histórico												
Bajo												
Recomendaciones/medidas correctoras	<table border="1"> <thead> <tr> <th colspan="2">Afección</th> </tr> </thead> <tbody> <tr> <td>Directa</td> <td>.</td> </tr> <tr> <td>Indirecta</td> <td>.</td> </tr> <tr> <td>Especial</td> <td>.</td> </tr> <tr> <td>Ninguna</td> <td>X</td> </tr> </tbody> </table>		Afección		Directa	.	Indirecta	.	Especial	.	Ninguna	X

Afección												
Directa	.											
Indirecta	.											
Especial	.											
Ninguna	X											
	Ninguna.

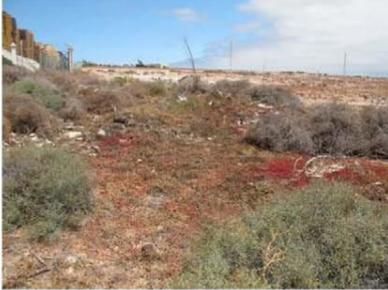
<b>Denominación</b>	RESTOS DE MUROS ESTRUCTURA AGROPECUARIA											
<b>Código</b>	03

<b>Planimetría</b>	5.3, 6.2											
<b>Localización</b>	La Jardínera – Cuesta del Goro, junto al extremo este de Cartisa Cartonera Canaria. Telde.											
<b>Coordenadas UTM</b>	461.346/3.092.568/76,2											
<b>Descripción</b>	Restos de muro de mampostería pertenecientes probablemente a una construcción relativamente reciente, relacionada con las labores de cultivo en la zona. No se puede dictaminar si se trata de una vivienda o un cuarto relacionado con tareas agropecuarias. Se conservan los cimientos de un muro largo y el arranque de los dos laterales. En las inmediaciones se aprecia material cerámico de factura reciente.	<table border="1"> <tr> <th colspan="2">Categoría</th> </tr> <tr> <td>Arqueológica</td> <td>.</td> </tr> <tr> <td>Etnográfica</td> <td>X</td> </tr> <tr> <td>Arquitectónica</td> <td>.</td> </tr> <tr> <td>Paleontológica</td> <td>.</td> </tr> </table>	Categoría		Arqueológica	.	Etnográfica	X	Arquitectónica	.	Paleontológica	.

Categoría												
Arqueológica	.											
Etnográfica	X											
Arquitectónica	.											
Paleontológica	.											
<b>Situación administrativa</b>	Ninguna.	<table border="1"> <tr> <th colspan="2">Conservación</th> </tr> <tr> <td>Buena</td> <td>.</td> </tr> <tr> <td>Regular</td> <td>.</td> </tr> <tr> <td>Mala</td> <td>X</td> </tr> </table>	Conservación		Buena	.	Regular	.	Mala	X		
Conservación												
Buena	.											
Regular	.											
Mala	X											
<b>Observaciones</b>	Construcción muy arrasada, sin un interés patrimonial relevante.	<table border="1"> <tr> <th colspan="2">Valor histórico</th> </tr> <tr> <td>Bajo</td> <td></td> </tr> </table>	Valor histórico		Bajo							
Valor histórico												
Bajo												
<b>Recomendaciones/medidas correctoras</b>	Ninguna, puesto que el túnel va en mina y no afecta a los restos.	<table border="1"> <tr> <th colspan="2">Afección</th> </tr> <tr> <td>Directa</td> <td>.</td> </tr> <tr> <td>Indirecta</td> <td>.</td> </tr> <tr> <td>Especial</td> <td>X</td> </tr> <tr> <td>Ninguna</td> <td>.</td> </tr> </table>	Afección		Directa	.	Indirecta	.	Especial	X	Ninguna	.

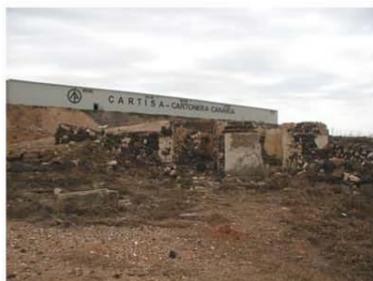
Denominación **HORNO DE CAL**

Horno de cal tradicional con cuarto de obra anexo en estado ruinoso.

Conservación	
Buena	.
Regular	.
Mala	X

Este elemento patrimonial se encuentra relativamente alejado de la vía (más de 50 metros), aunque se debe valorar su posible afección por la apertura de vías de enlace o de cualquier otra obra de infraestructura auxiliar.

En caso de verse afectado indirectamente por la construcción de infraestructuras auxiliares relacionadas con las obras del Tramo IV del Tren de Gran Canaria, se recomienda la delimitación física del bien a través de su vallado provisional de obra, así como su señalización.

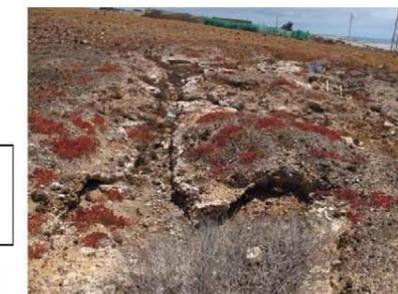
Denominación **TRINCHERAS**

Trinchera compuesta por cinco posiciones de tiro conectadas entre sí por un pasaje de comunicación en la parte trasera. Se ubican en un pequeño cerro desde donde se domina la explanada de Ojos de Garza y la playa homónima.

Conservación	
Buena	.
Regular	X
Mala	.

Este elemento patrimonial se sitúa en el entorno inmediato de la Zona Auxiliar Provisional (de superficie 3000 m<sup>2</sup>) situada en la Cuesta del Goro.

**Opción 1 (afección directa):** En caso de afección directa, la entidad del conjunto no se considera lo suficientemente relevante como para proponer su conservación in situ, aunque sí debería realizarse una labor de documentación exhaustiva del bien, de cara a su conservación documental futura antes de la ejecución de la obra. Esto implicará la realización de un completo reportaje fotográfico, topográfico, descriptivo, gráfico a través de dibujos a escala, etc.  
**Opción 2 (afección indirecta):** En caso de verse afectado indirectamente por la construcción de infraestructuras auxiliares relacionadas con las obras del Tramo IV, se recomienda la delimitación física del bien a través de su vallado provisional de obra, así como su señalización.

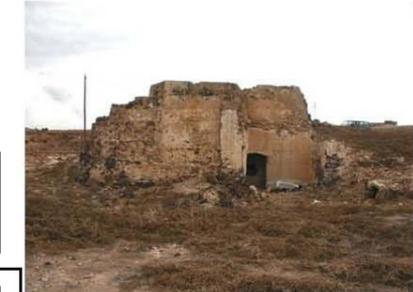
Denominación **HORNO DE CAL Y BÚNKER**

Se trata de un horno de cal tradicional compuesto por dos estructuras de planta cuadrangular para la cocción de la cal. El alzado es de tipo piramidal. Está realizado con muros de mampuesto cogidos con argamasa de cal y arena. Junto al horno se localiza un pequeño búnker relacionado con las estructuras militares defensivas de la isla de la primera mitad del siglo XX de planta semicircular con cubierta de hormigón armado.

El horno de cal no se ve afectado por el trazado del tren, mientras que el búnker tiene una afección directa por la construcción del falso túnel que atraviesa desde el cruce de Ojos de Garza hasta la finalización del Tramo 4.

Para estos bienes, al igual que ocurre con el código 6, se plantean dos opciones: afección directa e indirecta. Para el horno de cal se recomienda la opción 2, mientras que para el búnker, en función de la afección de la obra se optará por la 1 o la 2.

**Opción 1 (afección directa):** La entidad del conjunto no se considera lo suficientemente relevante como para proponer su conservación in situ, aunque sí debería realizarse una labor de documentación exhaustiva del bien, de cara a su conservación documental futura antes de la ejecución de la obra. Esto implicará la realización de un completo reportaje fotográfico, topográfico, descriptivo, gráfico a través de dibujos a escala, etc.

**Opción 2 (afección indirecta):** En caso de verse afectado indirectamente por la construcción de infraestructuras auxiliares relacionadas con las obras del Tramo IV, se recomienda la delimitación física del bien a través de su vallado provisional de obra, así como su señalización.

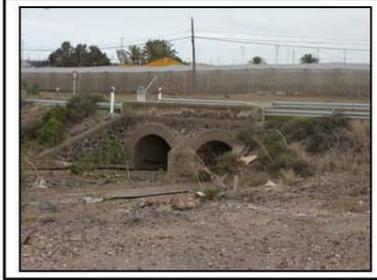
<b>Denominación</b>	PUENTE DE LOS DOS OJOS												
<b>Código</b>	09

<b>Planimetría</b>	5.4, 6.3												
<b>Localización</b>	Carretera GC-140, Ojos de Garza.												
<b>Coordenadas UTM</b>	461.750/3.091.934/19,60												
<b>Descripción</b>	Puente formado por dos arcos de medio punto elaborado con muros de mampostería y cantería labrada en los arcos y remates construido para solventar el paso por el barranco de Ojos de Garza.		<table border="1"> <tr><th colspan="2">Categoría</th></tr> <tr><td>Arqueológica</td><td>.</td></tr> <tr><td>Etnográfica</td><td>.</td></tr> <tr><td>Arquitectónica</td><td>X</td></tr> <tr><td>Paleontológica</td><td>.</td></tr> </table>	Categoría		Arqueológica	.	Etnográfica	.	Arquitectónica	X	Paleontológica	.
Categoría													
Arqueológica	.												
Etnográfica	.												
Arquitectónica	X												
Paleontológica	.												
<b>Situación administrativa</b>	Código 73 en el informe del 2003.		<table border="1"> <tr><th colspan="2">Conservación</th></tr> <tr><td>Buena</td><td>X</td></tr> <tr><td>Regular</td><td>.</td></tr> <tr><td>Mala</td><td>.</td></tr> </table>	Conservación		Buena	X	Regular	.	Mala	.

Conservación													
Buena	X												
Regular	.												
Mala	.												
<b>Observaciones</b>	Se encuentra a una distancia bastante prudencial de la obra, por lo que a priori no se verá afectado.		<table border="1"> <tr><th colspan="2">Valor histórico</th></tr> <tr><td>Medio – alto</td><td>.</td></tr> </table>	Valor histórico		Medio – alto	.						
Valor histórico													
Medio – alto	.												
<b>Recomendaciones/medidas correctoras</b>	No se contemplan		<table border="1"> <tr><th colspan="2">Afección</th></tr> <tr><td>Directa</td><td>.</td></tr> <tr><td>Indirecta</td><td>.</td></tr> <tr><td>Especial</td><td>.</td></tr> <tr><td>Ninguna</td><td>X</td></tr> </table>	Afección		Directa	.	Indirecta	.	Especial	.	Ninguna	X
Afección													
Directa	.												
Indirecta	.												
Especial	.												
Ninguna	X

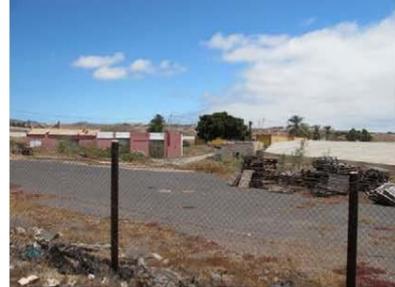
<b>Denominación</b>	CASAS Y CONSTRUCCIONES EN FINCA CAMINO DE LA MADERA												
<b>Código</b>	10

<b>Planimetría</b>	5.4, 6.3												
<b>Localización</b>	Camino de la Madera 1 Ojos de Garza Telde												
<b>Coordenadas UTM</b>	461.715/3.091.727/19,90												
<b>Descripción</b>	Conjunto de casas de finca, pozo y cuartos anexos relacionados con la explotación agropecuaria de las fincas anexas.		<table border="1"> <tr><th colspan="2">Categoría</th></tr> <tr><td>Arqueológica</td><td>.</td></tr> <tr><td>Etnográfica</td><td>X</td></tr> <tr><td>Arquitectónica</td><td>X</td></tr> <tr><td>Paleontológica</td><td>.</td></tr> </table>	Categoría		Arqueológica	.	Etnográfica	X	Arquitectónica	X	Paleontológica	.
Categoría													
Arqueológica	.												
Etnográfica	X												
Arquitectónica	X												
Paleontológica	.												
<b>Situación administrativa</b>	Ninguna		<table border="1"> <tr><th colspan="2">Conservación</th></tr> <tr><td>Buena</td><td>.</td></tr> <tr><td>Regular</td><td>.</td></tr> <tr><td>Mala</td><td>.</td></tr> </table>	Conservación		Buena	.	Regular	.	Mala	.

Conservación													
Buena	.												
Regular	.												
Mala	.												
<b>Observaciones</b>	No se ha podido entrar en la parcela donde se localizan las diferentes construcciones, por lo que la valoración patrimonial de las mismas queda a expensas del acceso a los mismos.		<table border="1"> <tr><th colspan="2">Valor histórico</th></tr> <tr><td>¿?</td><td>.</td></tr> </table>	Valor histórico		¿?	.						
Valor histórico													
¿?	.												
<b>Recomendaciones/medidas correctoras</b>	Pendiente de realizar una valoración patrimonial de las construcciones. En caso de existir construcciones de interés histórico en el interior de la parcela, y no tener un valor relevante como para proponer su conservación in situ, se recomienda la realización de un trabajo de documentación exhaustiva, de cara a su conservación documental futura antes de la ejecución de la obra. Esto implicará la realización de un completo reportaje fotográfico, topográfico, descriptivo, gráfico a través de dibujos a escala, etc.		<table border="1"> <tr><th colspan="2">Afección</th></tr> <tr><td>Directa</td><td>X</td></tr> <tr><td>Indirecta</td><td>.</td></tr> <tr><td>Especial</td><td>.</td></tr> <tr><td>Ninguna</td><td>.</td></tr> </table>	Afección		Directa	X	Indirecta	.	Especial	.	Ninguna	.

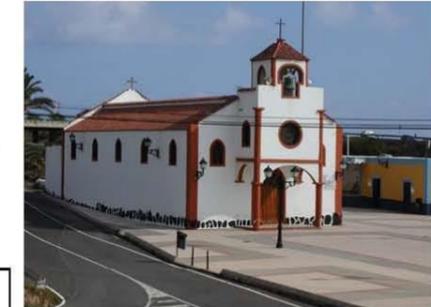
Denominación **ERMITA SANTA RITA DE CASIA, OJOS DE GARZA**

Iglesia de una sola nave con pórtico de entrada, y otras edificaciones anexas. Se trata de un edificio de planta rectangular con tejado a dos aguas de teja curva. El pórtico de entrada resalta sobre la fachada sustentado por dos pilares de obra y arcos curvos para sustentar en la planta alta el coro de la iglesia y sobre este el campanario cubierto con tejado a cuatro aguas.

Buena	X
Regular	.
Mala	.

Se encuentra muy cerca del trazado del tren por lo que habría que valorar de forma específica la afección que éste pueda tener a causa de obras secundarias tipo vías de enlace, acceso, infraestructuras auxiliares, etc.

En caso de verse afectado indirectamente por la construcción de infraestructuras auxiliares relacionadas con las obras del Tramo IV del Tren de Gran Canaria, se recomienda la delimitación física del bien a través de su vallado provisional de obra, así como su señalización, para evitar cualquier daño al bien.

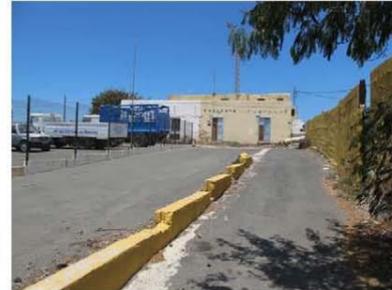
Denominación **CASAS TERRERAS EN CASERÍO OJOS DE GARZA**

Conjunto de casas terreras adosadas, formado al menos por dos viviendas, de una sola planta. Tras la primera crujía de estos inmuebles se distribuyen otros volúmenes cuyo valor histórico no pudo ser valorado. De las dos viviendas una está en uso y la segunda abandonada, pudiendo apreciar en su interior techos de madera (vigas y machihembrado).

Conservación	
Buena	.
Regular	X
Mala	.

Se sitúa en los límites inmediatos del falso túnel, por lo que tiene una afección indirecta.

En caso de verse afectado indirectamente por la construcción de infraestructuras auxiliares relacionadas con las obras del Tramo IV del Tren de Gran Canaria, se recomienda la delimitación física del bien a través de su vallado provisional de obra, así como su señalización.

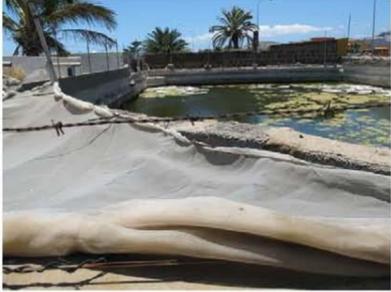
**Denominación** ESTANQUE, CASAS Y CUARTOS DE FINCA EN LAS PUNTILLAS

Conjunto habitacional e hidráulico relacionado con la explotación agropecuaria en la zona de Las Puntillas, Ingenio. Se trata de una casa terrera de finca compuesta por varios volúmenes de planta rectangular a los que se une, en uno de sus extremos, un estanque también de planta rectangular de obra.

Conservación	
Buena	X
Regular	.
Mala	.

El estanque se verá afectado directamente por la traza del tren, en falso túnel, así como parte de la vivienda.

La entidad del conjunto no se considera lo suficientemente relevante como para proponer su conservación in situ, aunque sí debería realizarse una labor de documentación exhaustiva del bien, de cara a su conservación documental futura antes de la ejecución de la obra. Esto implicará la realización de un completo reportaje fotográfico, topográfico, descriptivo, gráfico a través de dibujos a escala, etc.

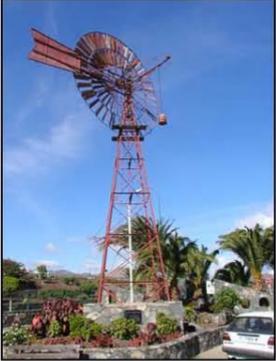
<b>Denominación</b>	MOLINO DE GOFIO DE LAS PUNTILLAS	
<b>Código</b>	14

<b>Planimetría</b>	5.8, 6.4	
<b>Localización</b>	Las Puntillas, Ingenio	
<b>Coordenadas UTM</b>	460.912/3.088.494/41,40	
<b>Descripción</b>	<p>Molino de Gofio movido por aeromotor apoyado sobre una estructura metálica. El molino se encuentra instalado en una construcción de planta rectangular y presenta una habitación por debajo del nivel del suelo donde se encuentra la maquinaria.</p>	
<b>Situación administrativa</b>	<p>Incluido en Carta Etnográfica de la FEDAC con código nº 02915. Código 78 en el informe del 2003.</p>	
<b>Observaciones</b>	<p>Se encuentra en el entorno cercano a la vía por lo que habría que valorar la incidencia que pueda tener sobre él la obra.</p>	
<b>Recomendaciones/medidas correctoras</b>	<p>En caso de verse afectado indirectamente por la construcción de infraestructuras auxiliares relacionadas con las obras del Tramo IV del Tren de Gran Canaria, se recomienda la delimitación física del bien a través de su vallado provisional de obra, así como su señalización.</p>

<b>Categoría</b>	<p>Arqueológica .                  Etnográfica X                  Arquitectónica .                  Paleontológica .</p>	
<b>Conservación</b>	<p>Buena X                  Regular .                  Mala .</p>	
<b>Valor histórico</b>	<p>Alto</p>	
<b>Afección</b>	<p>Directa .                  Indirecta X                  Especial .                  Ninguna .</p>

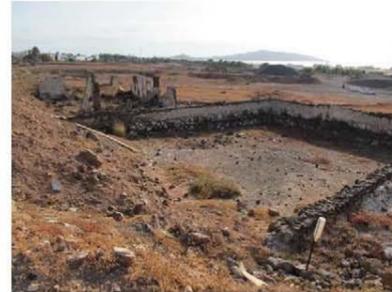
denominación **CASA DE FINCA Y ESTANQUE EN LAS PUNTILLAS**

Restos de muros de vivienda en ruinas y estanque de obra de planta cuadrangular. La casa, compuesta por varios volúmenes hoy en ruinas, conserva parte de los muros de la fachada donde se observan restos de cantos revistiendo los vanos y esquinas. El estanque, de planta cuadrangular, está elaborado con muros de mampuesto y mortero de cal, revestido en su interior con cal.

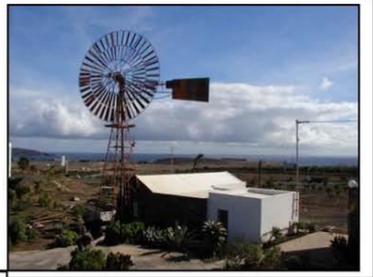
**Denominación** POZO DE LAS PUNTILLAS

**Descripción**  
 Pozo de planta cuadrangular movido por la fuerza de un molino de viento o aerogenerador. Asociado al pozo se encuentra una segunda construcción de planta rectangular con techumbre a dos aguas.

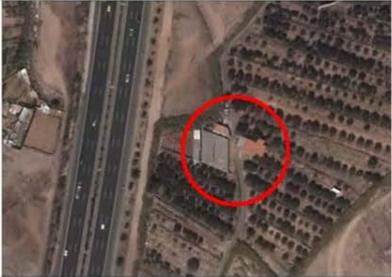
**Descripción**  
 A través de ortofotografía se observa un conjunto de inmuebles relacionados con una finca agrícola en producción que podrían tener interés histórico, aunque no se pudo acceder a la parcela.

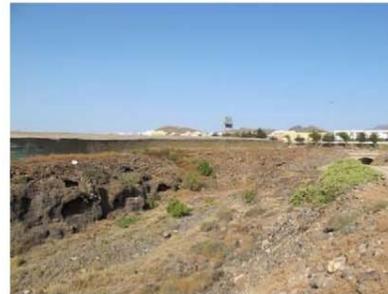
Barranco de los Aromeros,  
Ingenio

Conjunto de solapones y cuevas situados en el margen derecho del Barranco de los Aromeros. Se ha localizado al menos una cueva natural con relleno sedimentario, en el que en superficie se aprecia abundante basura, no descartándose la posibilidad de potencial arqueológico de la misma. Así mismo, existen otros solapones o cuevas de menores dimensiones que pueden tener interés arqueológico.

Conservación	
Buena	<input type="checkbox"/>
Regular	<input checked="" type="checkbox"/>
Mala	<input type="checkbox"/>

No se observan restos arqueológicos en superficie ya que existe mucha basura, aunque no se descarta su interés arqueológico hasta la realización de los sondeos pertinentes. El barranco de los Aromeros cuenta con abundantes yacimientos en torno a su cauce, por lo que no se descarta el uso de estas cuevas en época aborígen.

Debido a la afección directa de la obra en la zona se recomienda la realización de sondeos arqueológicos para averiguar el potencial arqueológico de las cuevas y solapones antes del comienzo de la obra.  
 En caso de existir potencial arqueológico en las cuevas, se recomienda la realización de una excavación total del conjunto antes de realizar la obra.

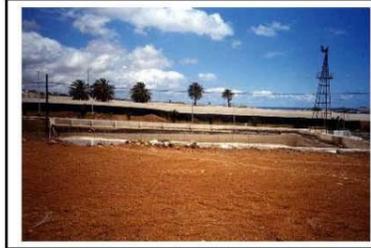
**Denominación** POZO Y ESTANQUE LAS CAÑADAS

Estanque de planta rectangular elaborado con muros de mampostería. A esta obra se adosa un pozo compuesto por tres estancias o construcciones rectangulares independientes y un cuarto con el aeromotor o motor eólico destinado a mover la maquinaria de extracción del agua del pozo.

Conservación	
Buena	X
Regular	.
Mala	.

El estanque se encuentra situado muy cerca de la traza del tren considerándose que su afección es indirecta.

En caso de verse afectado indirectamente por la construcción de infraestructuras auxiliares relacionadas con las obras del Tramo IV del Tren de Gran Canaria, se recomienda la delimitación física del bien a través de su vallado provisional de obra, así como su señalización.

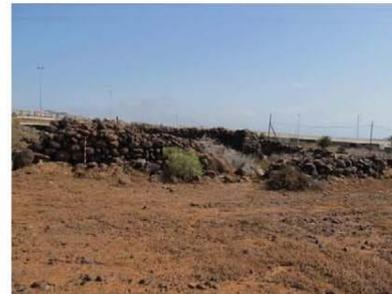
Denominación **CHOZA DE PIEDRA SECA, LAS CAÑADAS**

Choza de piedra seca de planta rectangular parcialmente derruida en su lateral sureste. Su interior se divide en varias estancias o compartimentos de planta cuadrangular. No conservan techumbre.

Conservación	
Buena	X
Regular	
Mala

Si bien no se observan restos arqueológicos en el entorno inmediato, cabe la probabilidad de que esta estructura se levantara sobre una construcción anterior, de época aborígen, o se hayan aprovechado las piedras de ésta para su construcción. Esta hipótesis la sustentamos en la información aportada por la FEDAC para la ficha con código 2719 Goro, de la posible existencia de una estructura aborígen en la zona.

En caso de verse afectado indirectamente por la construcción de infraestructuras auxiliares relacionadas con las obras del Tramo IV del Tren de Gran Canaria, se recomienda la delimitación física del bien a través de su vallado provisional de obra, así como su señalización.

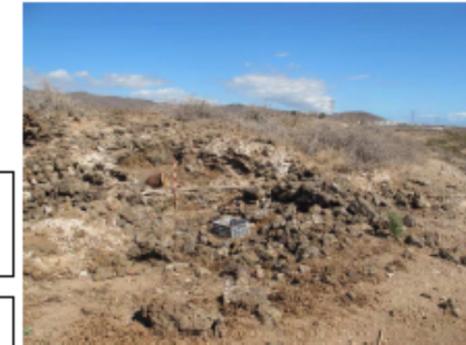
Conjunto de corrales elaborados con muros de piedra seca que parcialmente han sido excavados en la toba volcánica. Se ubican en las laderas sur y sureste de la Montaña de Los Espinales.

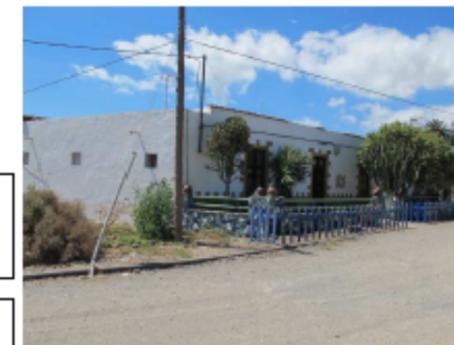
**Denominación** ALPENDRE, PAJERO Y CUARTO DE APEROS

Alpendre, pajero y cuarto de aperos, inventariados en la FEDAC con el código número 5041. En la actualidad los inmuebles han sido reformados y se destina a la Obra Social de Acogida.

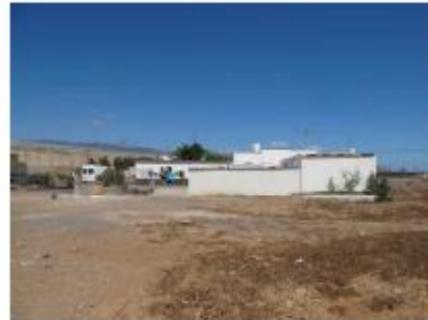
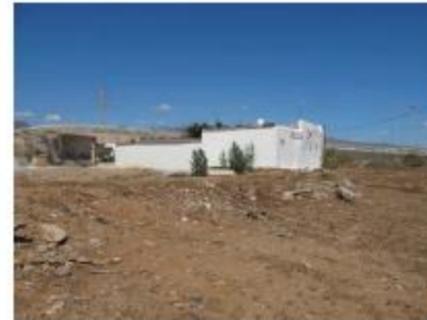
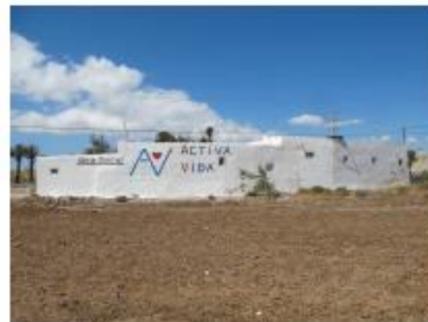
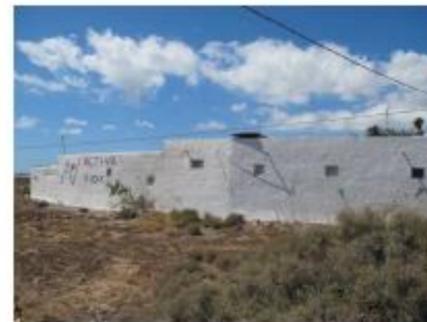
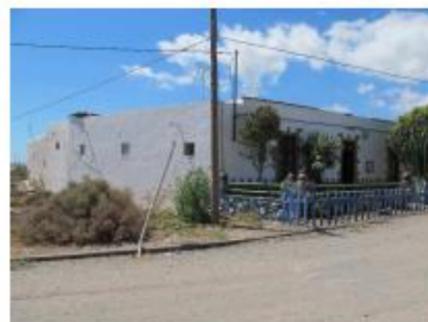
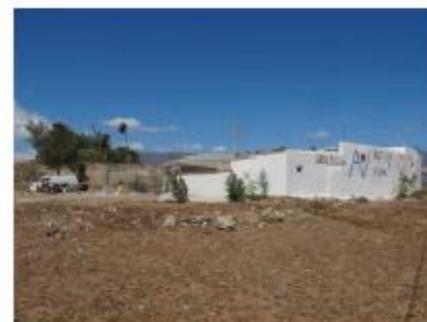
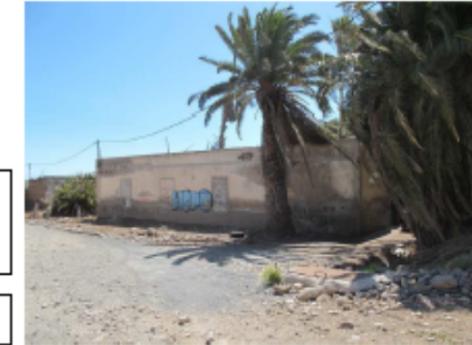
**Código** 4

Dos casas terreras, estanque y dos cantoneras. Todos estos bienes están inventariados en la FEDAC con el código número 5042. Los inmuebles están en estado de semi - abandono.

Buena	.
Regular	X
Mala	.

Este elemento patrimonial se encuentra dentro trazado del tren, afectado directamente por el acondicionamiento de vías preexistentes y por taludes del trazado de la vía ferroviaria.

Este bien se encuentra recogido dentro del inventario de la FEDAC, con una valoración patrimonial media. Según nuestro criterio, el bien no reúne valores patrimoniales lo suficientemente relevantes como para proponer una conservación in situ. No obstante, si creemos conveniente realizar una labor de documentación exhaustiva del bien, de cara a su conservación documental futura antes de la ejecución de la obra. Esto implicará la realización de un completo reportaje fotográfico, topográfico, descriptivo, gráfico a través de dibujos a escala, etc.

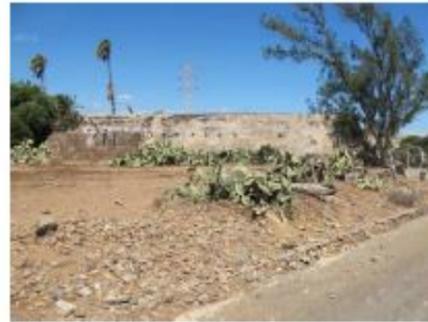
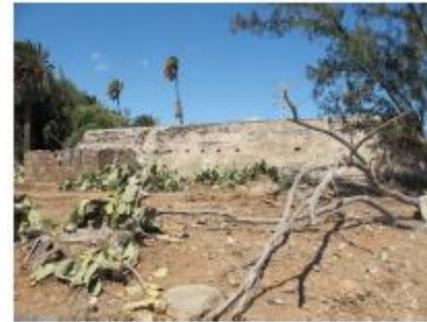
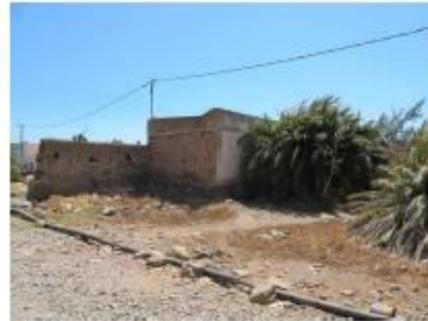
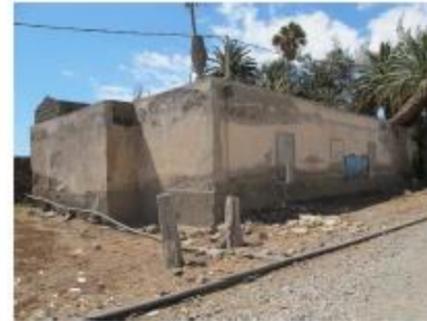
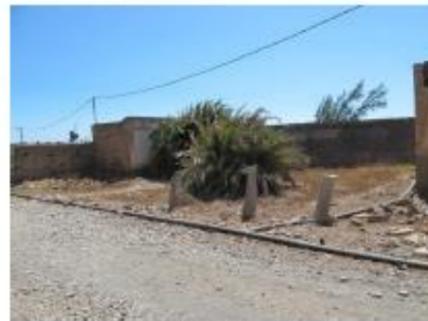
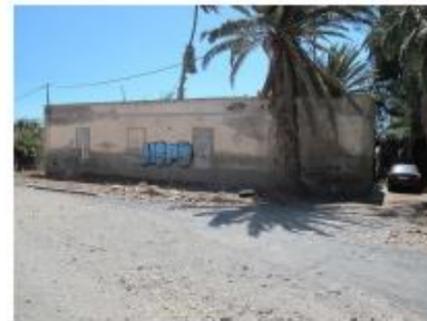
**Código** 5

Pozo, estanque, cantonera, casa y alpendre en estado ruinoso. Estos bienes se encuentran inventariados en la FEDAC con el código 5043.

Buena	
Regular	X
Mala

Este elemento patrimonial se encuentra dentro trazado del tren, por lo que tiene una afección directa.

Este bien se encuentra recogido dentro del inventario de la FEDAC, con una valoración patrimonial media. Según nuestro criterio, el bien no reúne valores patrimoniales lo suficientemente relevantes como para proponer una conservación in situ. No obstante, si creemos conveniente realizar una labor de documentación exhaustiva del bien, de cara a su conservación documental futura antes de la ejecución de la obra. Esto implicará la realización de un completo reportaje fotográfico, topográfico, descriptivo, gráfico a través de dibujos a escala, así como la recuperación de la maquinaria del pozo.

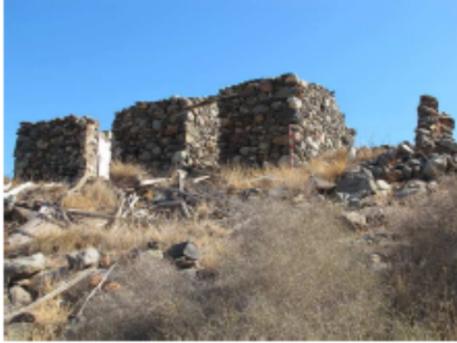
<b>Denominación</b>	CUARTERÍAS											
<b>Código</b>	8

<b>Planimetría</b>	5.5 y 6.5											
<b>Localización</b>	Juan Grande, San Bartolomé de Tirajana.											
<b>Coordenadas UTM</b>	453.500/3.077.022/55.20											
<b>Descripción</b>	Cuarterías formadas por dos cuartos anexos elaborados con piedra y barro y techumbre a dos aguas hoy desaparecida. Se encuentran en estado de abandono.	<table border="1"> <thead> <tr> <th colspan="2">Categoría</th> </tr> </thead> <tbody> <tr> <td>Arqueológica</td> <td>.</td> </tr> <tr> <td>Etnográfica</td> <td>X</td> </tr> <tr> <td>Arquitectónica</td> <td>.</td> </tr> <tr> <td>Paleontológica</td> <td>.</td> </tr> </tbody> </table>	Categoría		Arqueológica	.	Etnográfica	X	Arquitectónica	.	Paleontológica	.
Categoría												
Arqueológica	.											
Etnográfica	X											
Arquitectónica	.											
Paleontológica	.											
<b>Situación administrativa</b>	Inventario de la FEDAC, ficha 8967.	<table border="1"> <thead> <tr> <th colspan="2">Conservación</th> </tr> </thead> <tbody> <tr> <td>Buena</td> <td>.</td> </tr> <tr> <td>Regular</td> <td>X</td> </tr> <tr> <td>Mala</td> <td>.</td> </tr> </tbody> </table>	Conservación		Buena	.	Regular	X	Mala	.

Conservación												
Buena	.											
Regular	X											
Mala	.											
<b>Observaciones</b>	Este elemento se encuentra dentro de los límites de seguridad del trazado ferroviario, aunque no se ve afectado directamente por la traza ni obras secundarias.	<table border="1"> <thead> <tr> <th colspan="2">Valor histórico</th> </tr> </thead> <tbody> <tr> <td>Bajo</td> <td>.</td> </tr> </tbody> </table>	Valor histórico		Bajo	.						
Valor histórico												
Bajo	.											
<b>Recomendaciones/medidas correctoras</b>	Se recomienda la señalización perimetral del bien para evitar cualquier afección por la obra. En caso de afección por cualquier obra de infraestructura o acondicionamientos del trazado del tren, no consideramos que el conjunto tenga una entidad lo suficientemente relevante como para proponer su conservación in situ. No obstante, recomendamos la realización de una labor de documentación exhaustiva del bien, de cara a su conservación documental futura antes de la ejecución de la obra. Esto implicará la realización de un completo reportaje fotográfico, topográfico, descriptivo, gráfico a través de dibujos a escala, etc.	<table border="1"> <thead> <tr> <th colspan="2">Afección</th> </tr> </thead> <tbody> <tr> <td>Directa</td> <td>.</td> </tr> <tr> <td>Indirecta</td> <td>X</td> </tr> <tr> <td>Especial</td> <td>.</td> </tr> <tr> <td>Ninguna</td> <td>.</td> </tr> </tbody> </table>	Afección		Directa	.	Indirecta	X	Especial	.	Ninguna	.

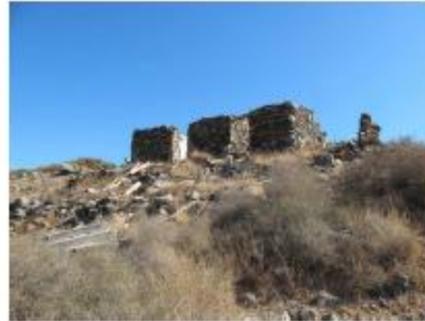
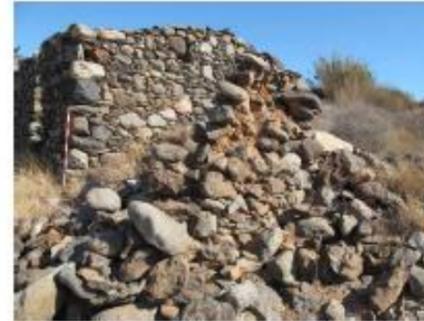
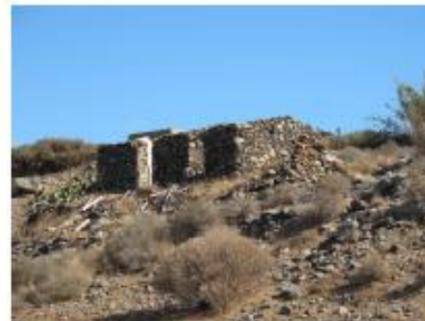
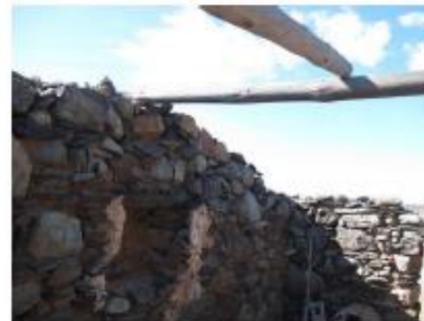
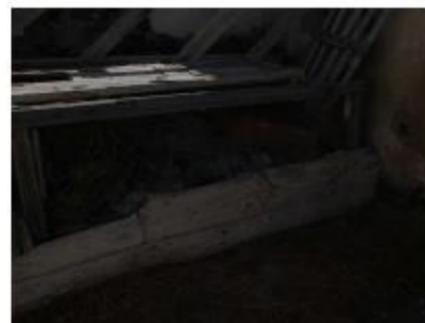
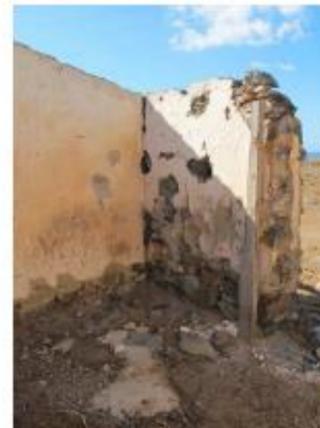
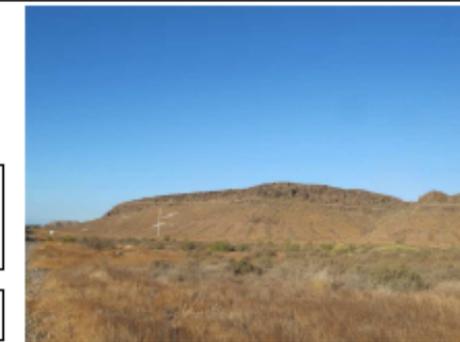
**Código** 9

Gran extensión de terrenos de cultivo de tomates abandonados en la actualidad. Ocupa las laderas y llanos de una gran extensión, así como los lomos de la zona. A estos terrenos de cultivo se le asocian infraestructuras de riego y elementos de preparación de la tierra de cultivo tales como acequias y majanos respectivamente. Algunos majanos son de grandes dimensiones alcanzando los 40 metros de longitud por 1,5 metros de ancho.

El trazado del tren afecta a parte de este bien, fundamentalmente en los terrenos de cultivo llanos y parte de las laderas en la zona de la Mesa del Salinero.

Este bien se encuentra recogido dentro del inventario de la FEDAC, con una valoración patrimonial media. Según nuestro criterio, el bien no reúne valores patrimoniales lo suficientemente relevantes como para proponer una conservación in situ. No obstante, si creemos conveniente realizar una labor de documentación exhaustiva del bien, de cara a su conservación documental futura antes de la ejecución de la obra. Esto implicará la realización de un completo reportaje fotográfico, topográfico, descriptivo, gráfico a través de dibujos a escala, etc.

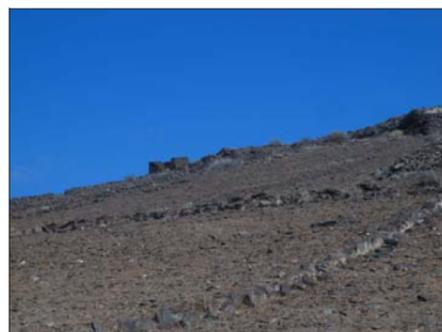
Cuarto de planta rectangular con muros hechos de laja y barro, con altura de poco más de un metro y techumbre a un agua. La anchura de los muros del cuarto de aperos es de 0,6/0,7 metros. Junto al cuarto de aperos hay dos pequeños corrales de piedra.

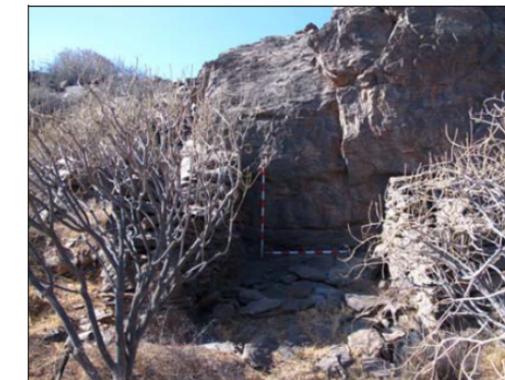
Estructura de piedra construida aprovechando como pared un afloramiento rocoso. Los muros son de piedra seca y destacan por su excelente factura.

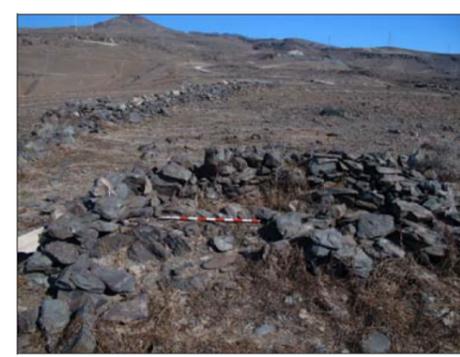
**Descripción**  
 Estructura de piedra de tendencia circular de medianas dimensiones, elaborada con lajas y cuyos muros no superan los 40 cm de altura. Se encuentra muy desmantelada.

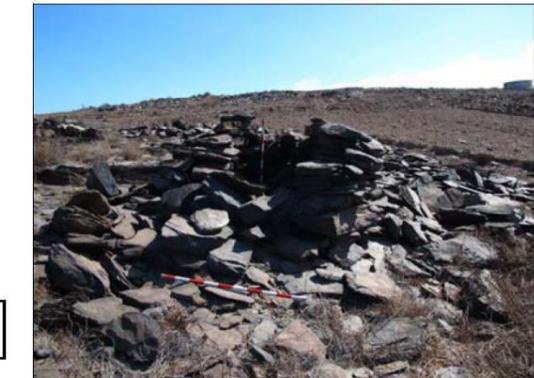
**Descripción**  
 Pequeña estructura de morfología circular que se apoya sobre un pequeño afloramiento rocoso localizado en medio de antiguos campos de cultivo. Está construida con lajas y su altura no supera el metro.

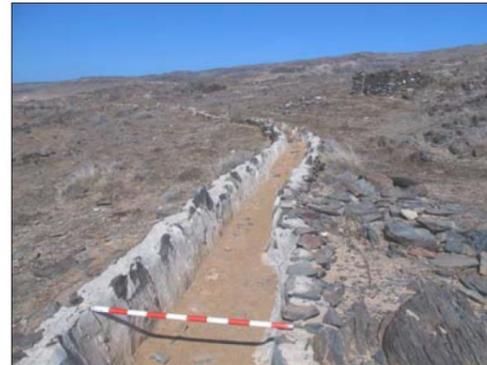
El Morrete

Los dos alpendres son de planta rectangular con muros de piedra seca (lajas), de techo plano y muros de una altura de entre 1 y 1,70 metros, así como una anchura de 0,5 a 0,9 metros. No se conservan las techumbres.  
 La acequia principal está construida con lajas, mortero de cal y arena y alcanza casi el metro de ancho.

Conservación	
Buena	.
Regular	X
Mala	.

Posiblemente relacionada con las labores de cultivo en la zona.

Ninguna.

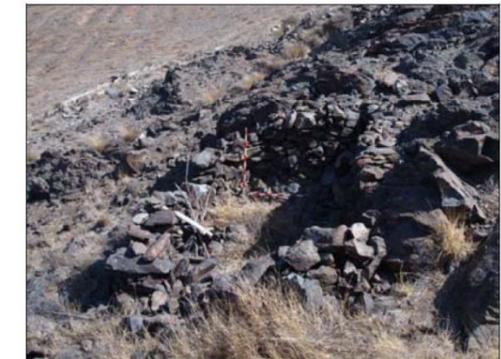
**Denominación** CONJUNTO DE DOS ESTRUCTURAS DE PIEDRA

Conjunto de dos estructuras de piedra asociadas por su cercanía.  
Estructura 1: gran estructura de tendencia rectangular, de muros de piedras seca, ubicada en la parte posterior del Morrete de las Salinas, seguramente asociado a los alpendres situados encima del mismo.  
Estructura 2: pequeña estructura circular de piedra seca, parcialmente desmantelada.

Conservación	
Buena	.
Regular	X
Mala	.

Ninguna

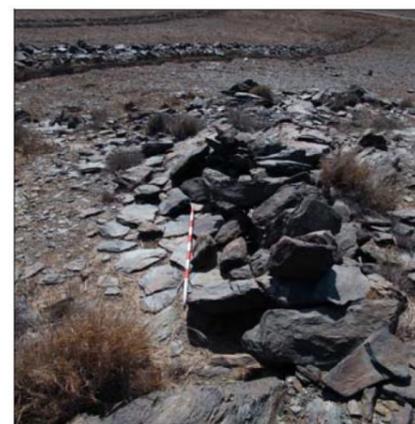
**Denominación** RESTOS DE MURO DE PIEDRA

**Descripción**  
 Restos de un muro de piedra seca elaborado con lajas muy desmantelado. No se aprecia si formaba parte de una estructura más compleja.

**Observaciones**  
No se puede determinar el uso, pero probablemente esté ligada a la actividad agrícola de la zona

**Recomendaciones/medidas correctoras**  
En caso de verse afectado indirectamente por la construcción de infraestructuras auxiliares relacionadas con las obras del Tramo VI del Tren de Gran Canaria, se recomienda la delimitación física del bien a través de su vallado provisional de obra, así como su señalización, para evitar cualquier daño al bien.

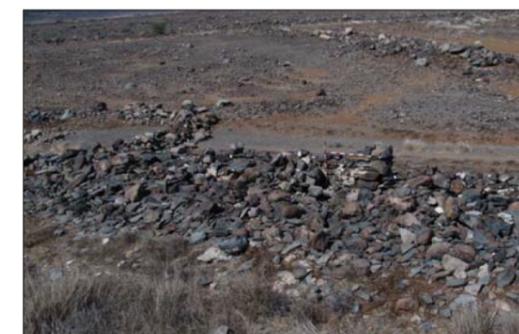
**Denominación** CONJUNTO DE ESTRUCTURAS DE PIEDRA - CUARTERIAS

**Descripción**  
 Conjunto de varias estructuras de piedra y mortero de cal, muy desmanteladas, aunque en los restos visibles se observa la buena factura de las paredes. Seguramente estaban asociadas a la explotación agrícola de la zona.

**Recomendaciones/medidas correctoras**  
Ninguna

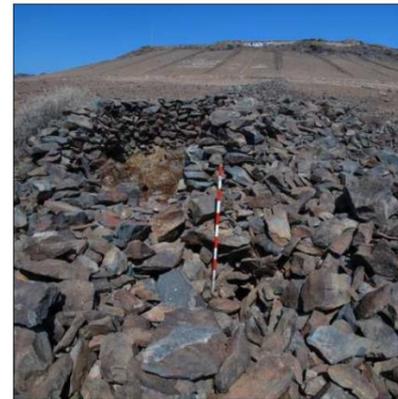
**Denominación** ESTRUCTURAS DE PIEDRA MESA DE LOS MACHOS I

Conjunto de al menos cuatro estructuras de piedra adosadas a uno de los grandes majanos de piedras que dividen los terrenos de cultivo. De morfología variable, predominan las de planta semicircular en forma de "U" con orientación norte. En alguna de ellas se aprecian los restos de una sencilla techumbre compuesta de numerosos palos alineados. Seguramente estas estructuras están asociadas a la explotación agrícola de la zona.

La traza del tren afecta directamente a este conjunto de estructuras. Si bien el conjunto se encuentra algo desmantelado, sería conveniente documentarlo de cara a estudios futuros relacionado con la explotación económica de la zona.

La entidad del conjunto no se considera lo suficientemente relevante como para proponer su conservación in situ, aunque sí debería realizarse una labor de documentación exhaustiva del bien, de cara a su conservación documental futura antes de la ejecución de la obra. Esto implicará la realización de un completo reportaje fotográfico, topográfico, descriptivo, gráfico a través de dibujos a escala, etc.

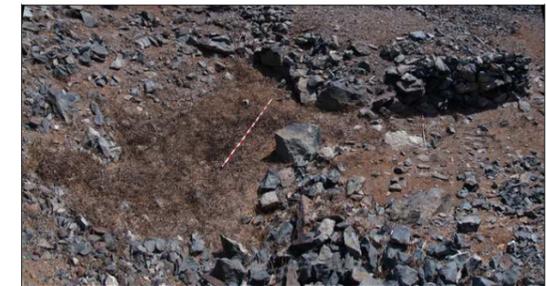
**Denominación** ESTRUCTURA DE PIEDRA MESA DE LOS MACHOS II

Estructura de piedra de grandes dimensiones excavada en el terreno con muros de piedra seca y de tendencia circular. Medidas aproximadas de 5 m por 3m, no superando los muros 1 m de altura. Al interior se observan numerosos derrumbes que impiden ver su morfología exacta correctamente. A la estructura se accede a través de un pasillo claramente visible, aunque con derrumbes en uno de sus lados, de más de 2 m de largo y 1 m de ancho. Al exterior se observa una especie de plataforma acondicionada con un pequeño muro de piedra. Hacia el lado sur de la estructura se localiza una pequeña estructura circular de piedra, con muros de piedra seca.

La traza del tren afecta directamente a esta estructura. Podría estar relacionada con la actividad agrícola de la zona, pero por su morfología no se descarta que pueda haber tenido uso en época prehistórica.

Debido a la afección directa de la obra sobre el bien, se recomienda la documentación exhaustiva del bien, de cara a su conservación documental futura antes de la ejecución de la obra. Esto implicará la realización de un completo reportaje fotográfico, topográfico, descriptivo, gráfico a través de dibujos a escala, etc. Si se considera necesario, la realización de sondeos arqueológicos para averiguar el potencial arqueológico de la estructura.

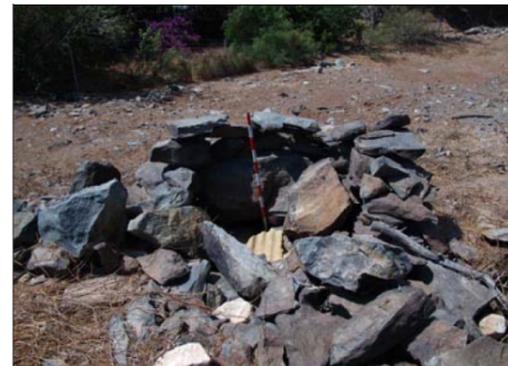
Denominación **ESTRUCTURA DE PIEDRA MESA DE LOS MACHOS III**

Pequeño goro circular con muro de piedra seca de 1 m de altura, cercano a la GC-1, en muy mal estado de conservación.

Conservación	
Buena	.
Regular	.
Mala	X

En caso de verse afectado indirectamente por la construcción de infraestructuras auxiliares relacionadas con las obras del Tramo VI, se recomienda la delimitación física del bien a través de su vallado provisional de obra, así como su señalización.

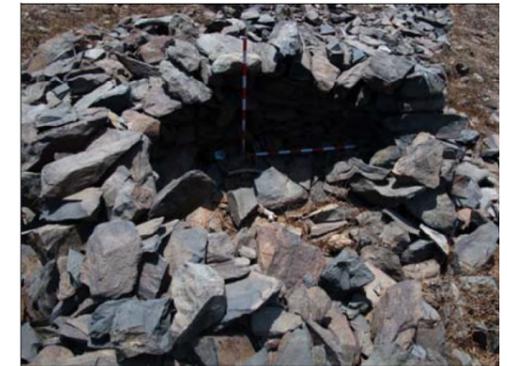
Denominación **ESTRUCTURA DE PIEDRA MESA DE LOS MACHOS IV**

Estructura circular de piedra seca, construida justo encima de uno de los majanos que dividen las laderas de cultivo.

La traza del tren afecta directamente a esta estructura.

La entidad de la estructura no se considera lo suficientemente relevante como para proponer su conservación in situ, aunque sí debería realizarse una labor de documentación exhaustiva del bien, de cara a su conservación documental futura antes de la ejecución de la obra. Esto implicará la realización de un completo reportaje fotográfico, topográfico, descriptivo, gráfico a través de dibujos a escala, etc.

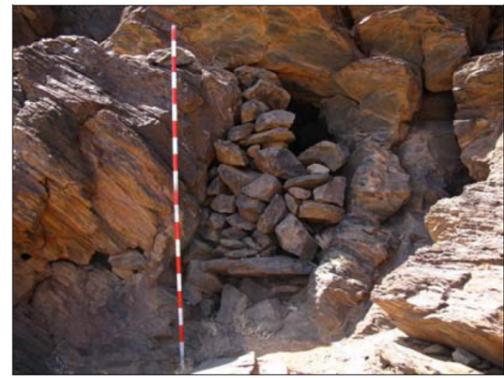
Cueva natural con muro de piedra seca de cerramiento en prácticamente la totalidad de la boca. Se observa un pequeño orificio originado por la pérdida de algunas piedras, que permitieron la inspección visual del interior. Dentro de la cavidad se comprueba la existencia de un potente paquete sedimentario de al menos 70 cm. También se localizaron dos fragmentos cerámicos en superficie.

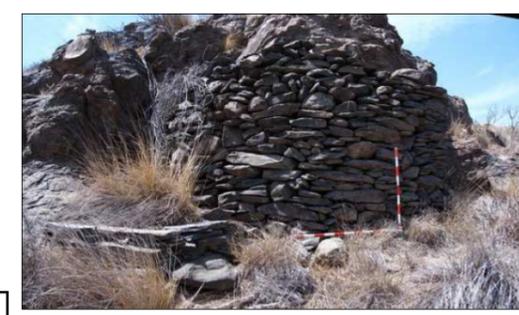
Cueva natural con un grueso muro curvo de piedra seca de cerramiento y pequeñas plataformas acondicionadas en el exterior. El muro de cerramiento, de casi 1 m de ancho, es de excelente factura, en cuyo remate se apoyan verticalmente grandes lajas de piedra a modo de cubierta del espacio resultante entre la boca de la cueva y el muro. Al interior se observan dos pequeñas oquedades naturales cuyo suelo se ha acondicionado con relleno de tierra sustentado por pequeños muros de lajas.

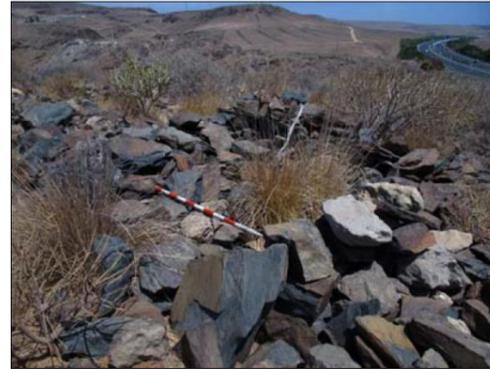
Estructura de piedra seca de morfología cuadrada de pequeñas dimensiones que se adosa a uno de los majanos de cultivo ubicados en la parte superior de la margen derecha del barranco de la Cazuela.

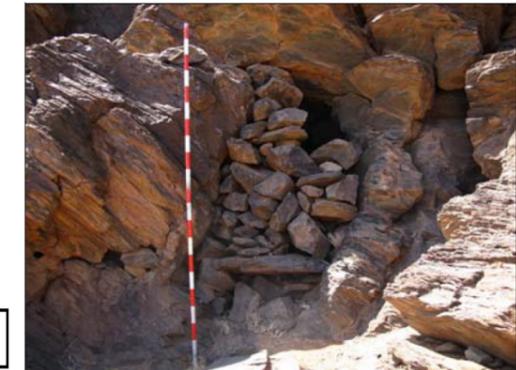
Cueva natural con muro de piedra seca de cerramiento en prácticamente la totalidad de la boca. Se observa un pequeño orificio originado por la pérdida de algunas piedras, que permitieron la inspección visual del interior. Dentro de la cavidad se comprueba la existencia de un potente paquete sedimentario de al menos 70 cm. También se localizaron dos fragmentos cerámicos en superficie.

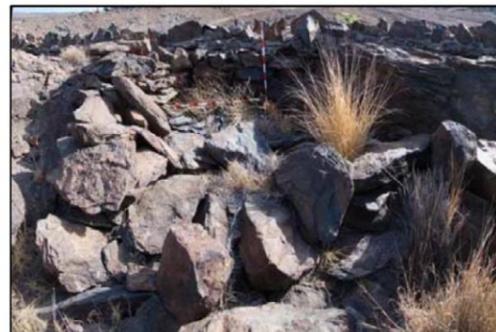
Riego a base de lajas y mortero de cal, que discurre por los llanos situados en lo alto de la margen derecha del barranco del Pinillo. Se observa una estructura de piedra seca adosada a este riego, de tendencia cuadrada y algo desmantelada.

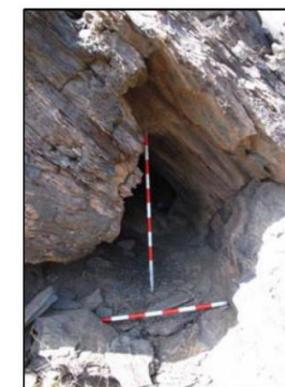
Pequeña cueva natural que presenta un sencillo acondicionamiento del suelo a base de lajas, a modo de sustentación del sedimento interior.

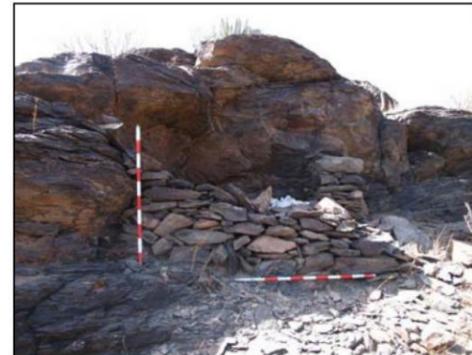
Estructura de piedra adosada al risco, cerca del lomo de la Mesa Ancha. De planta cuadrangular, sus muros están elaborados con piedra seca del entorno.

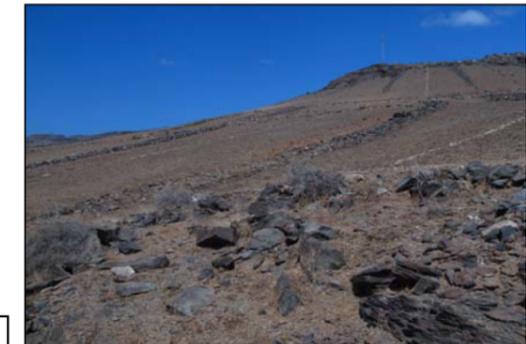
Gran extensión de campos de cultivo que se localiza sobre diversas laderas de suave pendiente, con cercados delimitados por majanos de 2 a 3 metros de longitud. Las acequias secundarias que atraviesan los cercados son de laja y cal.

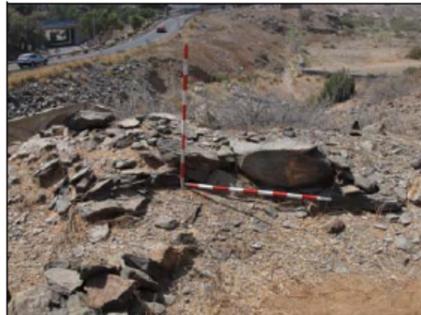
<b>Denominación</b>	YACIMIENTO ARQUEOLÓGICO EL CANARIO	
<b>Código</b>	31

<b>Planimetría</b>		
<b>Localización</b>	Barranco del Cañizo-El Canario Bajo	
<b>Coordenadas UTM</b>	445.055/3.071.524/18.00	
<b>Descripción</b>	<p>Conjunto de estructuras de piedra situadas cerca del cauce del barranco y al abrigo de un promontorio rocoso en el que se localizan numerosas oquedades.</p> <p>En esta área se localizan diversos elementos de interés patrimonial:</p> <ol style="list-style-type: none"> <li>1. <u>Yacimiento arqueológico El Canario</u>: restos de diversas estructuras arqueológicas y gran cantidad de material arqueológico en superficie (malacofauna, cerámica, etc).</li> <li>2. <u>Cuevas</u>: cuevas y solapones, algunas reutilizadas en la actualidad. Al pie de las mismas se observa material arqueológico rodado.</li> <li>3. <u>Estructura de piedra</u>: elemento etnográfico compuesto por una estructura de tendencia cuadrada, que se apoya en grandes piedras naturales.</li> </ol>

<b>Situación administrativa</b>	Ninguna. Nuevo hallazgo	
<b>Observaciones</b>	El yacimiento queda en el entorno de la traza del tren por lo que puede recibir una afección indirecta.	
<b>Recomendaciones/medidas correctoras</b>	En caso de verse afectado indirectamente por la construcción de infraestructuras auxiliares relacionadas con las obras del Tramo VI, se recomienda la delimitación física del bien a través de su vallado provisional de obra, así como su señalización.	
<b>Categoría</b>	Arqueológica	X
	Etnográfica	X
	Arquitectónica	
	Paleontológica	
<b>Conservación</b>	Buena	
	Regular	X
	Mala	
<b>Valor histórico</b>	Alto	
<b>Afección</b>	Directa	
	Indirecta	X
	Especial	
	Ninguna
