# APÉNDICE 10. PATRIMONIO CULTURAL

## 1. INTRODUCCIÓN

El presente estudio del patrimonio cultural tiene como objeto verificar la existencia de elementos de interés histórico en el ámbito de estudio, ya sean de carácter arqueológico, etnográfico y/o histórico-artístico; documentarlos y establecer la afección que la construcción de la infraestructura pueda suponer para ellos, y proponer las pertinentes medidas correctoras en materia de conservación y protección.

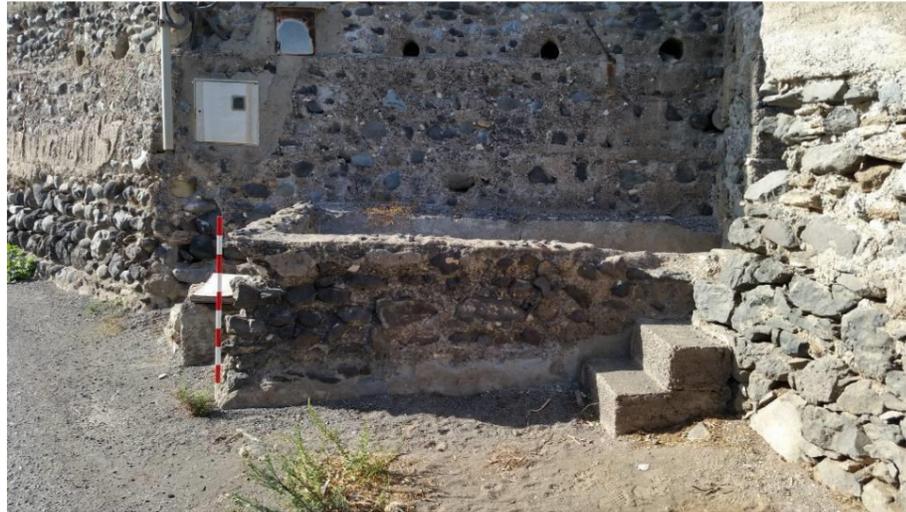
ETN-001: Vista general del rebosadero

Este elemento etnográfico se sitúa en el límite oriental de la parcela destinada a la construcción de la Estación Ferroviaria de Telde, a muy escasa distancia de la misma, por lo que se situaría en el ámbito inmediato de las obras de construcción.

CÓDIGO	ETN-001	DENOMINACIÓN	Rebosadero		
TIPOLOGÍA	Hidráulico	UTM	X: 460073	Y: 3096845	Z:104
ESTADO DE CONSERVACIÓN	Alterado	VULNERABILIDAD	Ninguna protección física		
PROTECCIÓN LEGAL	Carta Etnográfica de Gran Canaria (Ficha 05674)	GRADO DE RECONOCIMIENTO SOCIAL Y CIENTÍFICO	Bajo		
EXTENSIÓN / MAGNITUD DE LA INCIDENCIA	Área de implantación de la Estación Ferroviaria de Telde	INCIDENCIA FÍSICA	Alta		
INCIDENCIA VISUAL O PERCEPTUAL	Alta	IMPACTO	Significativo

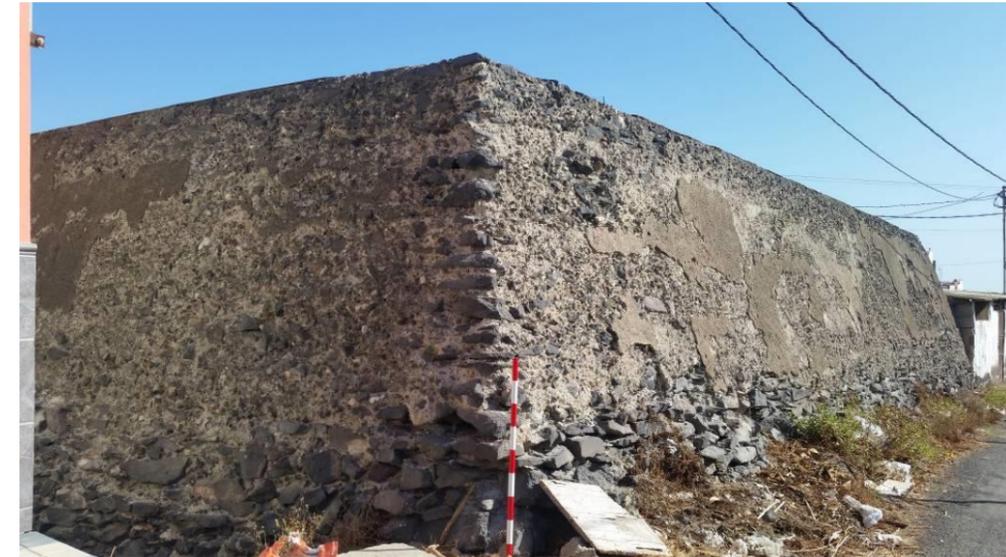
ETN-002: Vista general del estanque

CÓDIGO	ETN-002	DENOMINACIÓN	Estanque		
TIPOLOGÍA	Hidráulico	UTM	X: 460135	Y: 3096775	Z:101
ESTADO DE CONSERVACIÓN	Poco alterado	VULNERABILIDAD	Ninguna protección física		
PROTECCIÓN LEGAL	Carta Etnográfica de Gran Canaria (Ficha 05670)	GRADO DE RECONOCIMIENTO SOCIAL Y CIENTÍFICO	Bajo		
EXTENSIÓN / MAGNITUD DE LA INCIDENCIA	Área de implantación de la Estación Ferroviaria de Telde	INCIDENCIA FÍSICA	No existe		
INCIDENCIA VISUAL O PERCEPTUAL	Baja	IMPACTO	Nada significativo

de Telde. Dado este condicionante, y el hecho de que el estanque se encuentre encajado entre dos viviendas, se considera que no existe peligro de afección por parte de los trabajos de construcción de la estación de tren al bien descrito, sin que sea necesaria en este caso la toma en consideración de medidas preventivas o correctoras.

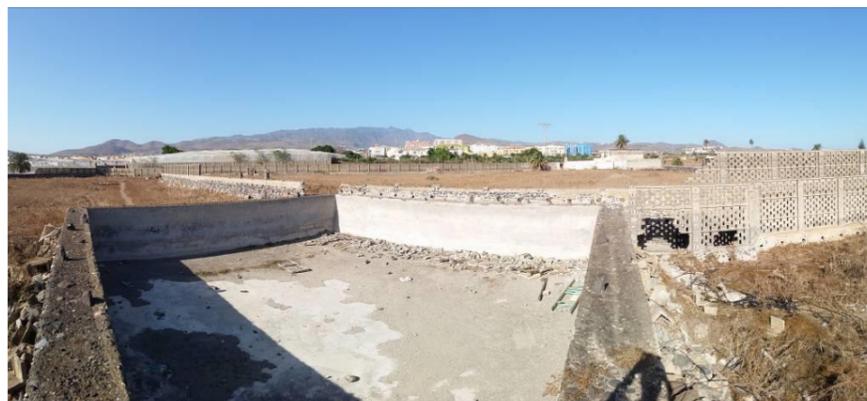
ETN-003: Vista general del estanque que forma parte de este conjunto hidráulico

Este bien etnográfico se sitúa en el interior de la parcela en la que se proyecta la construcción de la Estación Ferroviaria de Telde, por lo que existe afección directa al conjunto hidráulico. Al tratarse de bienes en desuso, encontrarse en un estado de conservación regular, y sobre todo, por tratarse de elementos que presentan una numerosa y mejor representación en el patrimonio etnográfico de Gran Canaria, se considera viable la supresión de estos elementos.

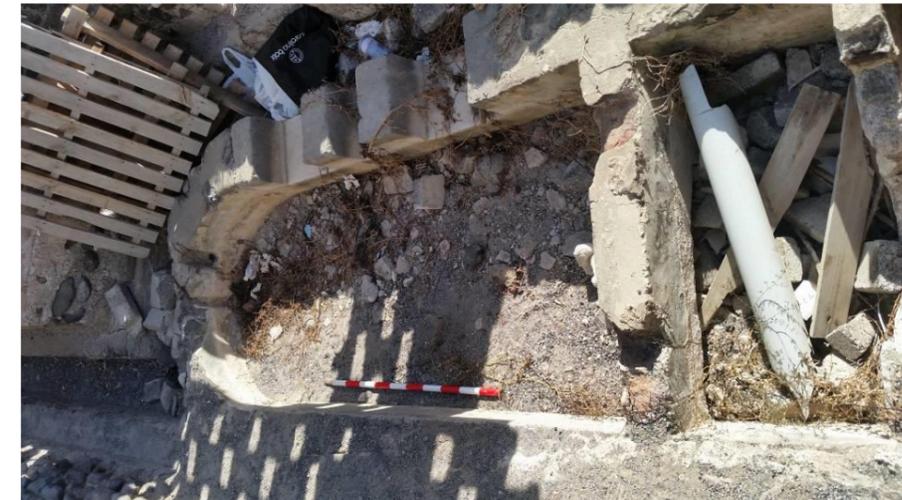
ETN-003: Cantonera localizada en este conjunto

CÓDIGO	ETN-003	DENOMINACIÓN	Conjunto hidráulico (estanque, cantonera y acequia)		
TIPOLOGÍA	Hidráulico	UTM	X: 460028	Y: 3096825	Z: 105
ESTADO DE CONSERVACIÓN	Alterado	VULNERABILIDAD	Ninguna protección física		
PROTECCIÓN LEGAL	No figura en inventarios patrimoniales	GRADO DE RECONOCIMIENTO SOCIAL Y CIENTÍFICO	Medio		
EXTENSIÓN / MAGNITUD DE LA INCIDENCIA	Área de implantación de la Estación Ferroviaria de Telde	INCIDENCIA FÍSICA	Muy alta		
INCIDENCIA VISUAL O PERCEPTUAL	Muy alta	IMPACTO	Muy significativo

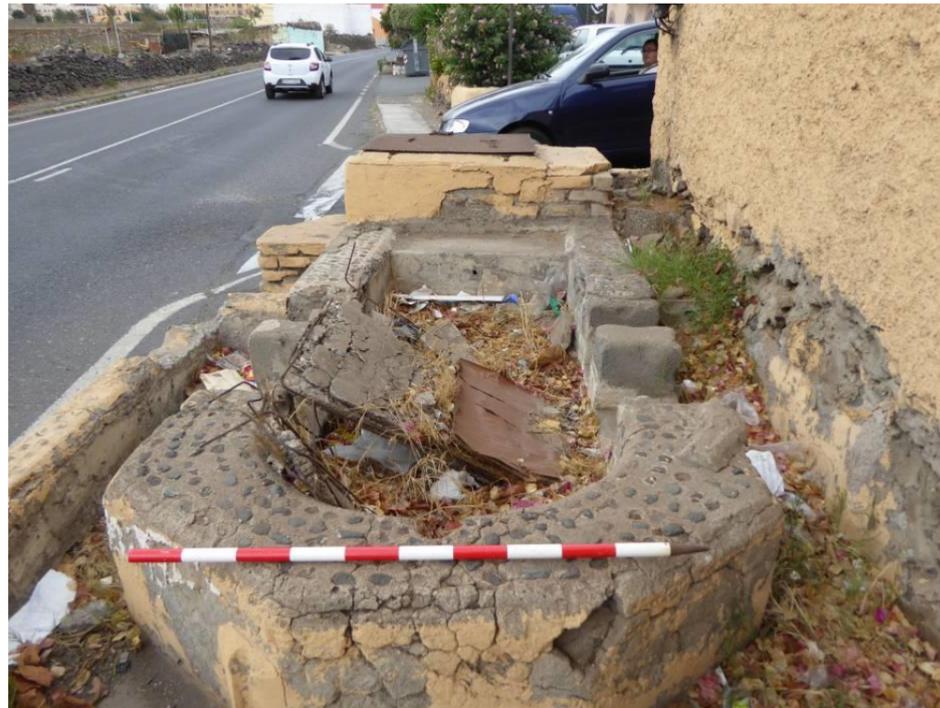
ETN-004: Vista general de la cantonera. La observación de su estado interior nos hace deducir que se encuentra en estado de desuso

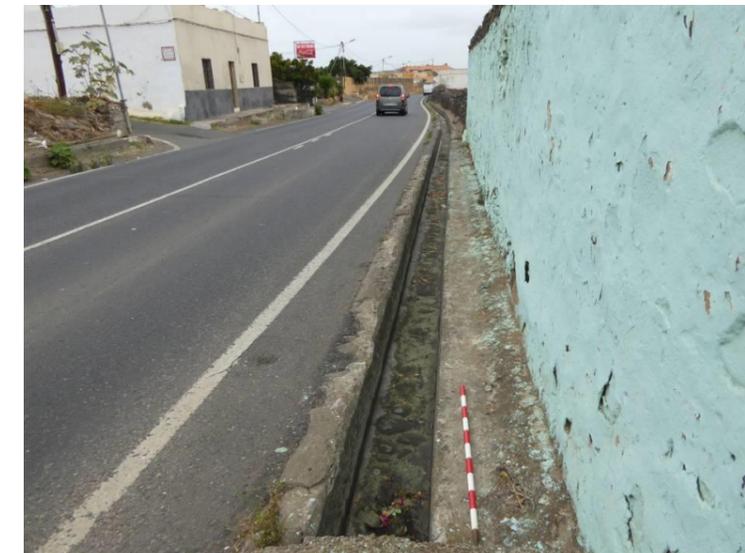
- **ETN-005. Bien etnográfico, Acequia:** Acequia perteneciente a la Heredad de Aguas de Telde, la cual servía para el reparto del agua de riego para todas las fincas agrícolas que se enclavaban en este entorno. Actualmente la mayor parte de las fincas se encuentran en desuso. No obstante, existen todavía algunas fincas que siguen en explotación, por lo que la acequia sigue teniendo el mismo uso que en antaño.

Un tramo de esta acequia se vería afectado por el enlace proyectado como parte de las ramblas de acceso a la estación ferroviaria. Por tanto, las obras supondrían la desaparición o, al menos, la ocultación, de dicho bien etnográfico.

ETN-005: Como puede apreciarse, la acequia discurre en paralelo al trazado de la carretera.

CÓDIGO	ETN-005	DENOMINACIÓN	Acequia		
TIPOLOGÍA	Hidráulico	UTM	X: 459904	Y: 3097111	Z:106
ESTADO DE CONSERVACIÓN	Poco alterado	VULNERABILIDAD	Ninguna protección física		
PROTECCIÓN LEGAL	Carta Etnográfica de Gran Canaria (Ficha 05671)	GRADO DE RECONOCIMIENTO SOCIAL Y CIENTÍFICO	Medio		
EXTENSIÓN / MAGNITUD DE LA INCIDENCIA	Ramblas de acceso a la Estación Ferroviaria de Telde	INCIDENCIA FÍSICA	Muy alta		
INCIDENCIA VISUAL O PERCEPTUAL	Muy alta	IMPACTO	Muy significativo

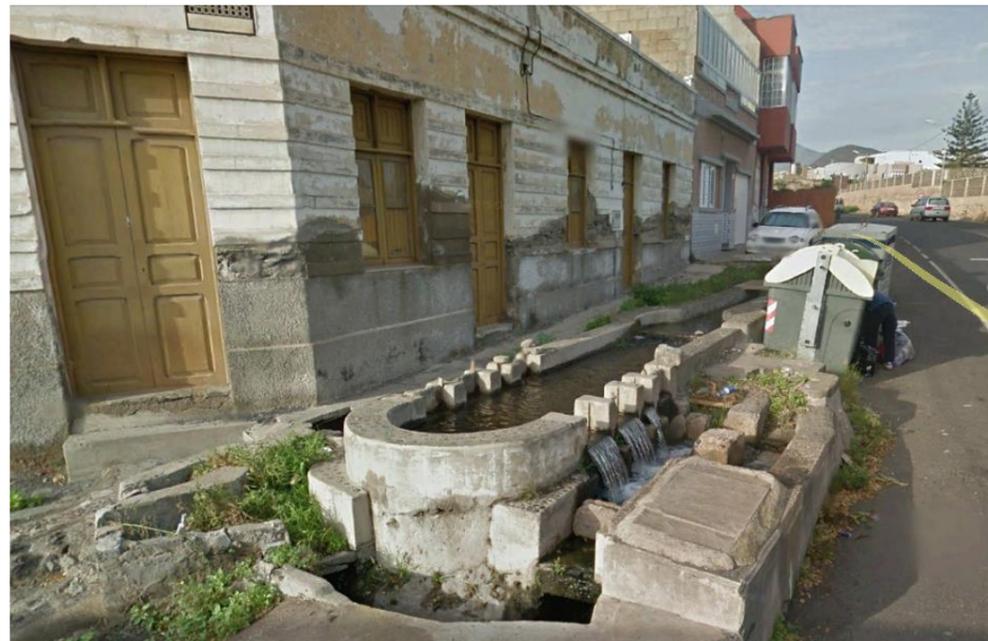
ETN-006: Imagen que data de algunos años atrás en la que se puede apreciar el estado previo de la cantonera antes de que se le añadiesen los tubos de PVC en las troneras

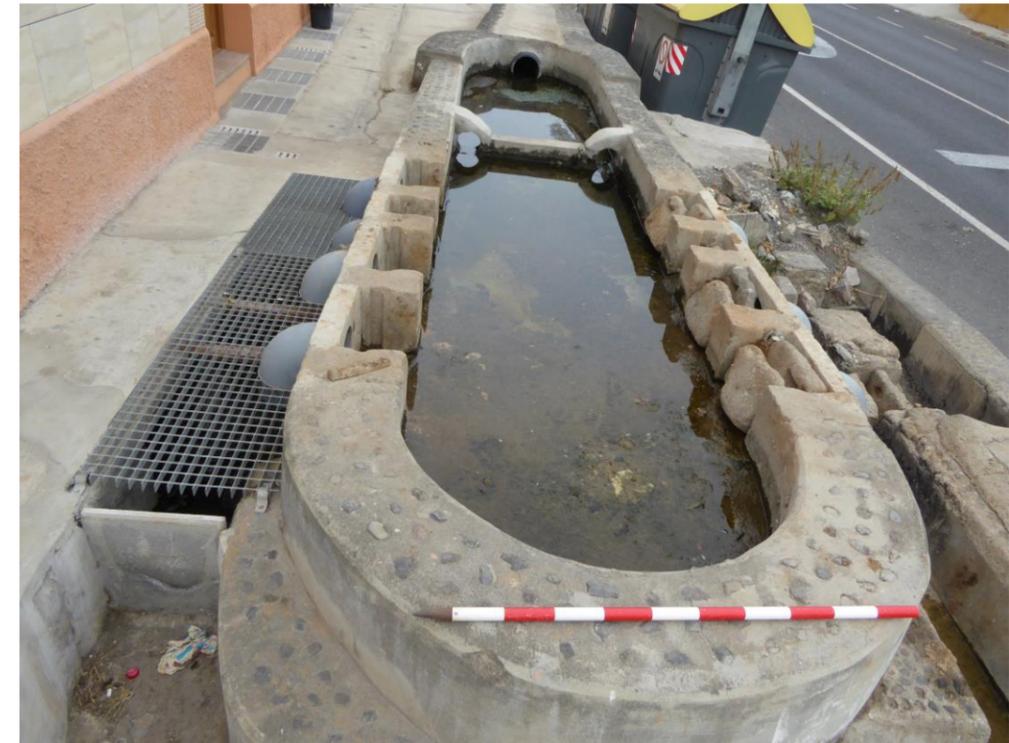
ETN-006: Imagen actual de la cantonera. En esta toma se pueden apreciar los tubos de PVC que se han instalado en las troneras.

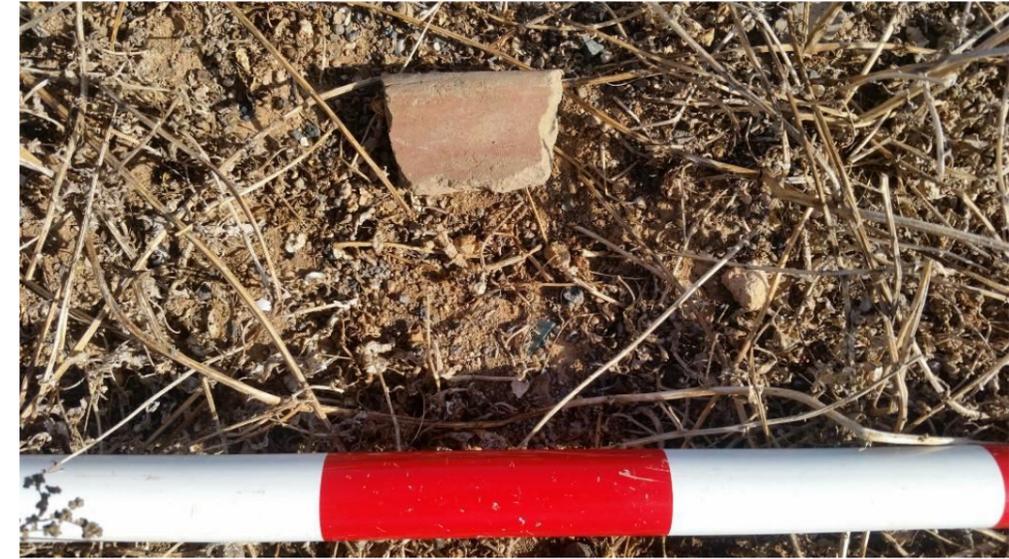
Si bien esta dispersión de materiales arqueológicos se hizo perceptible con claridad en áreas determinadas debido a las condiciones de visibilidad del terreno descritas anteriormente, no es arriesgado suponer que dicha dispersión se registre en buena parte de los terrenos de cultivo. Con lo observado en este momento no se está en condiciones de atribuir un origen a la presencia de dichos materiales, ya que estos bien pudieran haber sido aportados desde otros lugares con la tierra de cultivo, o bien su presencia pudiera explicarse porque la sorriba de los terrenos agrícolas afectó a elementos que hoy permanecen enterrados ante el subsuelo. Ante la duda anterior se considera que es necesaria la toma en consideración de medidas preventivas destinadas a minimizar las posibilidades de afección a elementos arqueológicos que potencialmente pudieran actualmente hallarse bajo los labradíos hoy abandonados.

ARQ-001: Fragmento cerámico localizado en superficie

CÓDIGO	ARQ-001	DENOMINACIÓN	El Campillo		
TIPOLOGÍA	Material en superficie, área potencialmente arqueológica	UTM	X: 459963	Y: 3096850	Z:102
ESTADO DE CONSERVACIÓN	Muy alterado	VULNERABILIDAD	Ninguna protección física		
PROTECCIÓN LEGAL	No figura en inventarios patrimoniales	GRADO DE RECONOCIMIENTO SOCIAL Y CIENTÍFICO	Medio		
EXTENSIÓN / MAGNITUD DE LA INCIDENCIA	Área de implantación de la Estación Ferroviaria de Telde	INCIDENCIA FÍSICA	Muy alta		
INCIDENCIA VISUAL O PERCEPTUAL	Muy alta	IMPACTO	Muy significativo

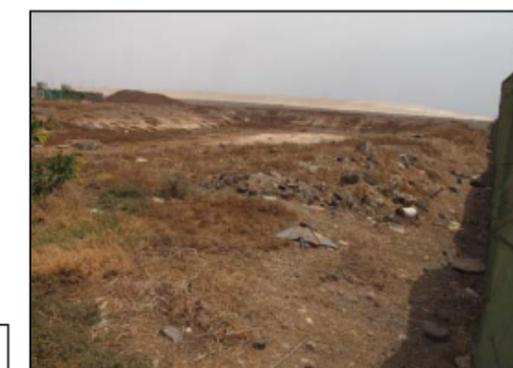
**Denominación** BALSA

**Código** 04

**Localización**  
 Vecindario (Santa Lucía de Tirajana)
