CANCHA DE CAMBALUD. PLANO DE LAS NN.SS.

CANCHA DE LA CRUZ. PLANO DE SITUACIÓN.

| <div>Ayuntamiento de la<br/><b>Villa de Firgas</b></div> | ARQUITECTO REDACTOR:<br><br>MANUEL ALEJANDRO RAMÍREZ RODRÍGUEZ<br>Arquitecto Municipal | DELINEANTE:<br><br>Óliver Sánchez Acosta | PROPIETARIO:<br>AYTO. DE LA VILLA DE FIRGAS | ACONDICIONAMIENTO CANCHAS DEPORTIVAS<br>CAMBALUD Y LA CRUZ | FECHA:<br>Noviembre 2019 | |

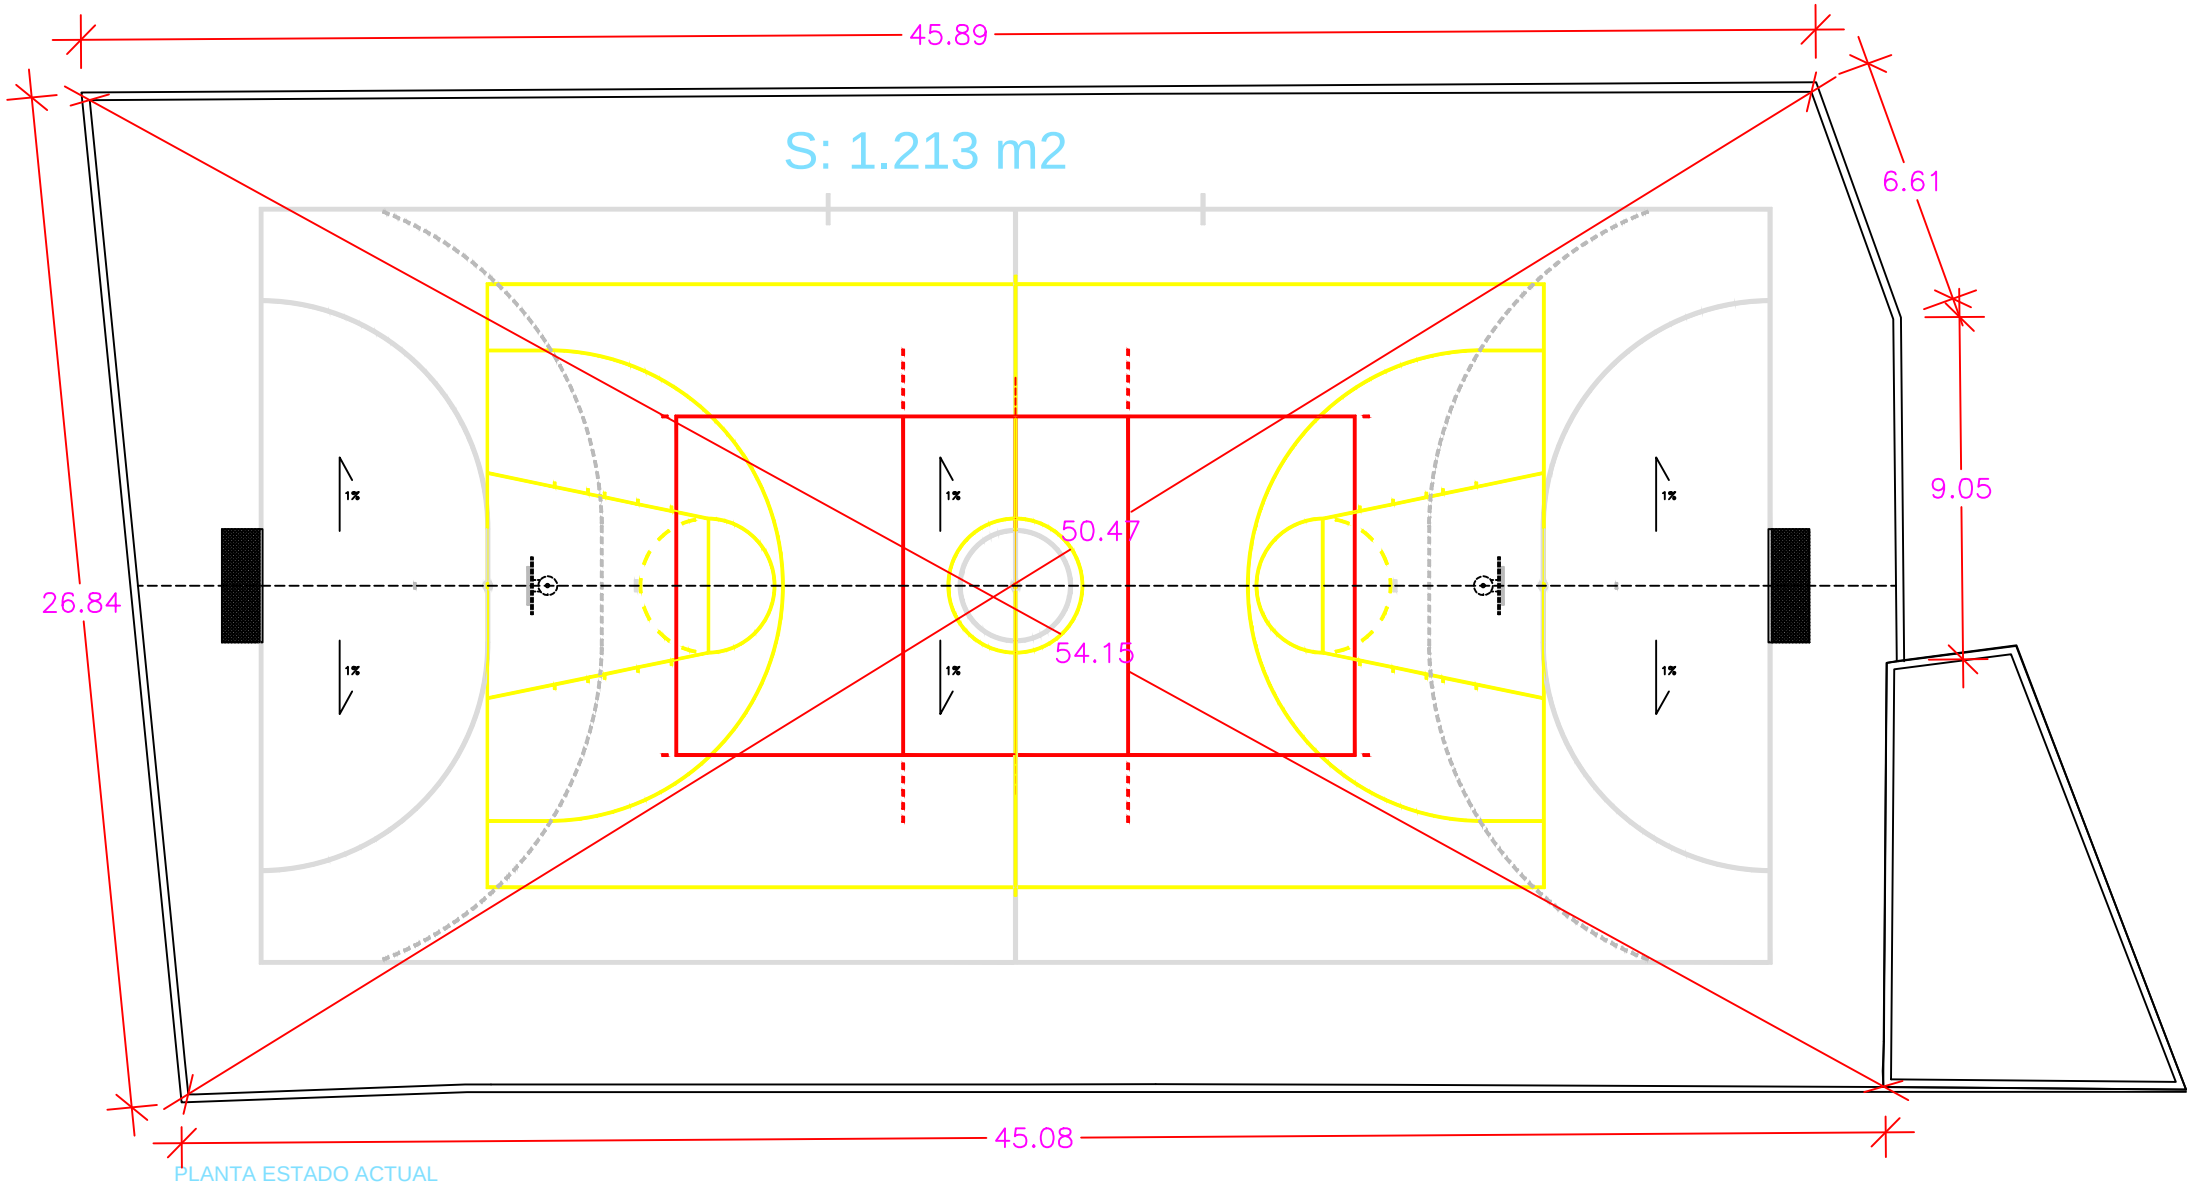
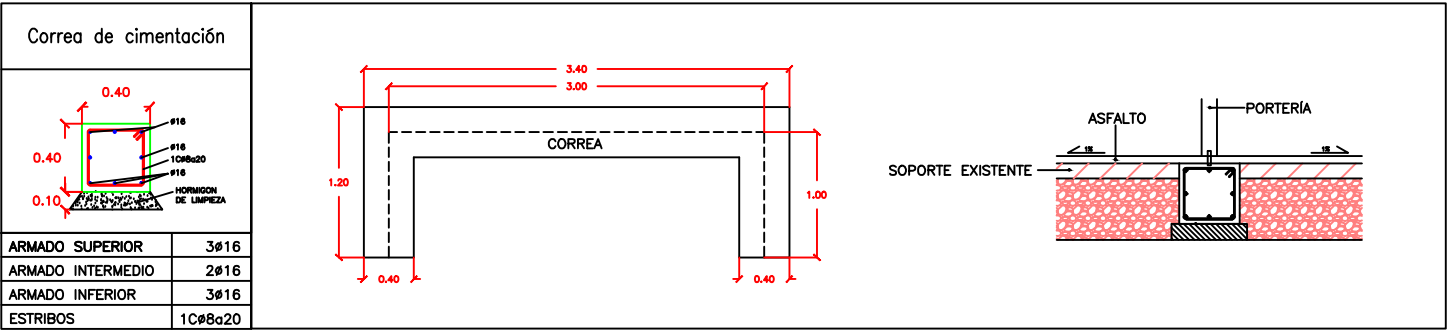
| 8 cm. | BLANCO | FÚTBOL SALA. |
| 5 cm. | GRIS | BALONMANO. |
| 5 cm. | AMARILLO | BALONCESTO. |
| 5 cm. | ROJO | VOLEIBOL. |

- 1.- Barrido y limpieza superficial del pavimento de las canchas, realizada con barredora mecánica, con ayuda de operarios en la retirada de cualquier material adherido al soporte.

- 2.- Riego de adherencia realizado con emulsión bituminosa C60B3 ADH (antigua ECR-1), 0,6 kg/m², extendido.
- 3.- Pavimento asfáltica en caliente tipo hormigón bituminoso, densa, antiguo D-10, según descompeusto, con marcado CE según UNE-EN 13108-1, en capa de uso para cancha, extendida y compactada con la maquinaria para ello incluida en el precio, incluso fabricación y transporte de planta a tajo. Densidad media = 2,30 t/m³

- 4.- Mortero de cemento modificado con polímeros de resina de latex acrílico diseñado pensando en la aplicación de soportes asfálticos. Este tiene una superior adhesión al soporte que otros similares y una buena resitencia a la abrasion así como una buena estabilidad del color antes los rayos uva y otros, buena resistencia química y excelente limpieza ( fregabilidad ).
